## CLASSEMENT ET ETUDES FAISABILITE AVP SYSTEME D'ENDIGUEMENT GAVE DE CAUTERETS A PIERREFITTE-NESTALAS ET SOULOM

N° : 18F-143-RS-2

Date : 24/11/2023

// Etude de dangers

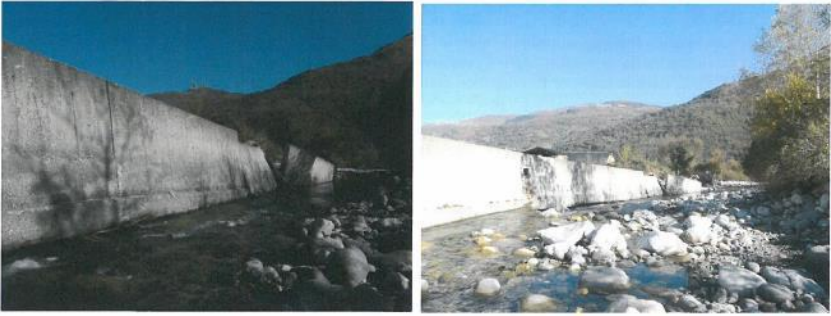
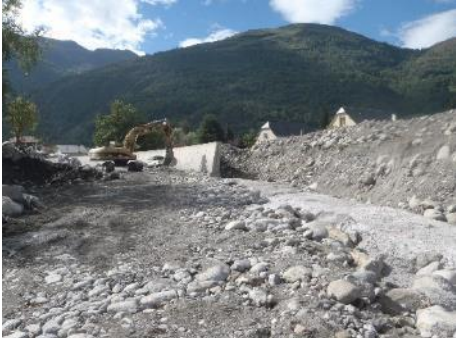
| <b>Historique</b> | Ce tronçon et le tronçon amont (GC 47.1) ont été construits en 1986. Lors de la crue de 2012, le lit du gave s'est fortement incisé dans cette zone et les fondations des ouvrages n'étaient plus soutenues ce qui a entraîné leur rupture. | |

| | <p style="text-align: center;"><i>Tronçon post-crue 2013 (rapport d'inspection DREAL post crue 2012 et 2013)</i></p> <p>Lors des travaux d'urgence post-crue 2013, la digue a été reconstruite.</p> <p style="text-align: center;"><i>Travaux de reconstruction du tronçon (DOE travaux urgents, RTM, 2015)</i></p> |
| <b>Etat et remarques</b> | L'ouvrage est en bon état apparent malgré une fissure à l'aval du linéaire à la transition avec le tronçon GC 48.1. |

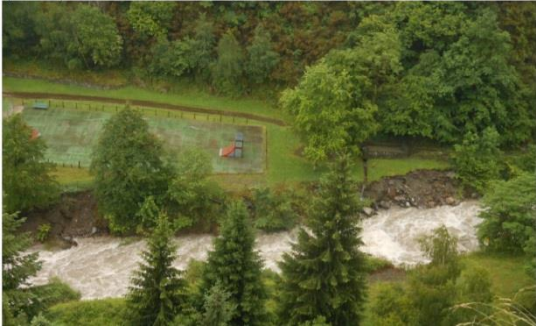
| <b>Historique</b> | <p>Lors des crues entre 2012 et 2014, la berge en enrochements libres a été entièrement détruite.</p> <p><i>Photo post crue 2013 (source RTM)</i></p> <p>La section hydraulique dans cette zone était faible, elle a été élargie pendant les travaux d'urgence. La berge a été protégée par les enrochements bétonnés en partie inférieure et libres en partie supérieure.</p> |
| <b>Etat et<br/>remarques</b> | <p>L'ouvrage GC 28 est en état moyen, particulièrement en partie inférieure :</p> <ul style="list-style-type: none"><li>- De nombreuses traces d'érosion ont été observées sur l'ensemble du linéaire : affouillements et sous-cavement sous la semelle béton ;</li><li>- Quelques signes d'altérations et de déstructuration du béton de la semelle en enrochements bétonnés ainsi que des fissurations.</li></ul> |

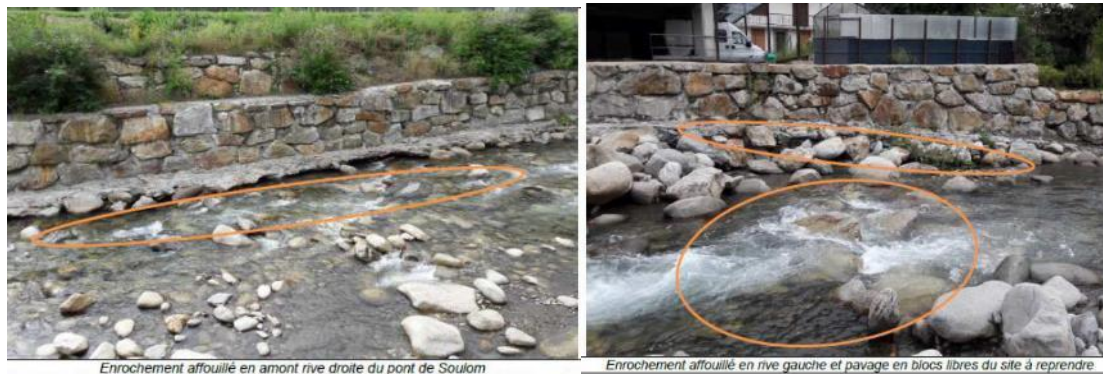
A la suite de cet évènement des affouillements ont été observés sur l'amont du système d'endiguement sur les tronçons GC 31.1 et GC 28 :

**Figure 43 : Désordres observés par suite de la crue de juin 2018 sur les tronçons GC 31.1 et GC 28 (PLVG)**

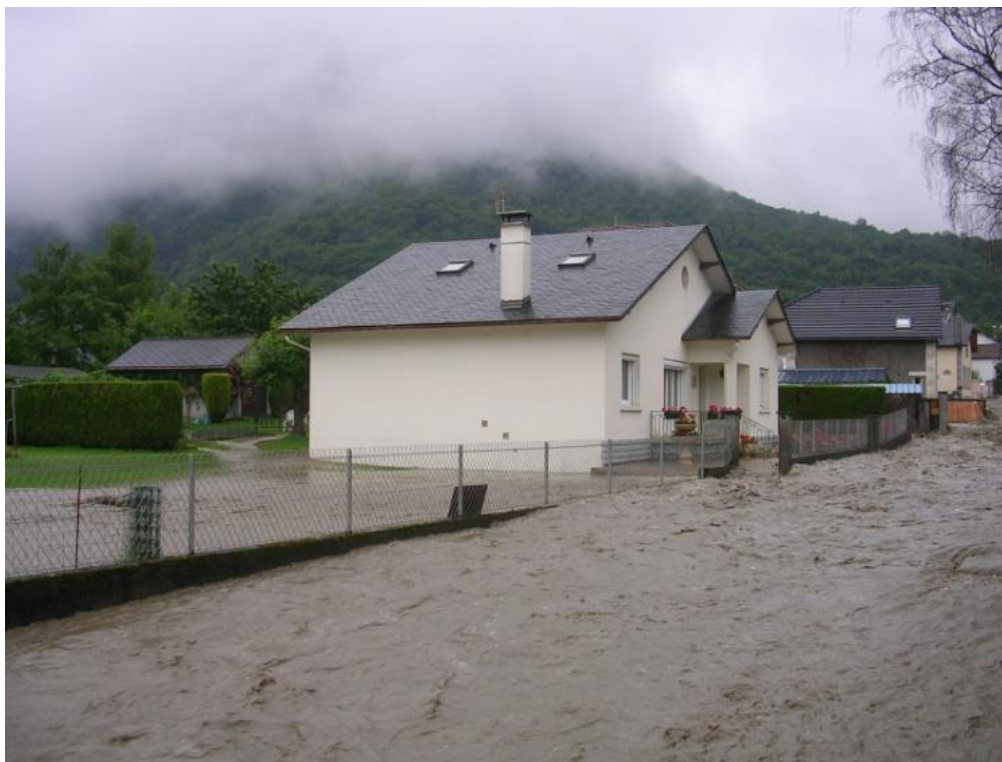
Sur la commune de Pierrefitte-Nestalas, le gave a débordé en rive gauche en amont du quartier Boileau provoquant l'inondation de toutes les habitations présentes dans cette rue ainsi que la zone industrielle en aval. Sur la commune de Soulom, les habitations du quartier de Lalanne ont été épargnées. La plaine agricole a cependant été fortement touchée.

**Figure 45 : Photo de la rue Boileau lors de la crue de juin 2013 (Source : Berde, 2013)**

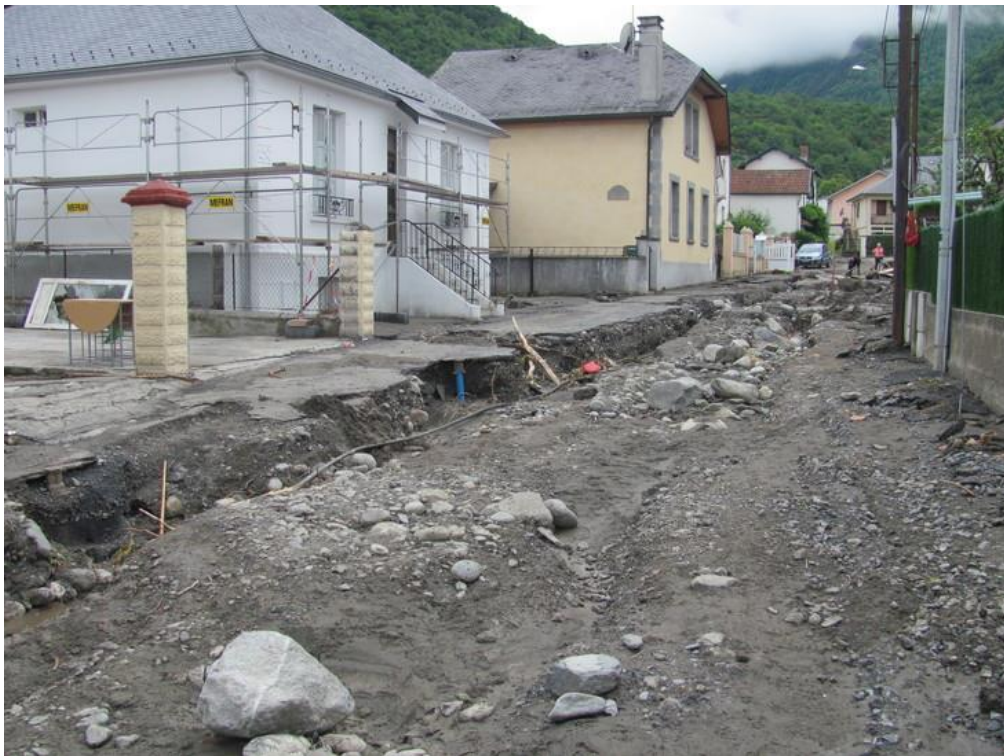
*« La rue Boileau sur la commune de Pierrefitte-Nestalas fut la zone la plus touchée par la crue de juin 2013 en partie à cause de la rupture d'un ouvrage survenue lors de la crue d'octobre 2012. La commune déplore un décès malgré l'évacuation de près de 60 habitations. Malheureusement une septuagénaire a ensuite profité d'une baisse de surveillance pour sortir. Elle a été emportée par la vitesse du courant. Il y avait alors dans la rue 80 cm d'eau. D'autres hauteurs d'eau très importantes ont été relevées par les riverains : les habitants dont les biens ont fortement été inondés ont évoqué, lors de l'enquête, avoir eu par endroit plus d'un mètre d'eau chez eux, pendant 24 heures voire quelques jours, alors que d'autres parlaient d'une trentaine de centimètres qui sont restées à peine six heures tout au plus » (Source : Master 2 GCRN, 2016).*

**Figure 46 : La rue Boileau après la crue de juin 2013**

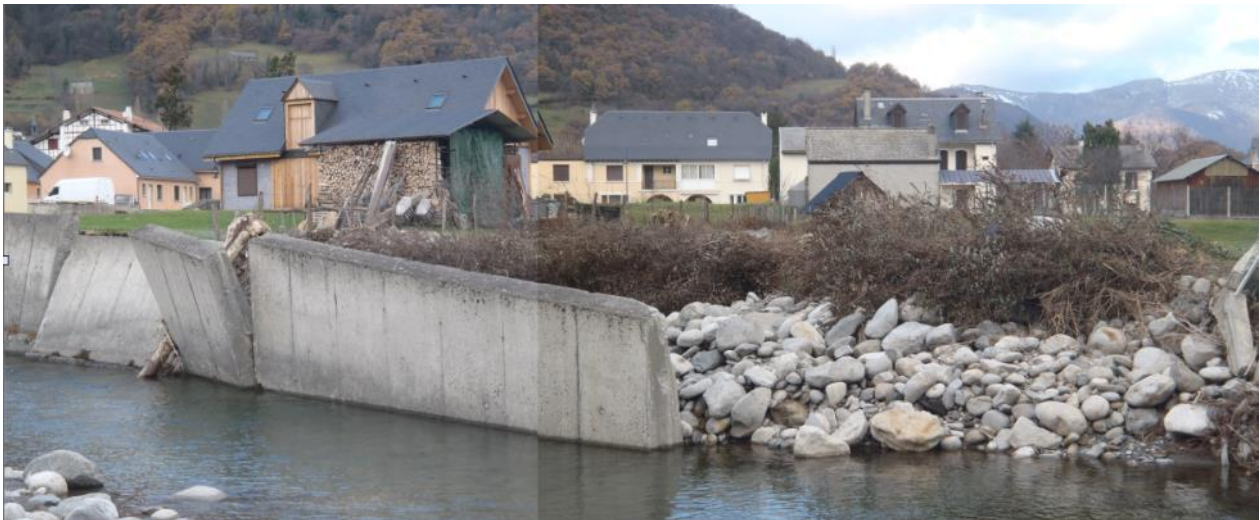
Lors des crues d'octobre 2012 et juin 2013, les ouvrages ont été fortement sollicités, avec une rupture sur 2 tronçons en rive gauche.

**Figure 49 : Rupture du tronçon GC 47.2 en 2012**

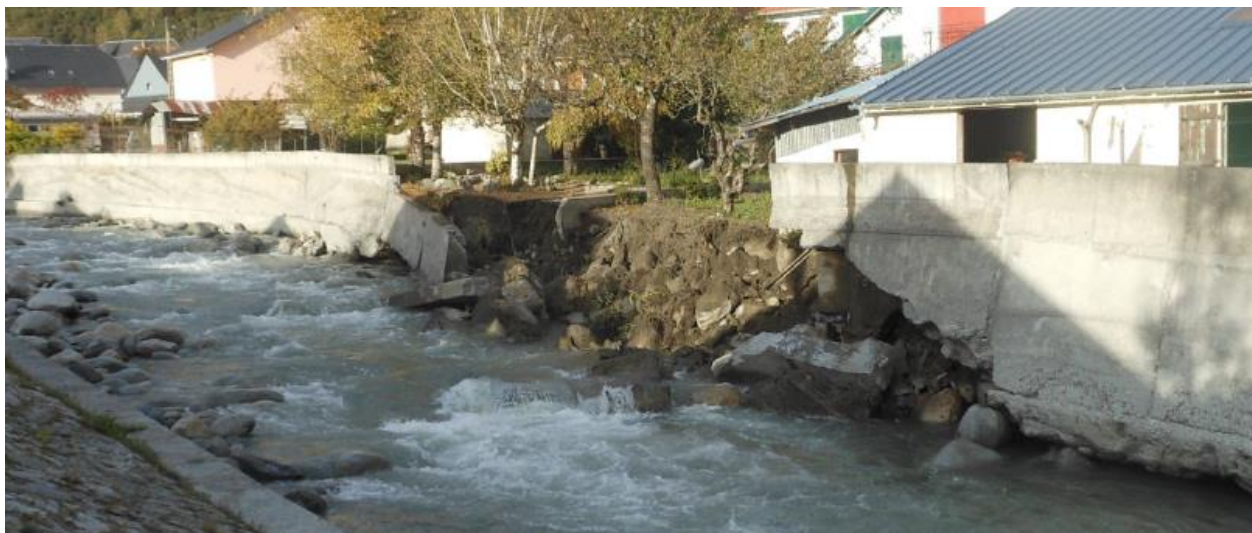
**Figure 50 : Rupture du tronçon GC 45bis en novembre 2013**

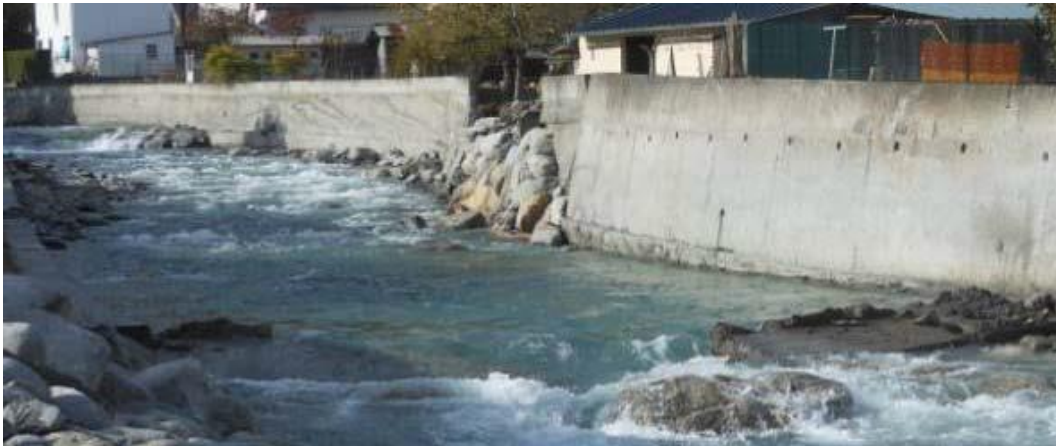
L'effondrement du mur-digue en béton en rive gauche du gave de Cauterets à Pierrefitte (figure suivante) est survenu hors crue, suite au fort sous-cavage de ses fondations lors de la crue de 2013.

**Figure 58 : Rupture et réparation d'urgence d'une digue - Gave de Cauterets - Pierrefitte Nestalas (65)  
- 2013 (ONF-RTM)**

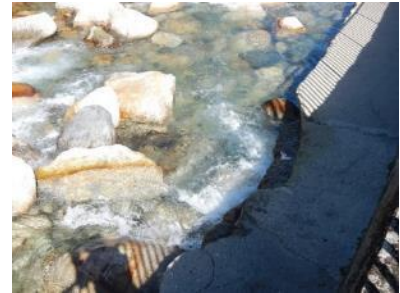
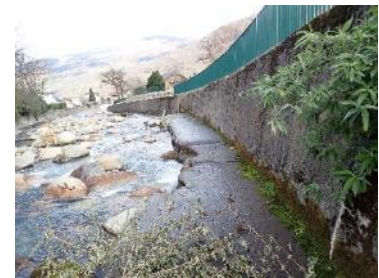
GC  
38.3

Plusieurs signes d'érosion : affouillement et sous-cavement, incision du lit et dégradation du béton

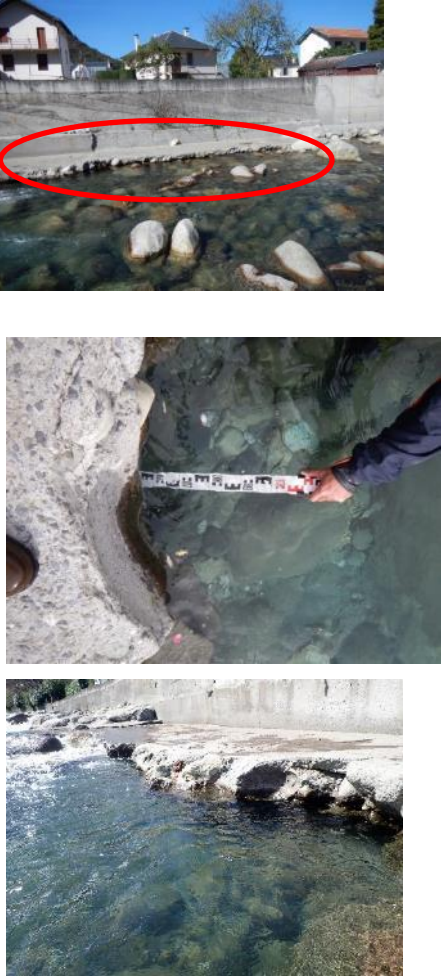
| GC<br>46 <sup>9</sup> | | | <p>Plusieurs affouillements/ sous-cavements importants.<br/>(Source : VTA 2018, ISL)</p> |

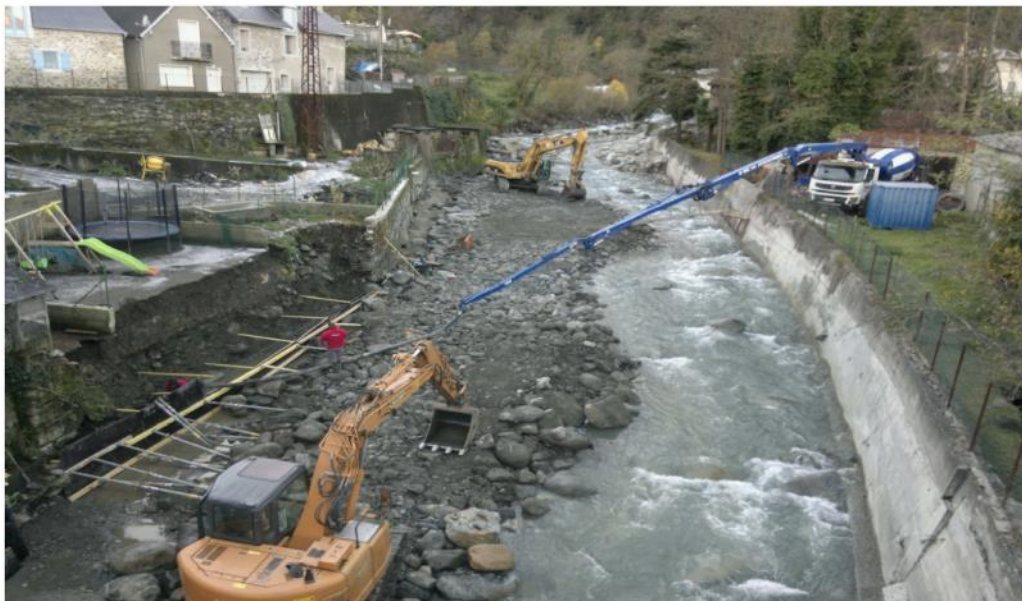
**Figure 95 : Reconstruction du tronçon GC 35.3 (compte rendu chantier RTM du 04/12/2013)**

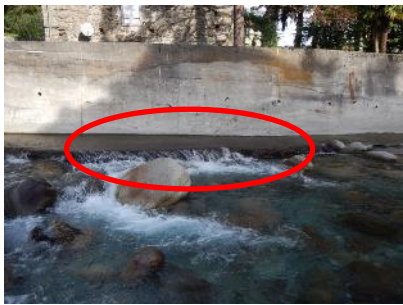
| Tronçon | Bêche en enrochements bétonnés | Sabot parafouille en enrochements libres | Coupe type | Etat de la protection |
|---|---|--|---|---|
| GC 36.2 | <p><u>Taille</u> : environ 2,5 m en largeur et 1,5 m en profondeur</p> <p><u>Enrochements</u> : origine granitique, <b>masse volumique 2,63 Mg/m<sup>3</sup></b>, volume entre 0,4 m<sup>3</sup> et 0,6 m<sup>3</sup> pour 10% des blocs et entre 0,7 m<sup>3</sup> et 1,0 m<sup>3</sup> pour 90% des blocs</p> <p><u>Béton</u> : C30/37 XF3 pour le remplissage des vides et le remplissage des joints</p> | <p><u>Taille</u> : 3,0 m en largeur et 2,0 m en profondeur</p> <p><u>Enrochements</u> : origine granitique, <b>D<sub>m</sub> = 1500 mm</b> et <b>masse volumique 2,63 Mg/m<sup>3</sup></b></p> | <p>(Source : Plan de récolement, CAZAL, 2015)</p> | <p>Début d'affouillement</p> |

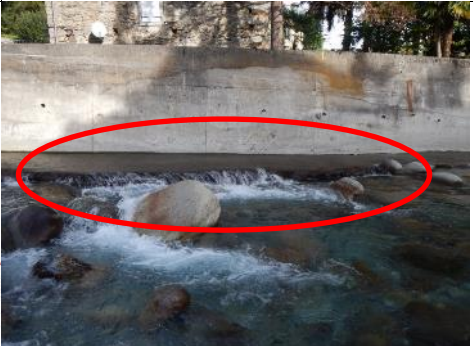
| Tronçon | Bêche en enrochements bétonnés | Sabot parafouille en enrochements libres | Coupe type | Etat de la protection |
|---|---|--|---|---|
| GC 36.3 | <p><u>Béton</u> : C30/37 XF3 pour le remplissage des vides et le remplissage des joints</p> | | <p>(Source : Plan de récolement, CAZAL, 2015)</p> | <p>Début d'affouillement</p> |

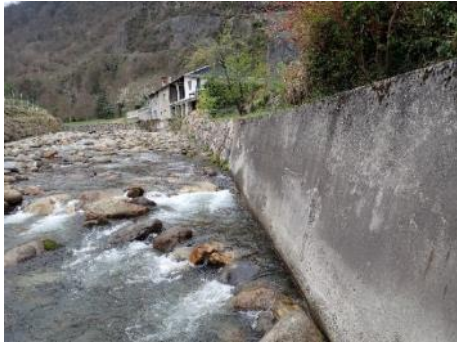
| Tronçon | Caractéristique du mur | Etat du parement côté rivière | Coupe type / Illustration |
|---|--|--|--|
| GC 36.1 | <p><u>Hauteur</u> : 3,6 m</p> <p><u>Fruit côté gave</u> : 0,2H/1V</p> <p><u>Largeur en crête</u> : 0,8 m</p> | Etat moyen (bullage, gravillons apparents et trace d'impacts) | <p>(ISL 2021)</p> |

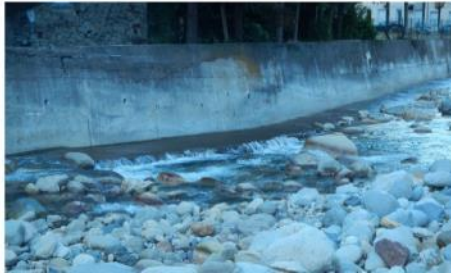
| Tronçon | Caractéristique du mur | Etat du parement côté rivière | Coupe type / Illustration |
|---|--|--|--|
| GC 36.2 | <p><u>Hauteur</u> : 3,6 m</p> <p><u>Fruit côté gave</u> : 0,1H/1V</p> <p><u>Largeur en crête</u> : 0,4 m</p> | Etat de surface du béton moyen (bullage, gravillons apparents et ferrailage ponctuellement apparent) | <p>( VTA 2018, ISL)</p> |

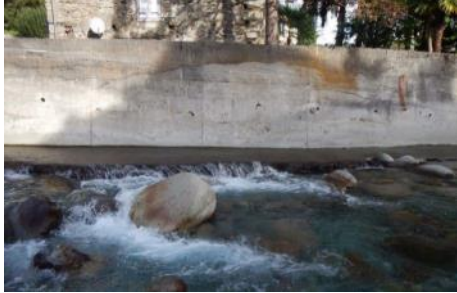
| Tronçon | Caractéristique du mur | Etat du parement côté rivière | Coupe type / Illustration |
|---|--|--|--|
| GC 36.3 | <p><u>Hauteur</u> : 3,6 m</p> <p><u>Fruit côté gave</u> : 0,2H/1V</p> <p><u>Largeur en crête</u> : 0,4 m</p> | Correct avec ponctuellement un béton altéré (traces d'impacts, dégradation du béton) | <p>( VTA 2018, ISL)</p> |

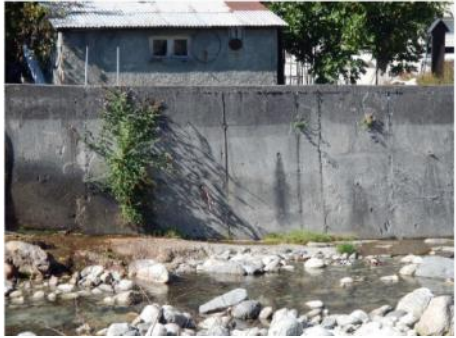
| <p>GC 45</p> | <p><u>Hauteur</u> : 3,0 m<br/><u>Fruit côté gave</u> :<br/>0,2H/1V<br/><u>Largeur</u> en<br/><u>crête</u> : 0,5 m</p> | <p>Etat moyen<br/>notamment<br/>avec<br/>l'installation de<br/>la végétation<br/>dans de<br/>nombreuses<br/>anfractuosités</p> | <p>( VTA 2018, ISL)</p> |

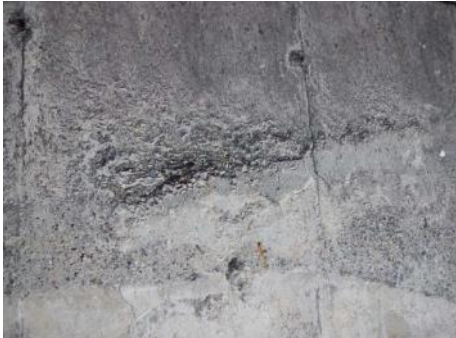
| <p>GC 47.1</p> | <p><u>Hauteur</u> : 3,0 m<br/><u>Fruit côté gave</u> :<br/>0,2H/1V<br/><u>Largeur</u> en<br/><u>crête</u> : 0,5 m</p> | <p>Etat correct<br/>avec des<br/>dégradations<br/>ponctuelles du<br/>béton</p> | <p>( VTA 2018, ISL)</p> |

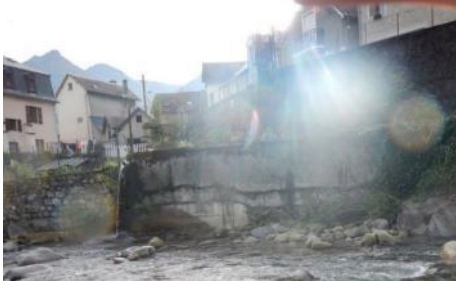
| GC 35.2 | <p><u>Hauteur</u> : 3,00 m</p> <p><u>Fruit côté gave</u> : vertical</p> <p><u>Largeur en crête</u> : 0,5 m</p> | <p>Bon état malgré une fissure dans le béton du mur. Les strates des différents bétonnages sont apparentes et la végétation commence à recouvrir la digue.</p> | <p>( VTA 2018, ISL)</p> |

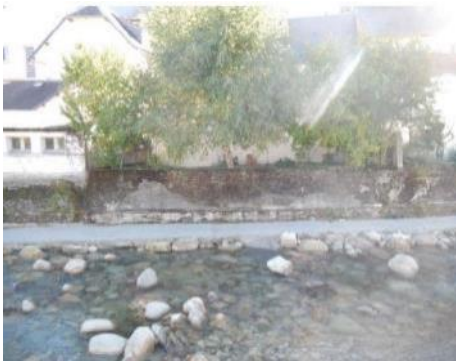
| GC 38.1 | <p><u>Hauteur</u> : 2,50 m</p> <p><u>Fruit côté gave</u> : 0,2H/1V</p> <p><u>Largeur en crête</u> : 0,4 m</p> | <p>Bon état malgré la mousse qui recouvre une grande partie du béton</p> | <p>( VTA 2018, ISL)</p> |
