Classement du système d'endiguement du gave de Cauterets sur les communes de Pierrefitte-Nestalas et de Soulom et étude de faisabilité d'aménagements hydrauliques

Notice de suivi du lit

N° de référence : ARI-18-044

15/04/2021

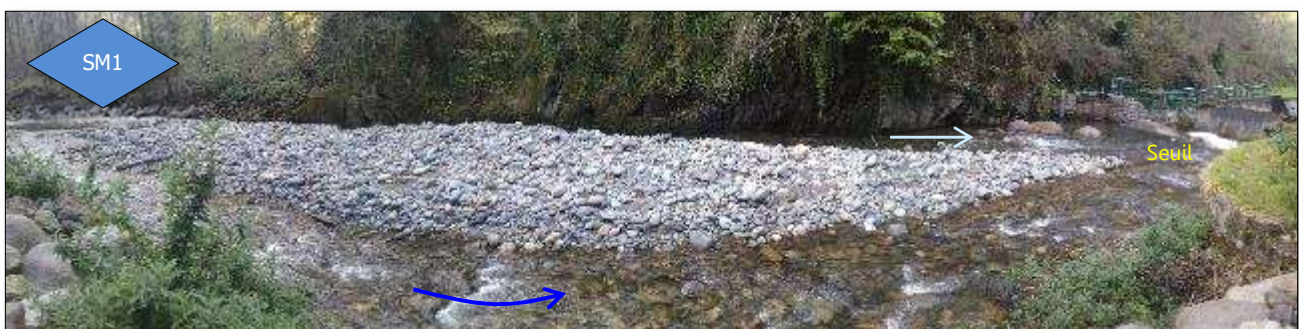
Figure 2 : SM1 → atterrissement central en amont du seuil en tête de zone d'étude et lié à la singularité morphologique que constitue ce dernier (SM1)

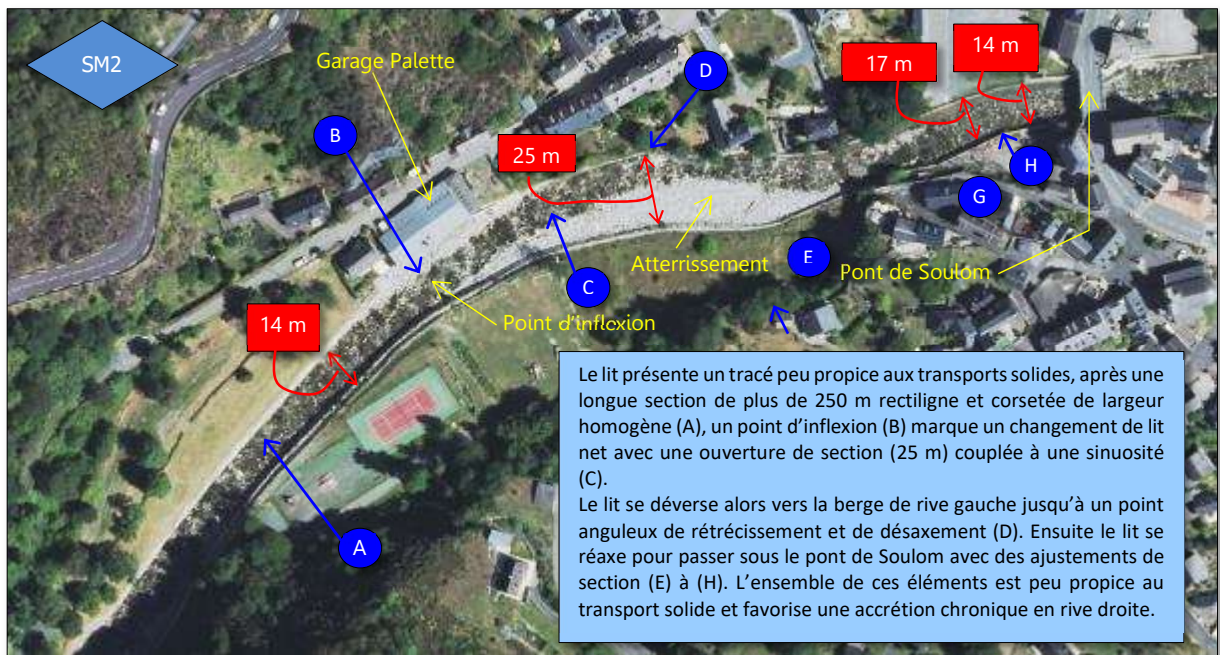
Figure 3 : SM2 → zone d'expansion-contraction de la bande active corsetée, dans les carrés rouges : largeur du lit (source : Géoportail)

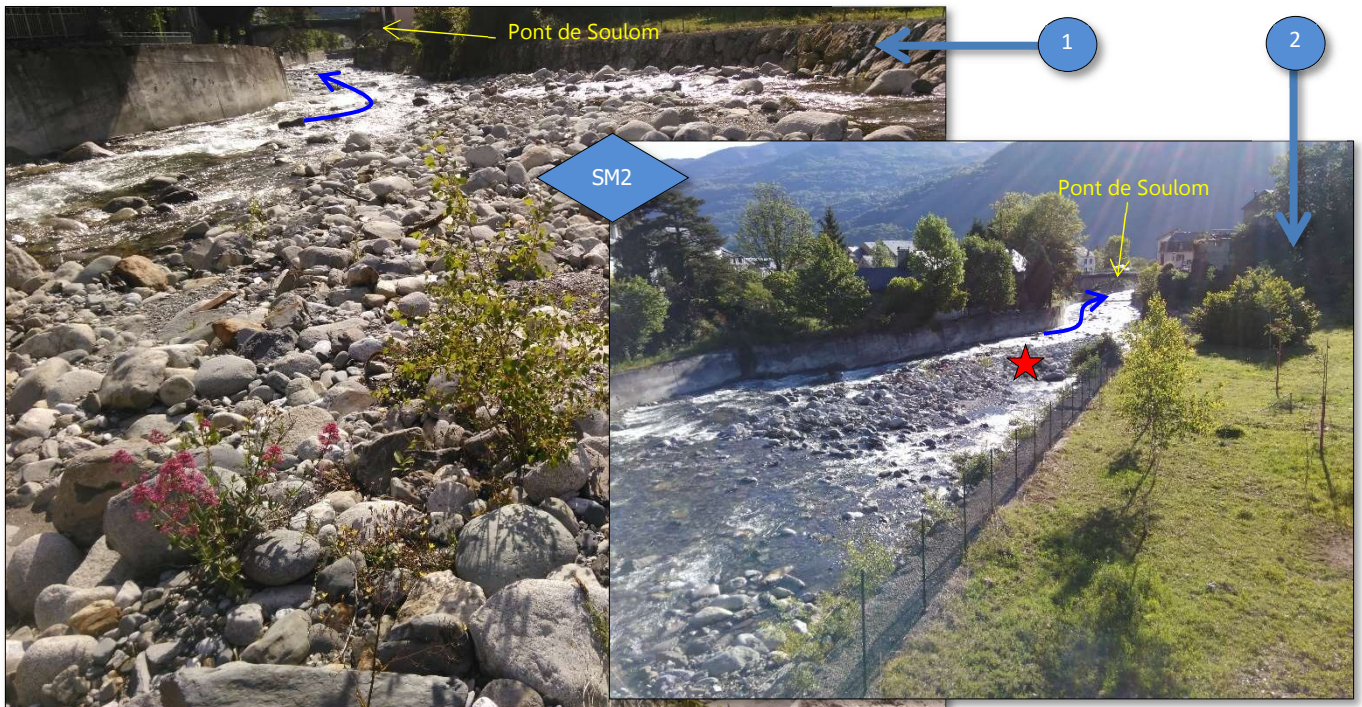
Figure 4 : Vue de la partie aval de la singularité SM2 (1) → Vue depuis l'étoile sur la photographie n° 2 on l'on voit les désaxements du lit et son rétrécissement, lequel génère l'atterrissement ; (2) → vue plus large et en hauteur de la zone montrant désaxement et rétrécissement de la section d'écoulement fortement contrainte

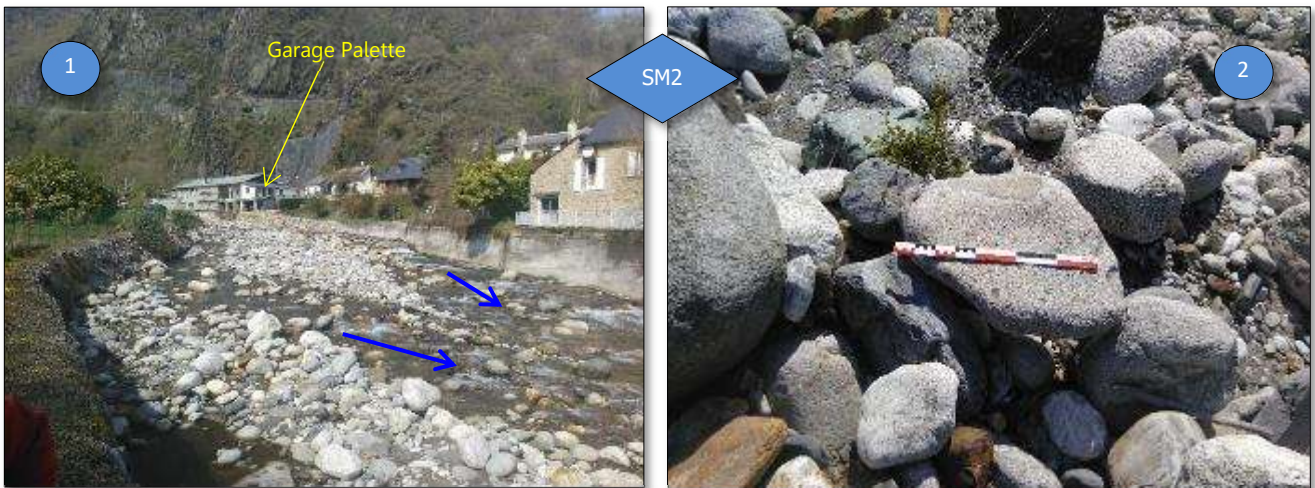
Figure 5 : Singularité morphologique SM2, (1) → Vue vers l'amont on note l'élargissement important et l'aggradation du lit cherchant à réajuster sa géométrie ; (2) → Granulométrie grossière de cette structure alluvionnaire (cf. échelle de 50 cm)

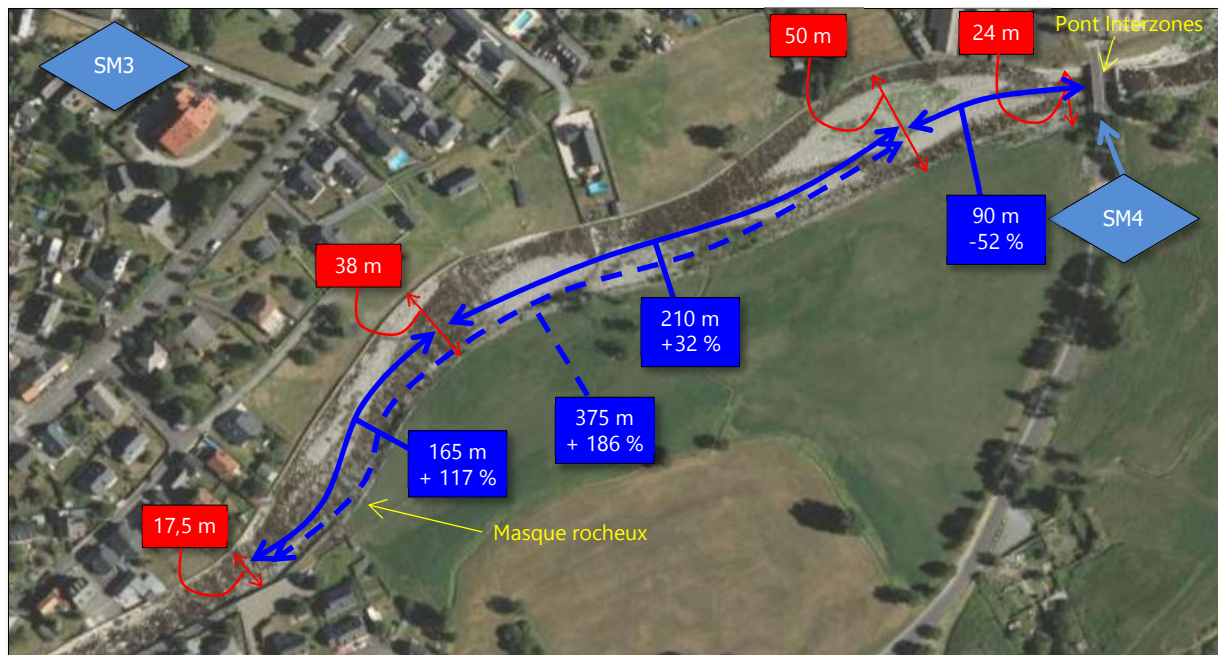
Figure 6 : Singularités SM3 et SM4. SM3 est affecté par un ensemble de variations de largeur du lit favorisant les réajustements géométriques ; SM4 conduit à une brusque réduction de la section d'écoulement et de la débitance (source : Géoportail)

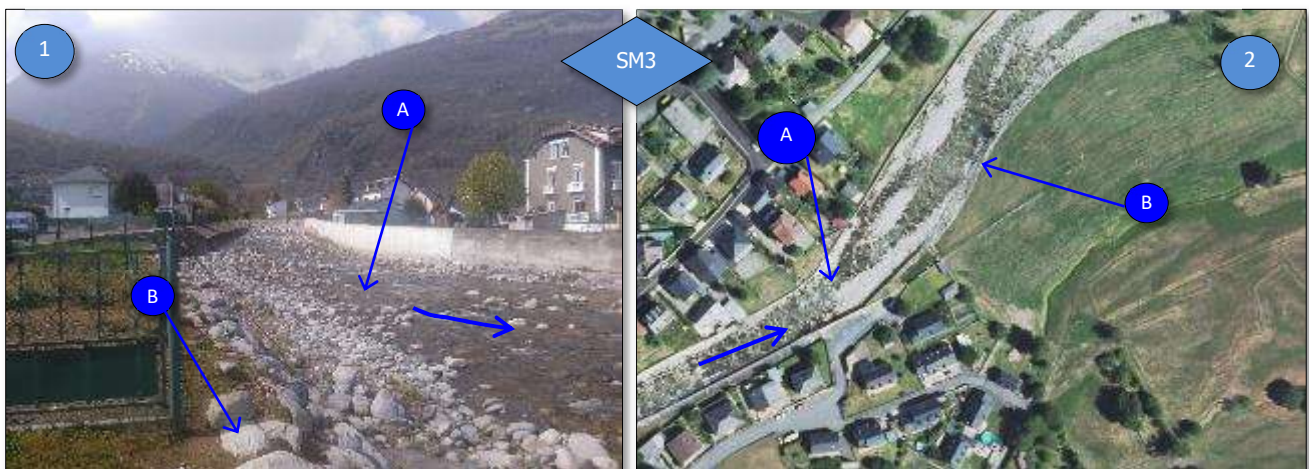
Figure 7 : (1) → zone de l'apex fixé du cône résiduel (début d'ouverture de la section et début du masque rocheux) ; (2) → zone de l'apex (A), on note le désaxement du lit et le masque rocheux (B) en rive droite ainsi que le mur-digue en rive gauche. Le lit commence à divaguer voire tresser.

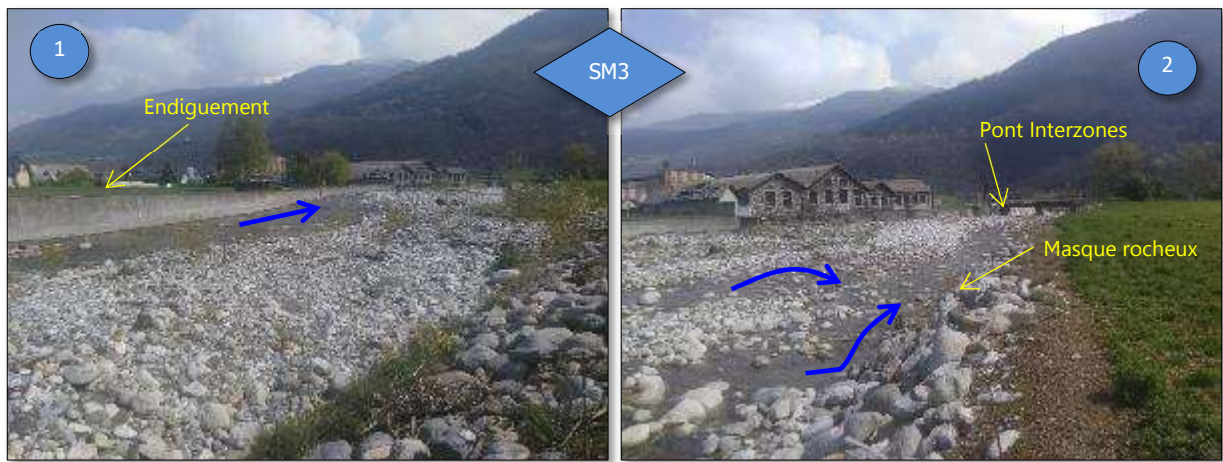
Figure 8 : (1) et (2) → Structures alluvionnaires remobilisables, dans la bande active en aval de l'apex, on note le masque rocheux présent

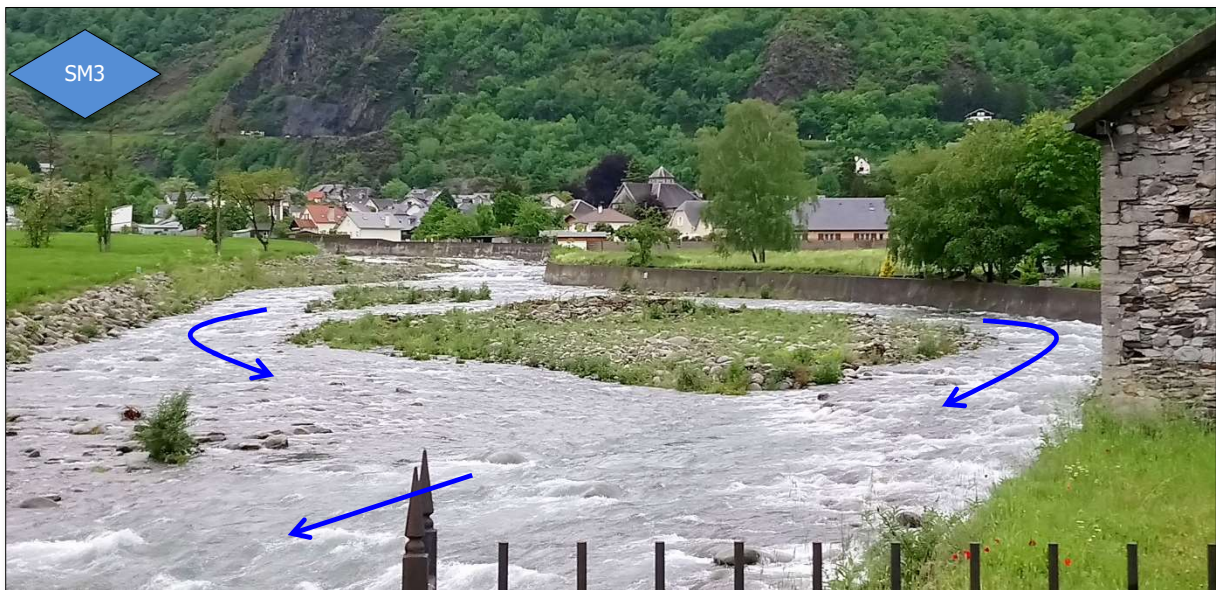
Figure 9 : vue vers l'amont au niveau du pont interzones (rive gauche). On distingue nettement les sinuosités du lit et les variations morphologiques de la BAM ainsi que les accrétions qui commencent à se végétaliser

La singularité SM3 constitue en fait une zone de stockage-régulation du transport solide.

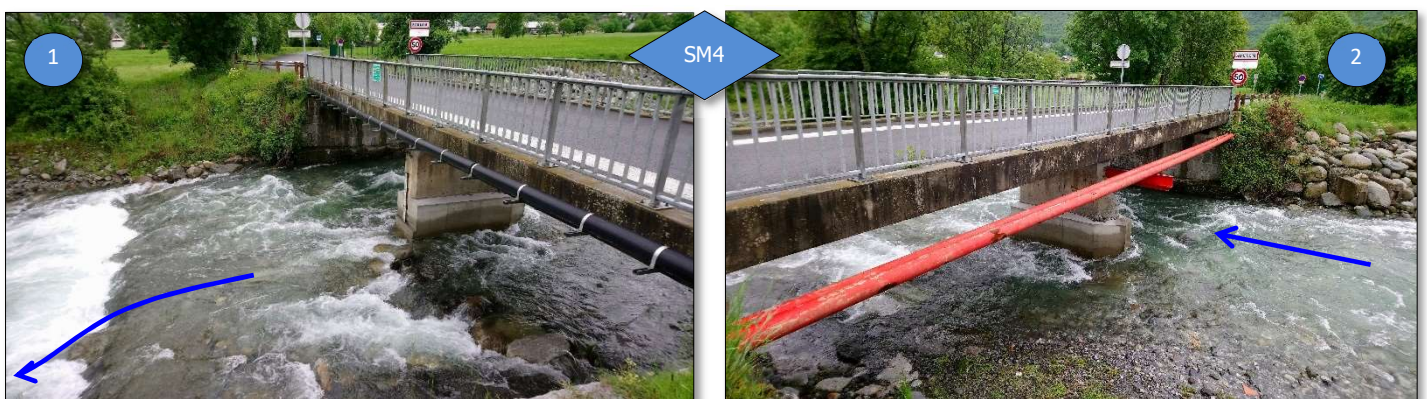
Figure 10 : Pont interzones (1) → Vue amont, note la conduite réduisant la section et favorisant l'embâchage, (2) → Vue aval, le seuil parafouille et ses coursiers sont visibles. La section se trouve rétréci notablement (- 52 % en 90 m) par la présence du pont qui a un appui en lit

L'impact du pont interzones (SM4) est important sur le transport solide, il constitue un goulet d'étranglement de la section d'écoulement dans une zone déjà perturbée par la singularité précédente (SM3, cf. Figure 9). La rive droite présente une érosion et des dépôts quasi-systématiques lors des crues morphogènes en amont proche du pont avec des dépôts importants en post-crue.

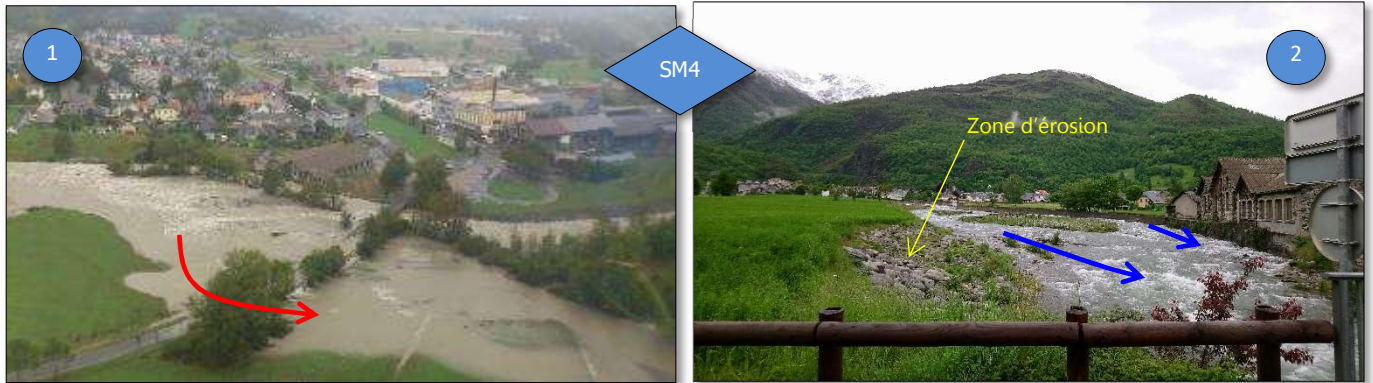
Figure 11 : Pont interzones, (1) lors de la crue de 2012, montrant les débordements et la zone d'érosion et de dépôt ; (2) En 2019, vue des stigmates des crues protégées par un masque rocheux

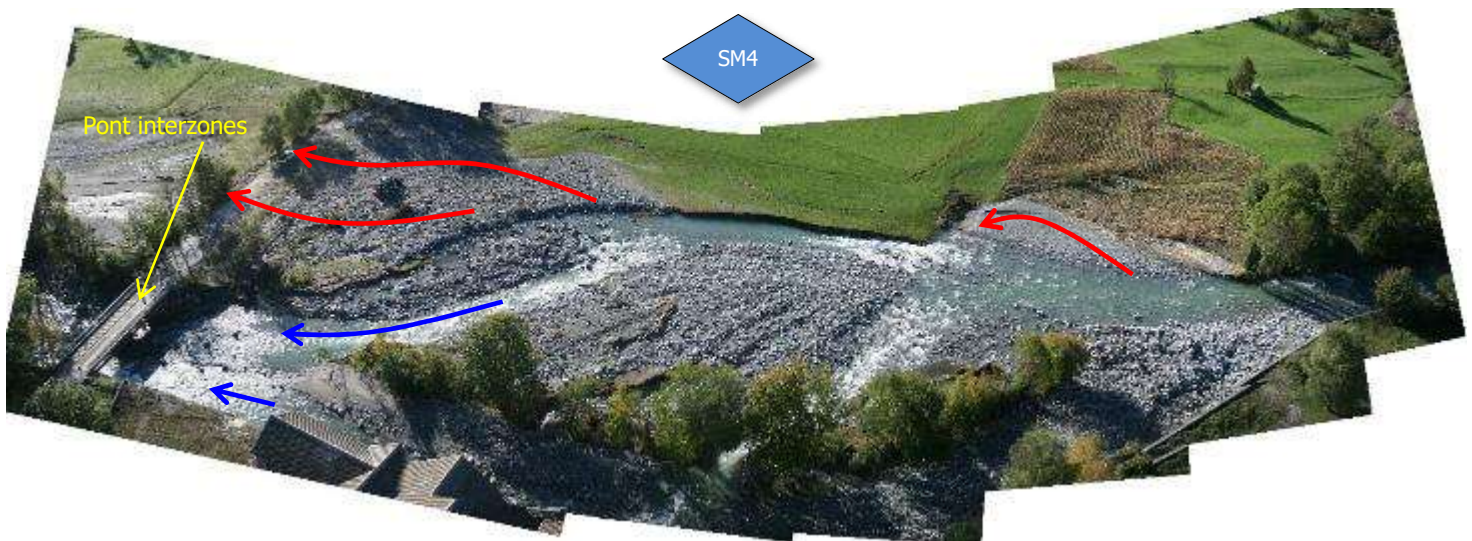
Figure 12 : Pont interzones en post-crue 2012, on note les zones d'accrétion et d'érosion en amont rive droite du pont

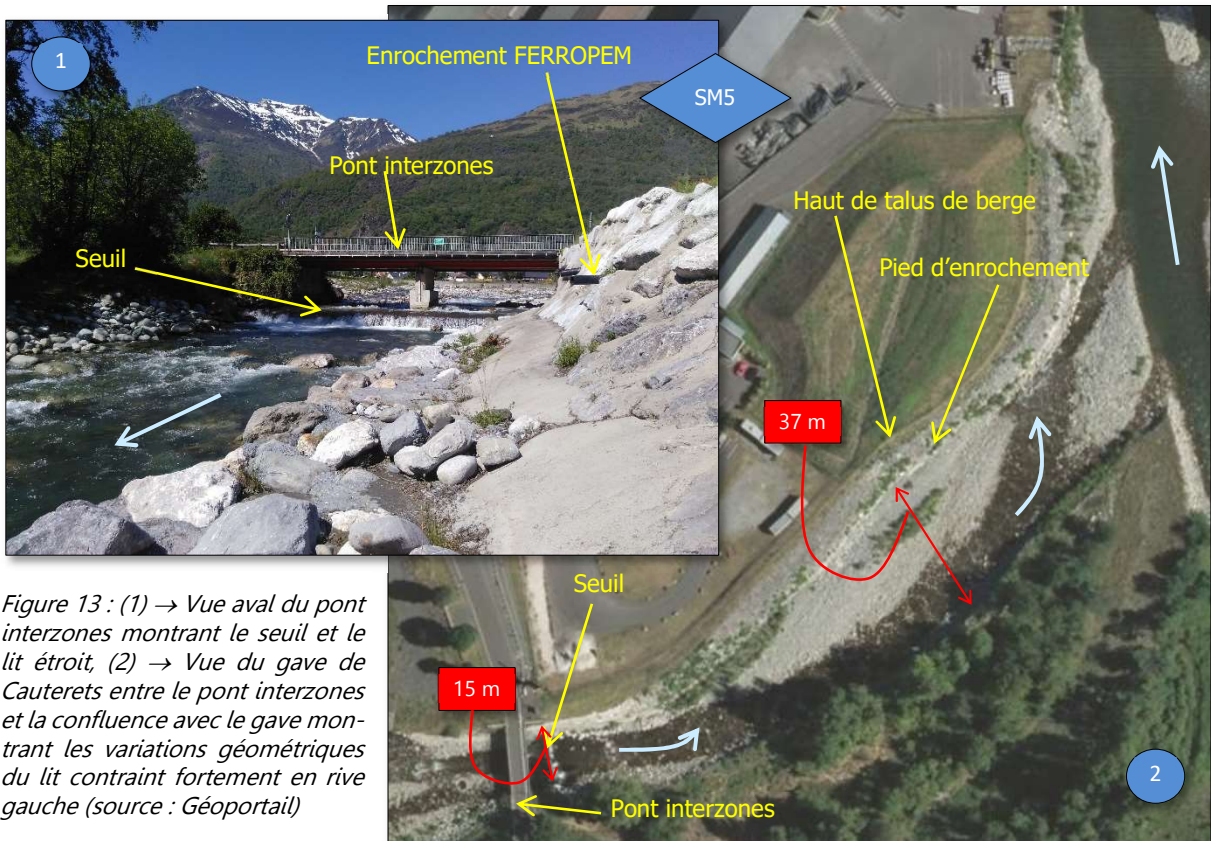
Il est corseté par un enrochement en rive gauche protégeant l'usine de Ferropem et la section d'écoulement passe de 15 m à 37 m (augmentation de 147 % en seulement 120 m). Les accrétions sont importantes dans ce tronçon et sont favorisées par la morphologie du lit (pente *versus* largeur).

Figure 13 : (1) → Vue aval du pont interzones montrant le seuil et le lit étroit, (2) → Vue du gave de Cauterets entre le pont interzones et la confluence avec le gave montrant les variations géométriques du lit contraint fortement en rive gauche (source : Géoportail)

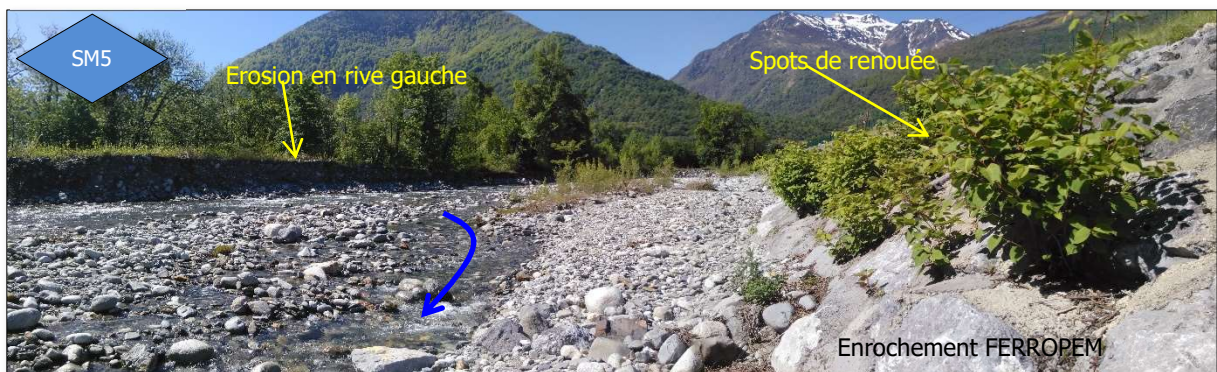
Figure 14 : Vue de la partie élargie en aval du pont interzones. Le lit est corseté en rive gauche et les berges sont érodées en rive droite. Les accrétions sont importantes.

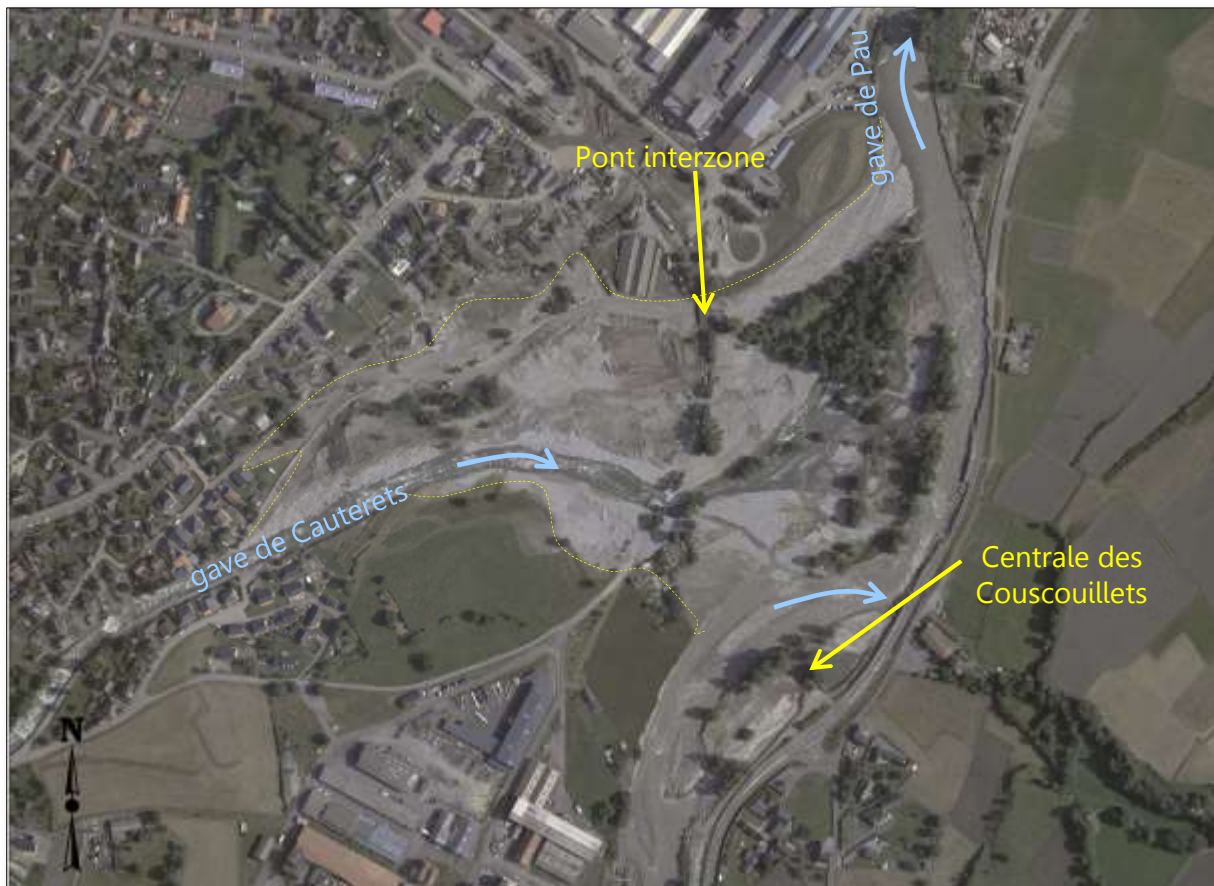
Figure 15 : La partie distale du cône du gave de Cauterets en post-crué 2013, la BAM a été empruntée par le lit principal, il a été remis dans la BAM dans le cadre des travaux post-crué

(2) → **Si la BAM est activée :** la performance hydromorphologique pourra être affectée par des évolutions du profil en long (incision, exhaussement) et des accrétions définissant les chenaux et/ou se bloquant dans des points nodaux (atterrissements, embâcles), mais il faudra également façonner le lit pour le remettre le lit dans la BAM et refaire le masque rocheux (cf. Figure 15).

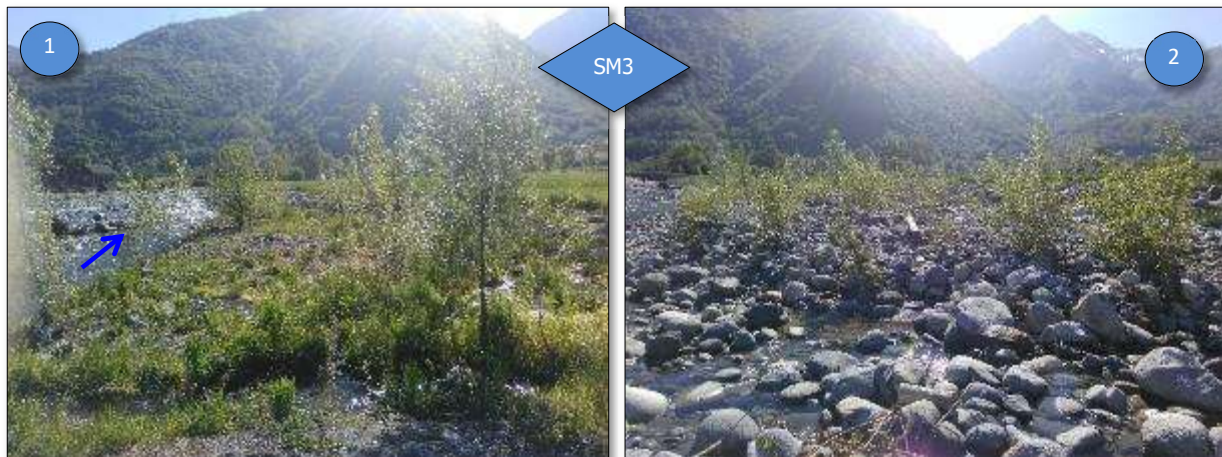
Ces relevés de terrain montraient un début de végétalisation qui a certainement dû s'aggraver (cf. Figure 22 ; Figure 23).

Figure 22 : Atterrissement n° 6 (cf. Figure 16) en cours de végétalisation. Cette végétation s'est développée sur une zone de dépôts fins type bed patchiness, (1) → strate herbacée et arbustive avec essentiellement des peupliers ; (2) → saules frangeant la structure

- **Dévégétaliser les atterrissements** commençant à se fixer avec dessouchage pour assurer la mobilité des matériaux des structures alluvionnaires, si besoin (cimentation ou systèmes racinaires denses) scarifier perpendiculairement au flux afin de favoriser la remobilisation (cf. Figure 24),
- **Dévégétaliser les protections de berge**, en particulier le masque rocheux pour qu'il reste fonctionnel et de manière générale les enrochements de berge (en face du garage Palette, enrochement de Ferropem...) pour éviter à terme la déstructuration éventuelle de certains blocs,
- **Supprimer les embâcles**, de manière générale et particulièrement dans certains secteurs sensibles cf. 4.1.4 ci-dessous.
- **Lutter contre les EVEC** (Espèces Végétales Exotiques Envahissantes) telles que le Buddleia du père David ou la renouée du Japon... avec un protocole adapté.

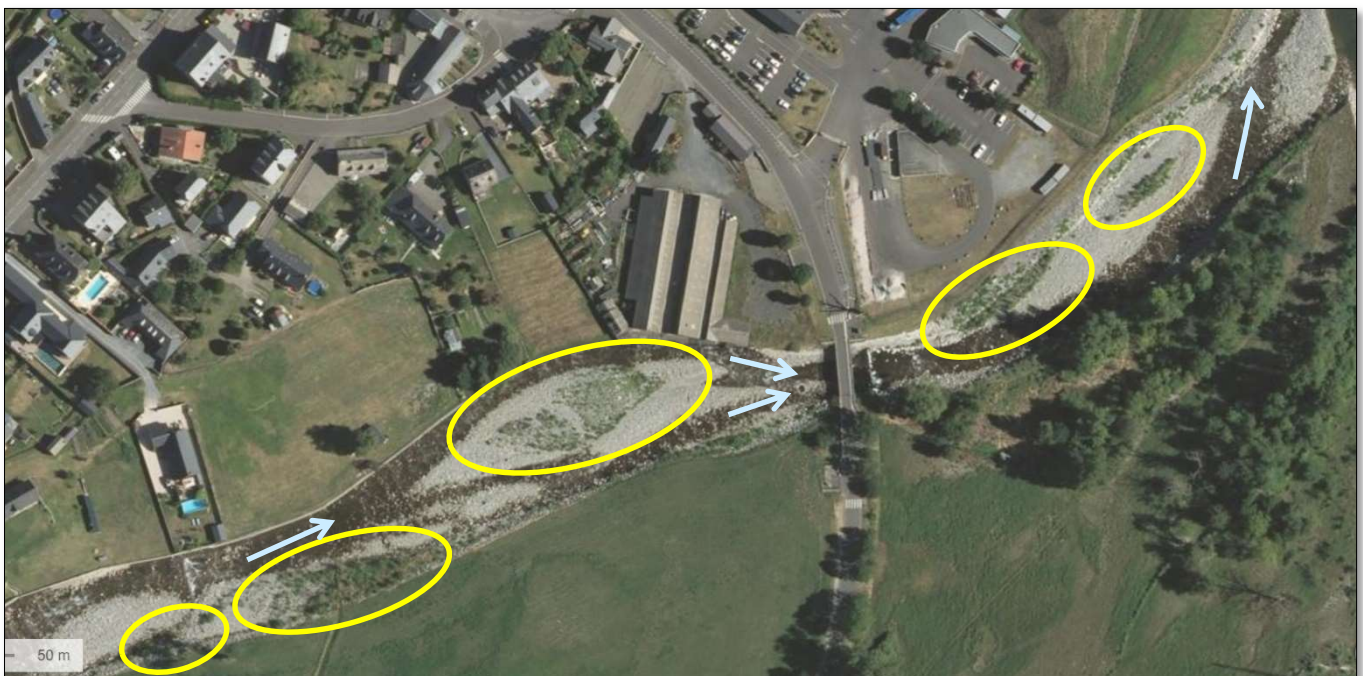
Figure 23 : Début de végétalisations visibles sur la photo aérienne (08/2019), source : Géoportail

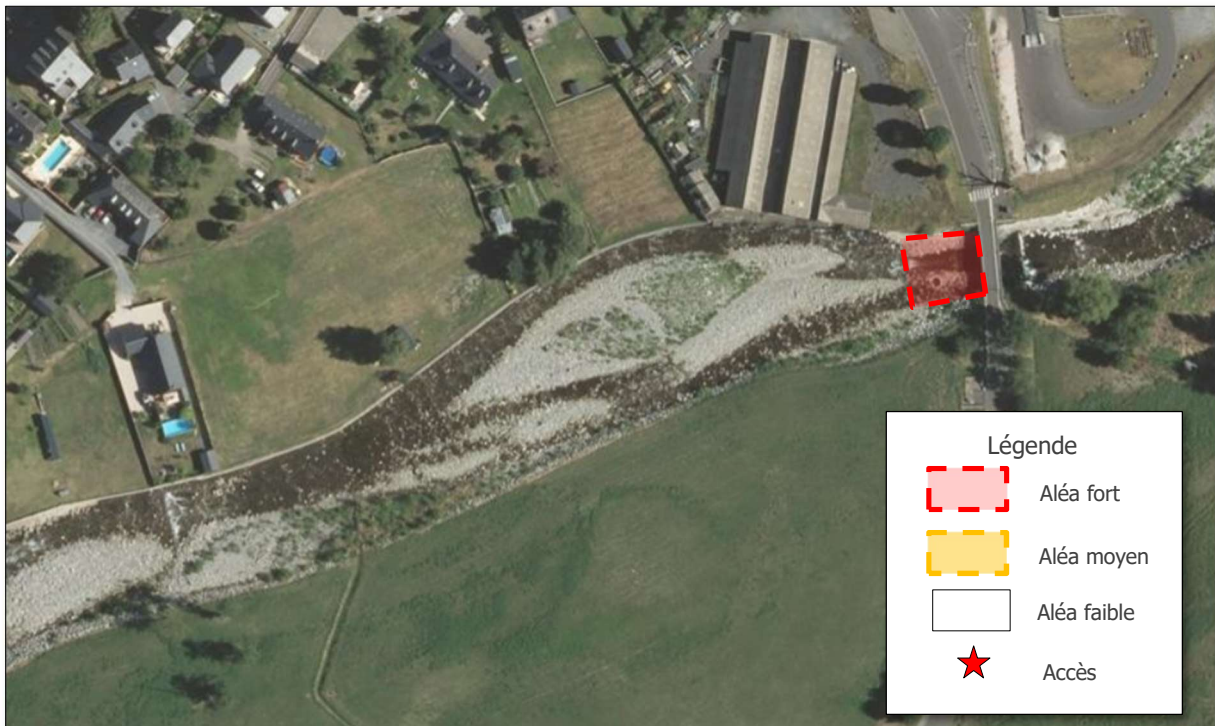
Cette zone sensible justifie ainsi le retrait des embâcles éventuels en amont dans la Bam en urgence si ceux-ci étaient nombreux en post-cruie afin que ces embâcles ne viennent pas se piéger au niveau du pont en cas de nouveau coup d'eau.

Figure 25 : Zone sensible à l'embâclage n° 2 en amont du pont interzones

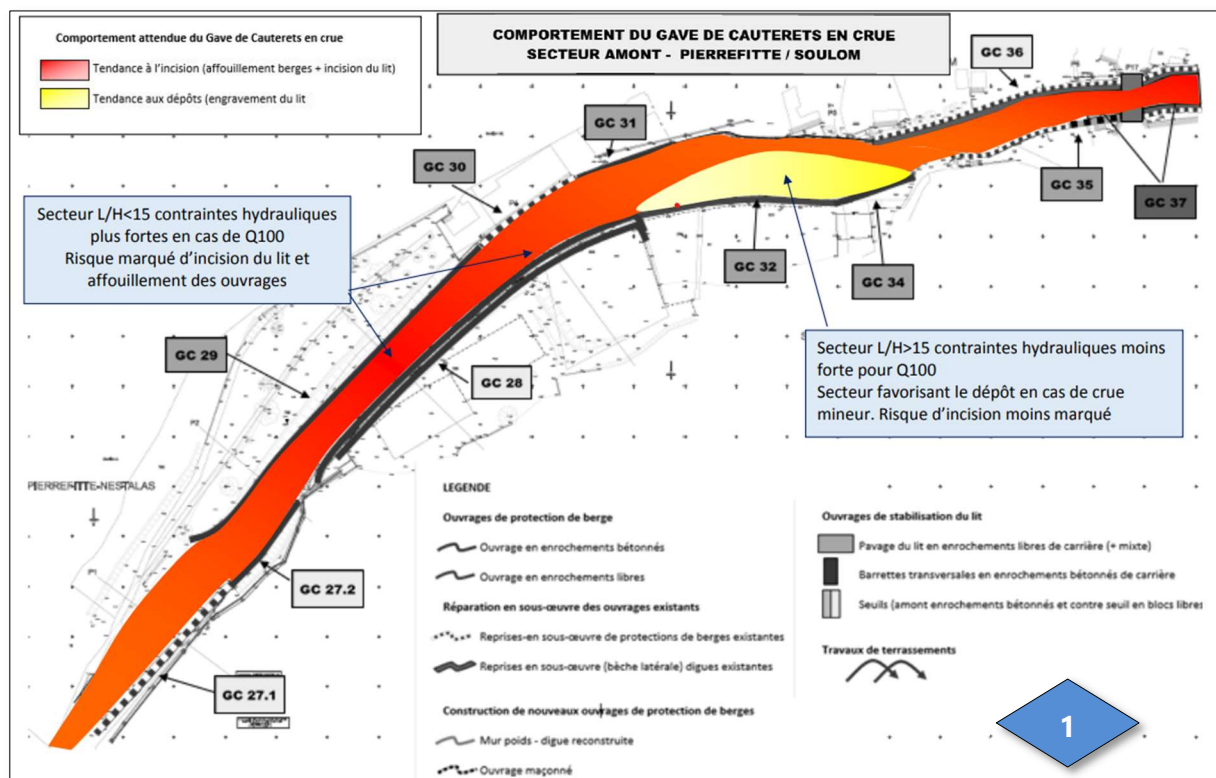
Du seuil de Berty à l'amont du pont de Souлом

L'ouverture de la section et le désaxement du lit avec une contraction de la section favorisent une zone de dépôt (atterrissement n° 10, cf. Figure 16) matérialisée par un atterrissement à granulométrie grossière d'environ 320 m³ (donnée 2019).

Figure 27 : secteurs potentiellement sujets à l'incision entre le seuil Berty et l'amont du pont de Souлом. Source : RTM 65

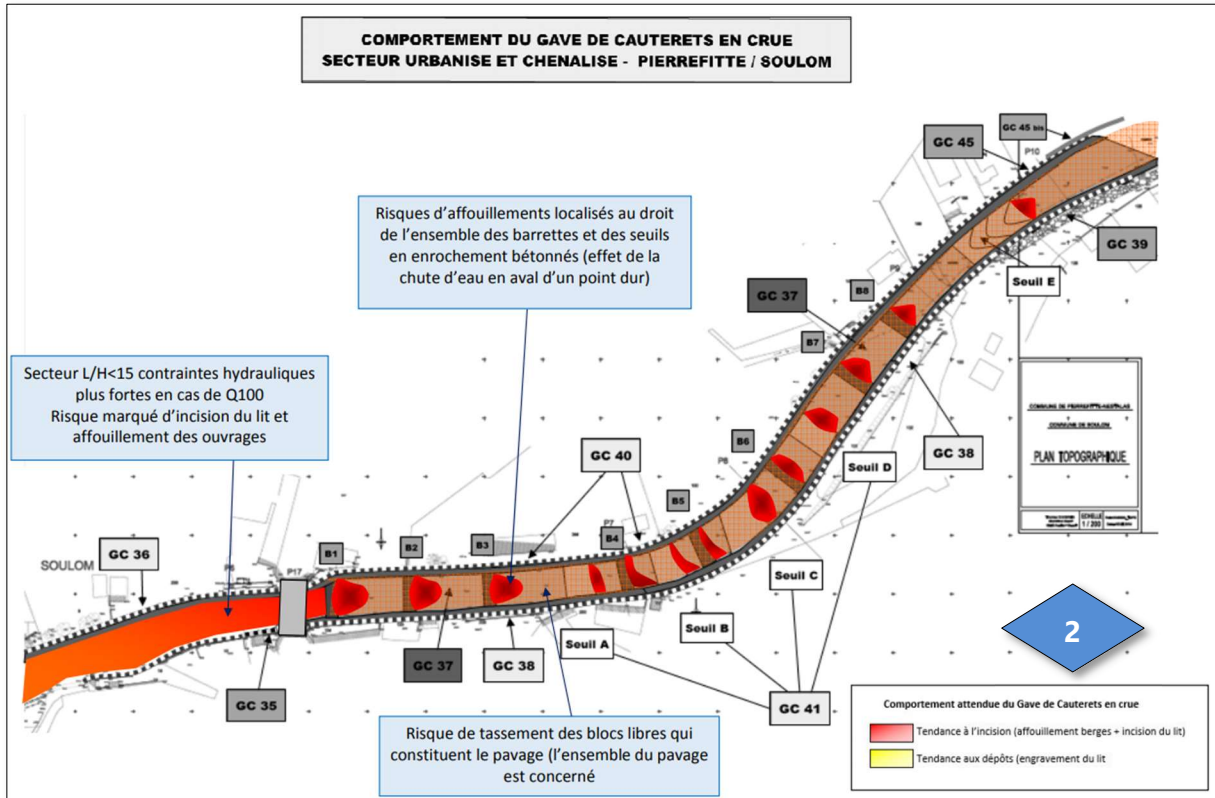
Du pont de Soulom à l'amont de l'apex

Figure 28 : secteurs potentiellement sujets à l'incision pont de Soulom → amont de l'apex. Source : RTM 65

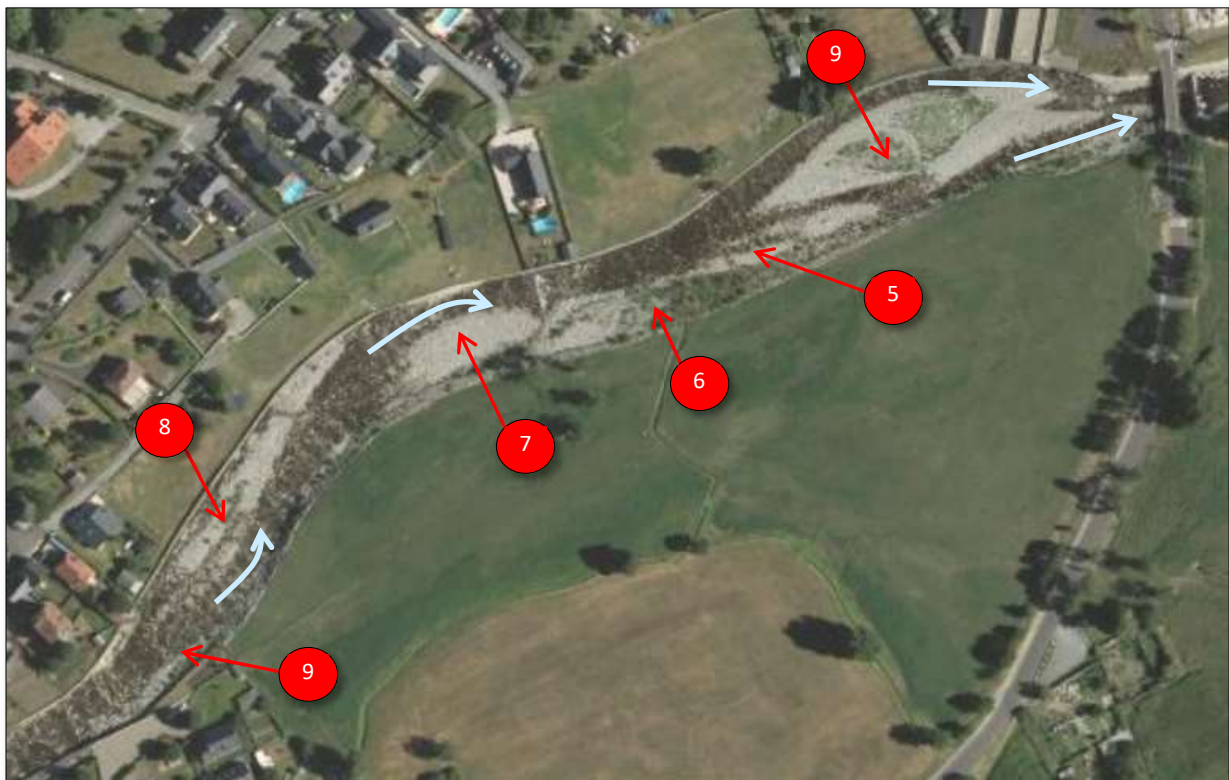
Figure 30 : détail des atterrissements de la singularité SM3

- Traitement des départs de **végétalisation des atterrissements** (cf. § 4.1.3) avec **scarification des zones traitées** (perpendiculairement aux écoulements pour favoriser la remobilisation des matériaux),
- Ecrêtement de l'**armure des atterrissements de la SM3** (cf. Figure 30) qui favorisera la mobilisation des structures alluvionnaires lors de prochaines crues morphogènes, le volume estimé serait d'environ 1 500 m³. Ces matériaux pourraient soit être réinjectés (transfert-réinjection) dans le gave de Pau (point à déterminer éventuellement en aval du lac des gaves pour éviter leur piégeage) ou stockés pour éventuellement être utilisés en recharge en cas d'incision du lit.

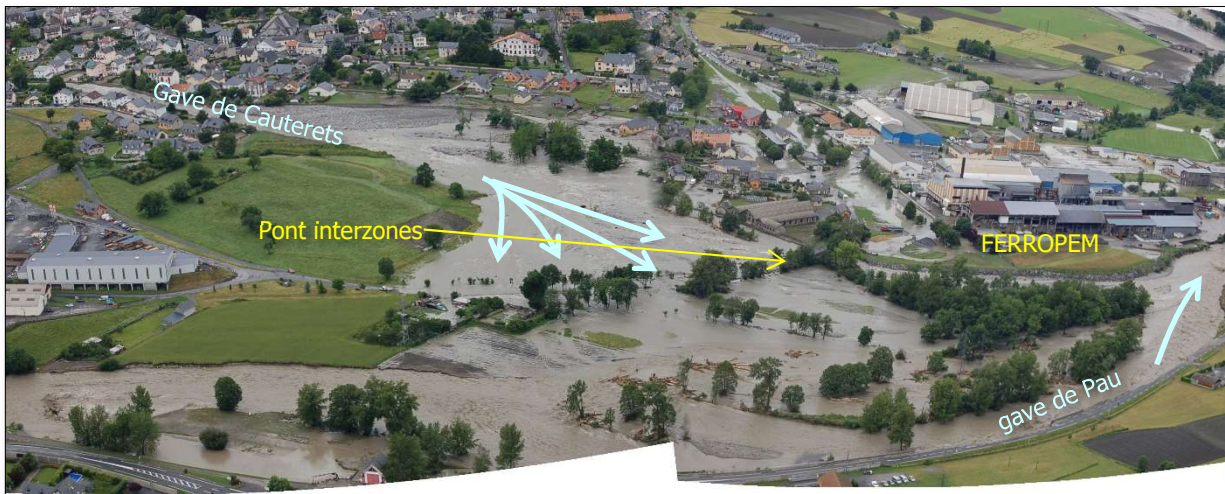
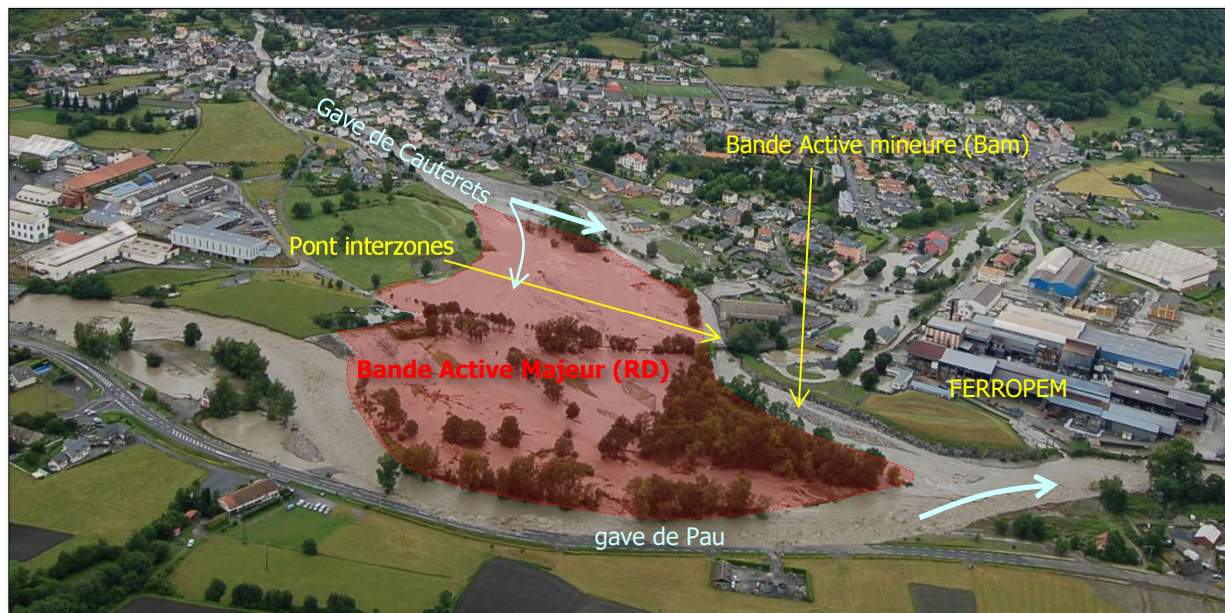
Figure 39 : Défluviation du gave dans la BAM lors de la crue de 2013 (source DDT 65)

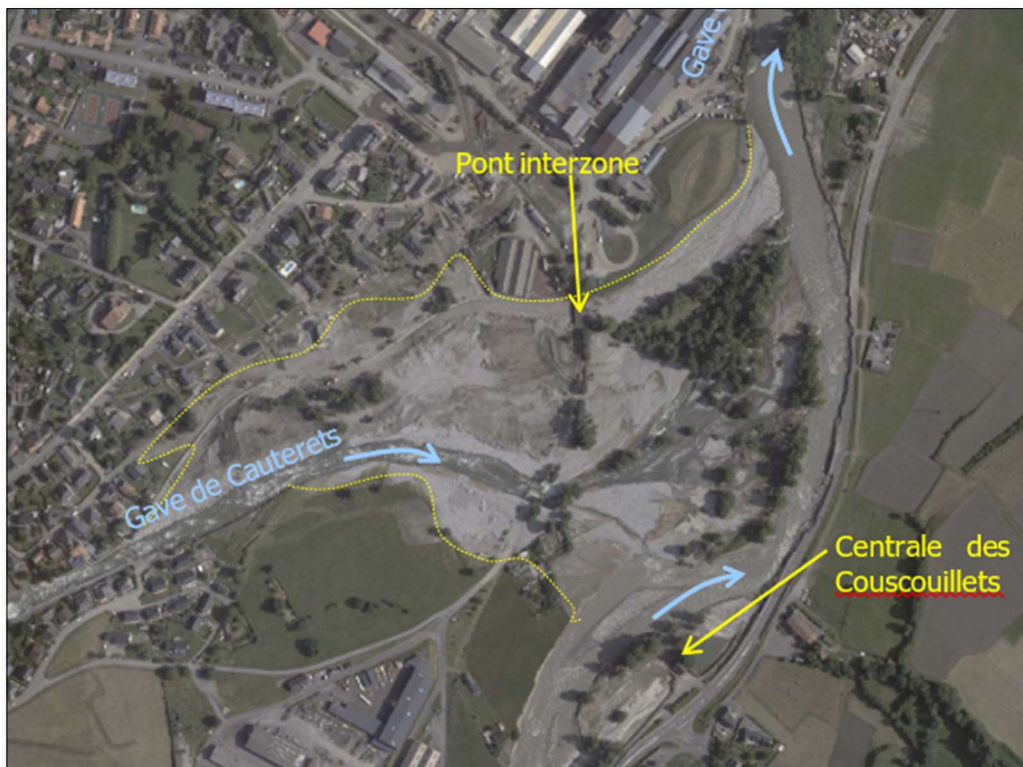
Figure 40 : Vue de la partie distale du cône qui s'est activée lors de la crue de 2013 (source DDT 65)

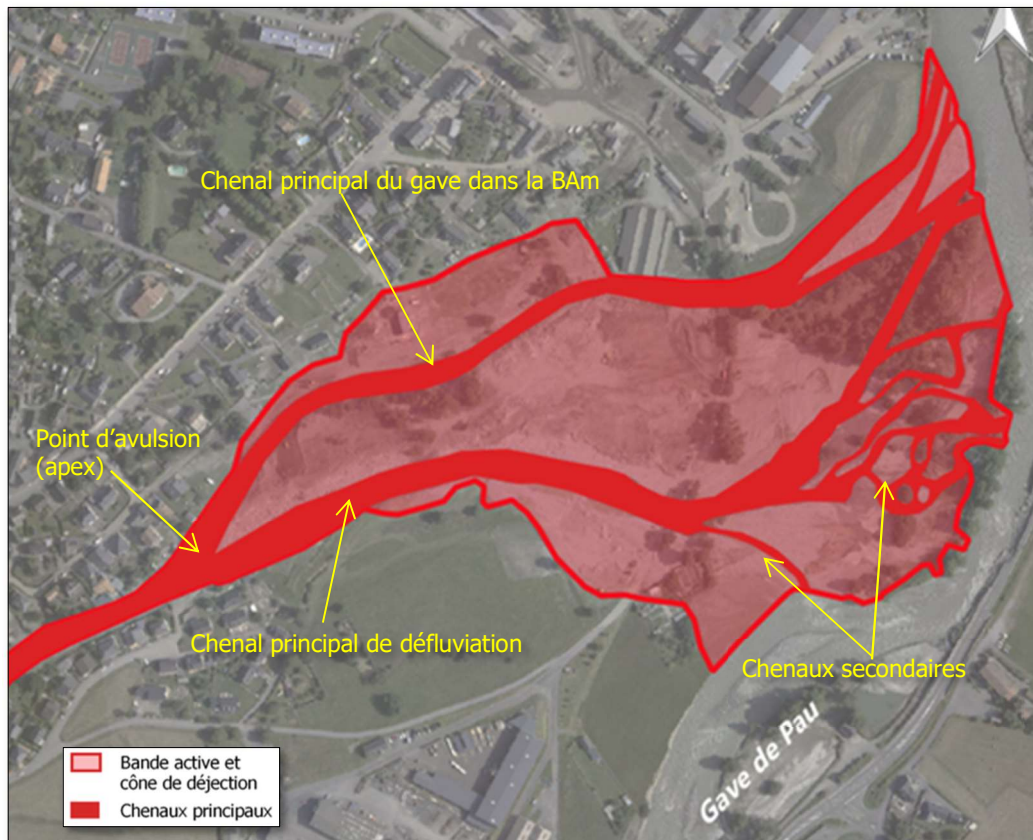
Figure 41 : Détail de la BAM activée lors de la crue de 2013 avec les chenaux de défluviation résiduels en post-crue (source DDT 65)
