CLASSEMENT ET ETUDES FAISABILITE AVP SYSTEME
D'ENDIGUEMENT GAVE DE CAUTERETS A
PIERREFITTE NESTALAS

Visite Technique Approfondie 2018 du système
d'endiguement du gave de Cauterets sur les
communes de Pierrefitte-Nestalas et de Soulom

Rapport

Rapport n° : 18F-143-RS-1
Révision n° : C
Date : 21/10/2021

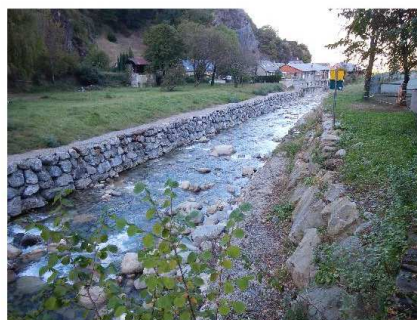
Photo : DSCN0144.JPG
02/10/2018

Type de protection :	Protection de berges
Description :	Mur de soutènement en enrochements bétonnés sur couche de transition et Géotextile équipé de barbacanes
Protection complémentaire :	Bêche en enrochements bétonnés + Sabot enrochements libres
Travaux connus :	Reconstruction post 2013
Désordres ponctuels :	Fissures des enrochements ; fontis en crête
Désordres linéaires :	Erosion : affouillement, incision du lit

- Des signes d'érosion ont été observés: affouillements, sous-cavement, incisions du lit.
- Des fissurations ont été repérées sur les blocs d'enrochements mis en place ;

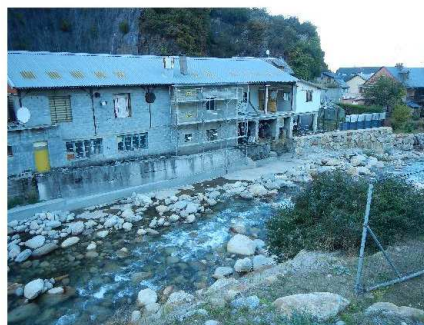
Photo : DSCN0168.JPG
02/10/2018

Type de protection :	Protection de berges
Description :	Mur de soutènement en béton banché
Protection complémentaire :	Reprise en sous-oeuvre en béton banché, Semelle béton et sabot en enrochements libres
Travaux connus :	Reconstruction d'un mur en béton, enrochements en pied, post 2013 - recharge du sabot en enrochements libres 10/2018
Désordres ponctuels :	Altération du béton
Désordres linéaires :	:

Le tronçon GC 30 est positionné en extrados de courbe du Gave de Cauterets. Lors de la visite du 2 octobre 2018, nous avons repéré un affouillement du sabot en enrochements libres en pied d'ouvrage. Des travaux de rechargement et de réagencement de ces blocs ont été réalisés durant le mois d'octobre 2018 (RG et RD) pour palier à ces désordres.

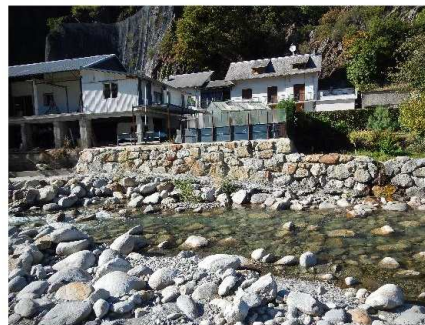
Photo : DSCN0095.JPG
02/10/2018

Le tronçon GC 31.1 est également positionné en extrados de courbe du Gave de Cauterets. Lors de notre visite du 2 octobre 2018, nous avons repéré un affouillement du sabot en enrochements bétonnés. Des travaux de rechargement / engraissement en enrochements libres ont été réalisés au mois d'octobre 2018 (RG et RD) pour palier à ces désordres. Notre visite du 26 octobre 2018 (après travaux) confirme désormais le bon état apparent de l'ouvrage.

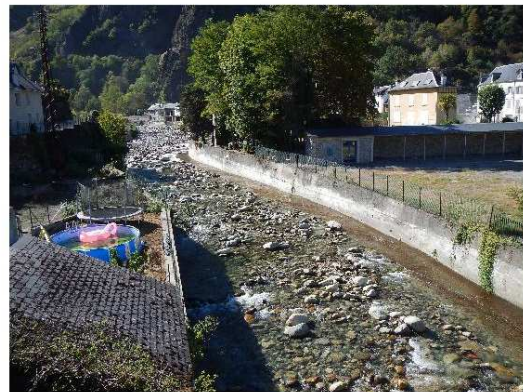
Photo : DSCN0063.JPG
02/10/2018

Type de protection :	Digue
Description :	Mur poids béton
Protection complémentaire :	Reprise en sous-oeuvre + Semelle béton
Travaux connus :	Reprise en sous oeuvre post 2013
Désordres ponctuels :	Fissures, altération du béton, ouvertures dans le mur de soutènement, ferrailage apparent;érosion
Désordres linéaires :

- Un début d'affouillement sous la semelle béton ;
- Quelques fissures sur le mur béton ;
- Le béton du mur ponctuellement altéré (traces d'impacts d'enrochements, délimitation des différentes levées de béton, dégradation ponctuelle du béton) ;
- Un joint entre la plinthe de l'ouvrage et le mur est ponctuellement érodé / large en aval de tronçon. Cet interstice est un passage préférentiel et risque de provoquer une infiltration ou une érosion des armatures du mur.

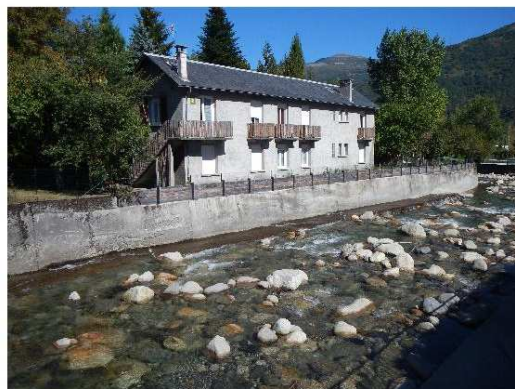
Photo : DSCN9924.JPG
02/10/2018

Type de protection :	digue
Description :	Mur de soutènement béton
Protection complémentaire :	Reprise en sous-oeuvre + Semelle béton + parois berlinoises h=0,75m env.
Travaux connus :	Reprise en sous oeuvre post 2013
Désordres ponctuels :	Fissure, affouillement
Désordres linéaires :

L'état général de la protection est correct avec toutefois des désordres à surveiller :

- Une fissure verticale dans le mur béton,
- 2 affouillements sous le sabot en enrochements bétonnés.

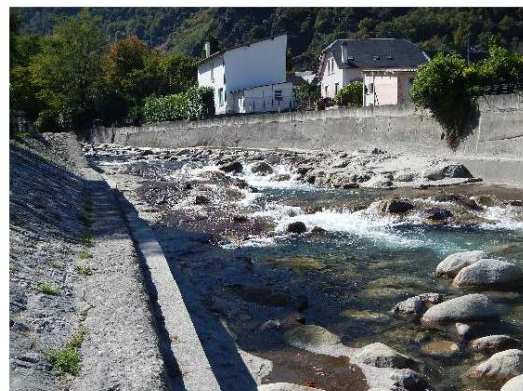
Photo : DSCN9991.JPG
02/10/2018

Type de protection :	Digue
Description :	Mur poids béton avec surélévation béton
Protection complémentaire :	Reprise en sous-oeuvre + Semelle béton
Travaux connus :	Reprise en sous oeuvre post 2013
Désordres ponctuels :	Altération du béton, érosion, fissures, végétation
Désordres linéaires :

- Plusieurs signes d'érosion ont été repérés :
 - o Erosion de la semelle,
 - o 2 affouillements / sous-cavements sous le sabot en enrochements bétonnés ;
- L'ouvrage béton est altéré en plusieurs points :
 - o Plusieurs strates de béton sont apparentes sur l'ouvrage (rehaussements successifs) et leur mise en œuvre est imparfaite (aspérités et relief) ;
 - o Les gravillons du béton sont apparents et le béton ne semble pas homogène ;
 - o Ponctuellement, le béton du mur est dégradé.
- Une fissure verticale sur le mur béton se prolonge dans le sabot en enrochements bétonnés.

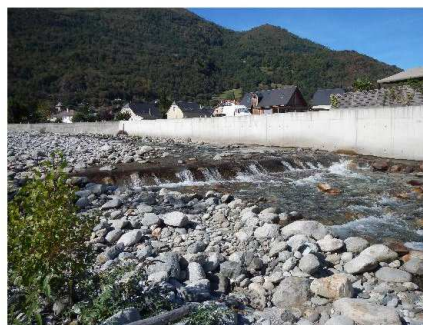
Photo : DSCN9908.JPG
02/10/2018

Type de protection :	Digue
Description :	Mur poids béton
Protection complémentaire :	Bèche en enrochements bétonnés + sabot en enrochements libres
Travaux connus :	Construction post 2013 avec bèche et sabot
Désordres ponctuels :	Fissure
Désordres linéaires :

L'ouvrage est en bon état apparent malgré une fissure à l'aval du linéaire à la transition avec le tronçon GC48.1

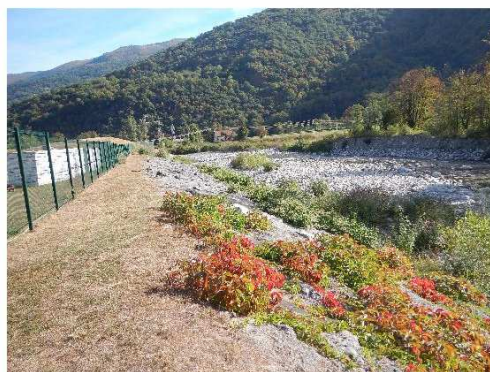
Photo : DSCN9782.JPG
02/10/2018

Type de protection :	Digue
Description :	Talus en enrochements liaisonnés béton + crête en remblai de 5 m de largeur
Protection complémentaire :	Bêche en enrochements bétonnés + sabot en enrochements libres
Travaux connus :	Pechiney batiment 2014
Désordres ponctuels :	Végétation, affouillement
Désordres linéaires :

L'ouvrage est en bon état apparent malgré des désordres à surveiller :

- Fissure sur la semelle béton,
- 2 affouillements sous le sabot en enrochements bétonnés,
- La végétation devient dense (présence de renouée du Japon) et risque de désolidariser le pied de l'ouvrage.

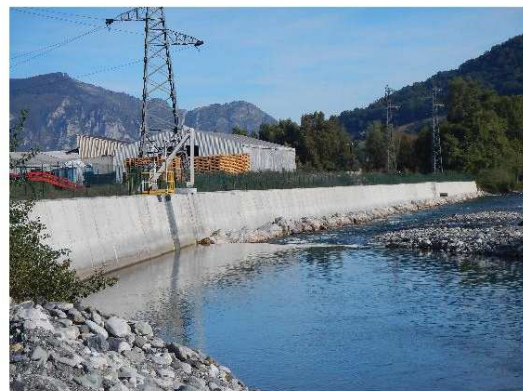
Photo : DSCN9741.JPG
02/10/2018

Type de protection :	Protection de berges
Description :	Mur poids composé de buses béton remplies béton et liaisonnées entre elles puis recouvertes de dalles béton préfabriquées
Protection complémentaire :	Bêche en enrochements bétonnés + sabot en enrochements libres
Travaux connus :	Ferropem 2014
Désordres ponctuels :	Basculement des dalles préfabriquées, fissures
Désordres linéaires :

Dans l'ensemble, la protection de berge semble en bon état apparent mais des désordres sur les dalles préfabriquées visibles montrent que, dans le temps, des mouvements commencent à apparaître :

- Fissure sur le bétonnage de crête,
- Décalage et voilage des dalles préfabriquées qui risquent d'induire des infiltrations et une déstabilisation de l'ensemble (D'après une inspection d'Hydrétudes en 2017, ce désordre semble se généraliser à l'ensemble du mur),
- Ferrailage apparent des dalles préfabriquées.

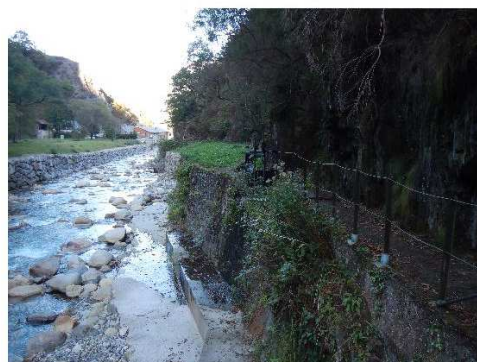
Photo : DSCN0130.JPG
02/10/2018

Type de protection :	Protection de berges
Description :	Mur de soutènement maçonné
Protection complémentaire :	Bèche en enrochements bétonné et plinthe béton
Travaux connus :	Reprise en sous oeuvre par enrochements bétonnés et plinthe béton + Reprise du dernier rang de maçonnerie post 2013
Désordres ponctuels :	fissure, altération
Désordres linéaires :	Disjointoiement, végétation, affouillement

Ponctuellement, la semelle est dégradée ou fissurée. Une fosse d'érosion est visible en pied de seuil (à l'amont du linéaire).

A terme, ces désordres peuvent engendrer des infiltrations, une érosion interne et la déstabilisation de l'ouvrage.

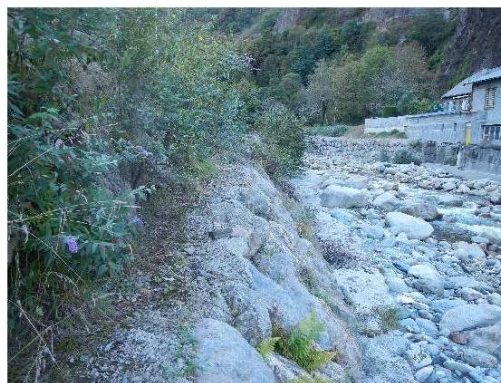
Type de protection :	Protection de berges
Description :	Mur de soutènement à doubles niveaux : enrochements bétonnés en partie inférieure et enrochements libres en partie supérieure
Protection complémentaire :	
Travaux connus :	Construction 2013-2015
Désordres ponctuels :	Végétation, altération, fissure
Désordres linéaires :	Affouillement

- De nombreuses traces d'érosion ont été observées sur la totalité du linéaire : affouillements et sous-cavement sous la semelle béton ;
- Quelques signes d'altérations et de déstructuration du béton de la semelle en enrochements bétonnés ainsi que des fissurations.

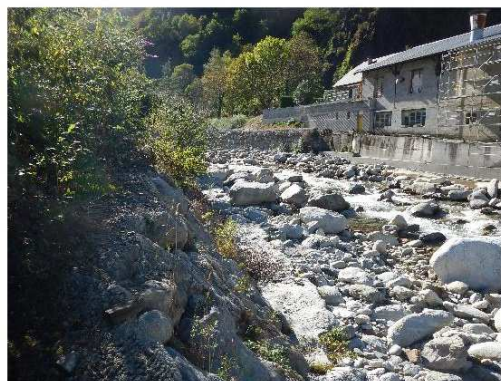
Type de protection :	Protection de berges
Description :	Mur de soutènement en enrochements, libres liaisonnés béton en crête pour la circulation
Protection complémentaire :	Semelle en enrochements bétonnés
Travaux connus :	Construction post 2013 - recharge du sabot en enrochements libres 10/2018
Désordres ponctuels :	Végétation, altération
Désordres linéaires :	Affouillement, fissure des enrochements, mauvaise mise en oeuvre des enrochements

- Plusieurs signes d'érosion sous la semelle en enrochements bétonnés ont été relevés : affouillements, sous-cavement, semelle localement manquante ;
- L'érosion de la partie inférieure a mis en évidence la mauvaise mise en place des enrochements : de gros blocs se retrouvent en équilibre sur de petits blocs ;
- Les enrochements utilisés pour la protection sont de qualité médiocre et de nombreuses fissurations sont observées ;
- Lors de la seconde visite, nous avons remarqué quelques blocs cassés (point N° 26) et la semelle ponctuellement endommagée suite aux travaux de rechargement en enrochements d'octobre 2018 (point N° 28) ;
- La végétation en partie supérieure de l'ouvrage est dense et invasive.
