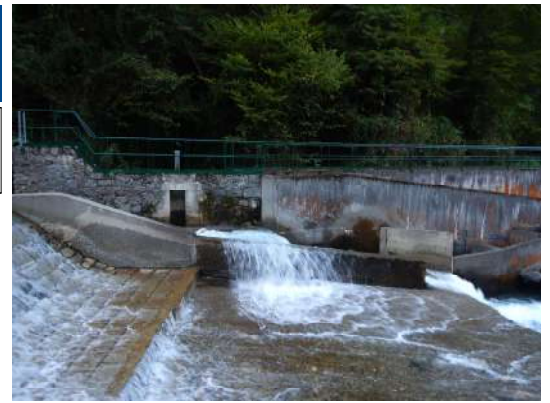
**POINT N°2**

Débordement de la passe en RG du seuil

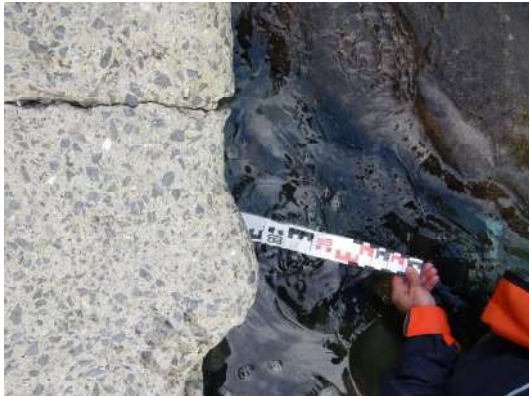
**POINT N°3**

Fissure sur la semelle + affouillement de 0,90m de profondeur sous la reprise en sous-œuvre en enrochements bétonnés

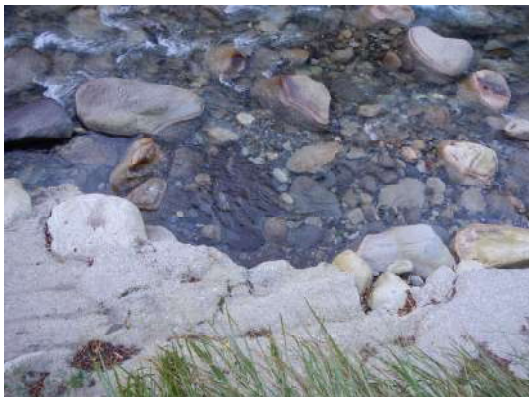
**POINT N°5**

Semelle béton dégradée

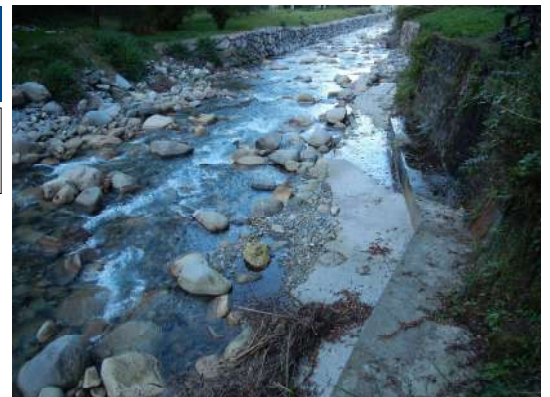
**POINT N°6**

Semelle béton dégradée

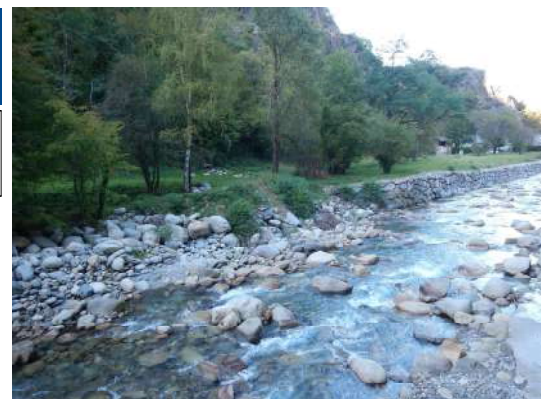
**POINT N°8**

Végétation dans le talus amont

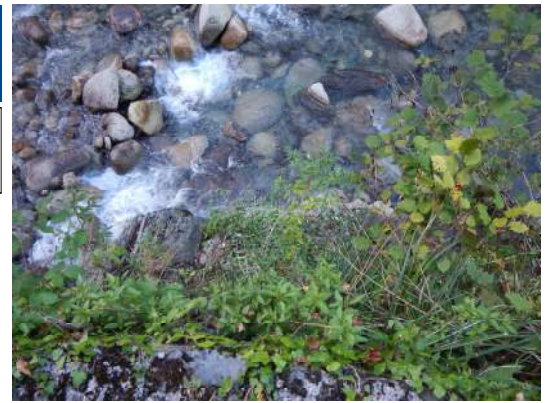
**POINT N°10**

Végétation dans le mur maçonné

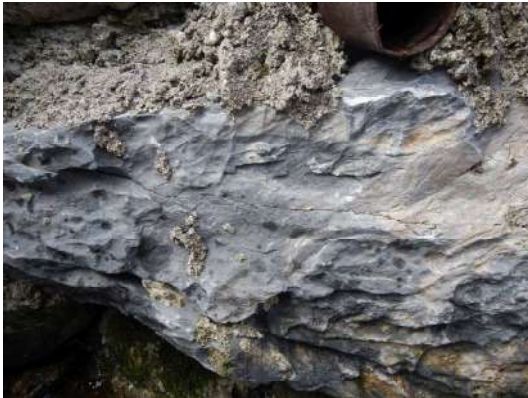
**POINT N°11**

Fissure sur bloc d'enrochement

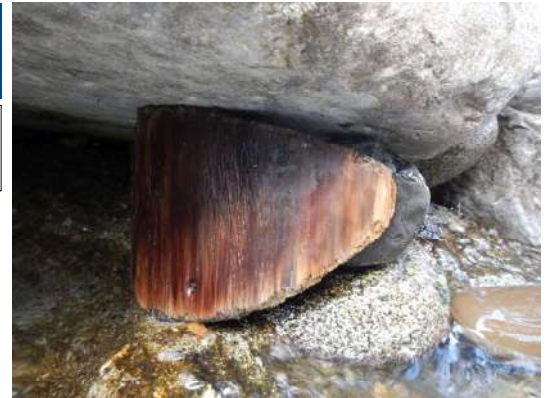
**POINT N°12**

Gros bloc d'enrochement reposant sur bloc de petit diamètre + Affouillement

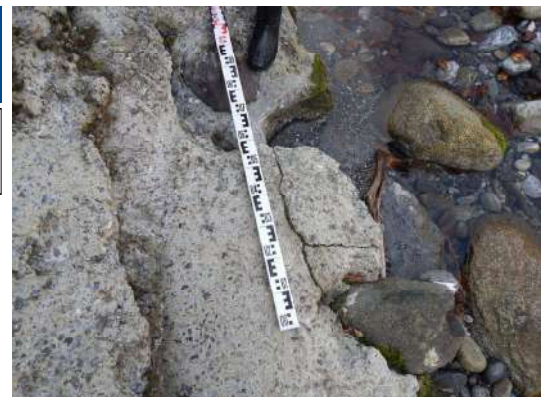
**POINT N°16**

Fissuration + destruction de la semelle en enrochements bétonnés

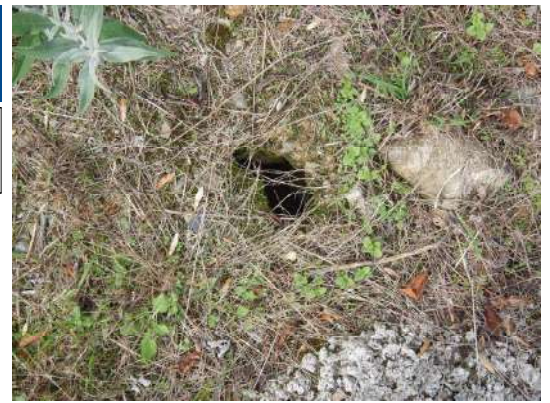
**POINT N°18**

Fontis en crête de mur de soutènement en enrochements bétonnés

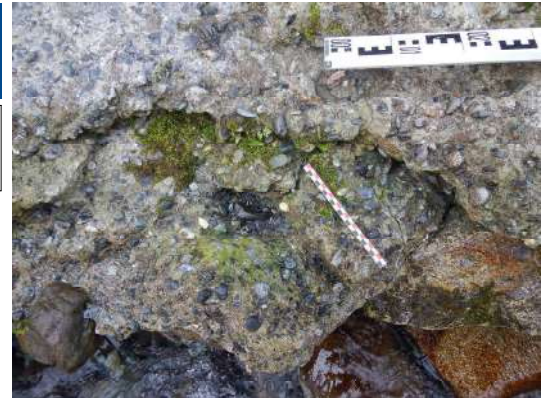
**POINT N°20**

Fissure dans le béton des enrochements bétonnés

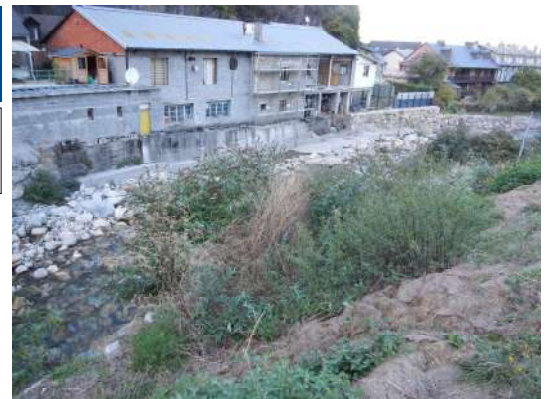
**POINT N°22**

Végétation dense en crête du mur de soutènement en enrochements bétonnés (Buddleia)

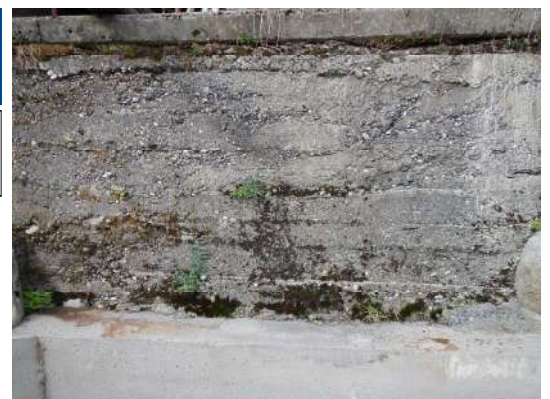
**POINT N°24**

Béton du mur de soutènement altéré

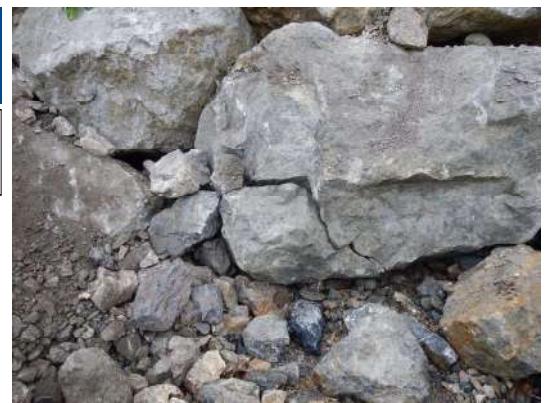
**POINT N°26**

Bloc d'enrochement cassé lors de travaux (oct 2018)

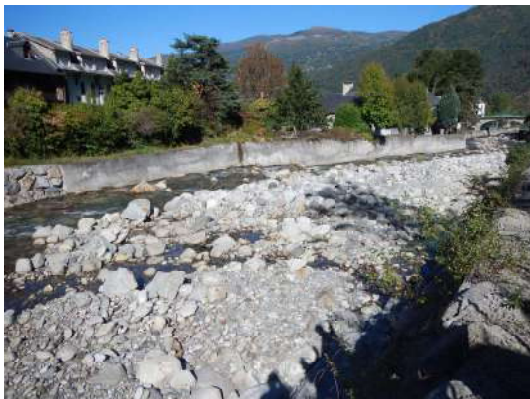
**POINT N°27**

Attérissement en RD

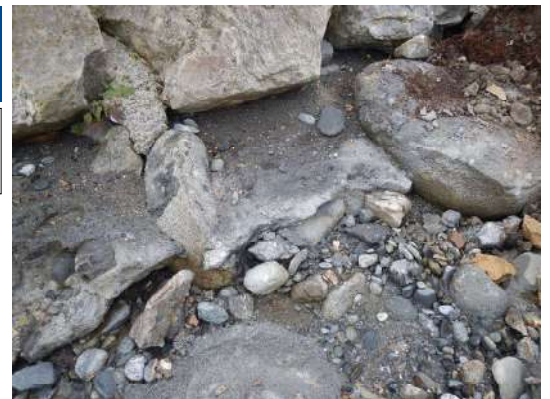
**POINT N°28**

Semelle béton dégradée lors des travaux de pavage (oct 2018)

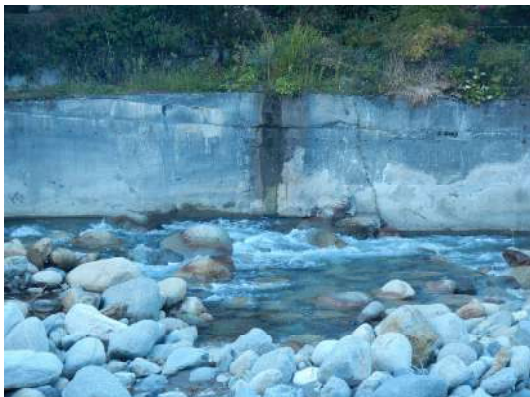
**POINT N°29**

Fissure verticale dans le mur de soutènement + mur de soutènement altéré

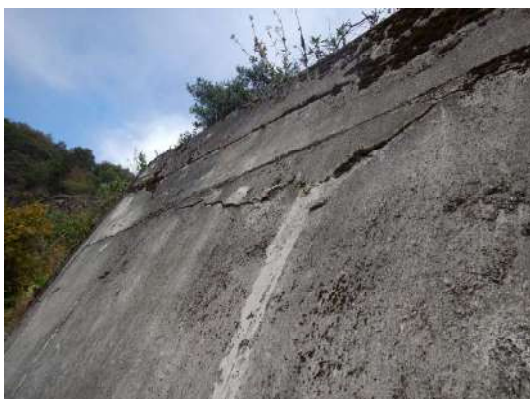
**POINT N°31**

Fissure en tête de mur béton + béton altéré

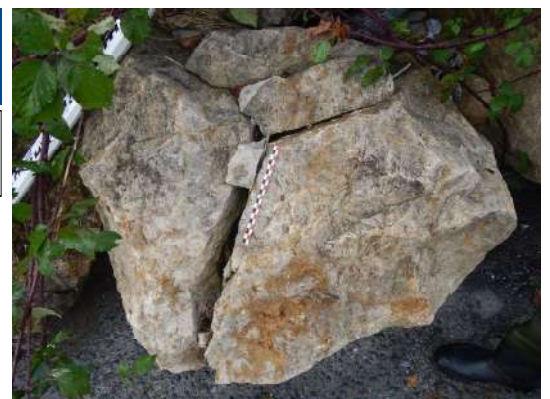
**POINT N°32**

Eclatement d'un bloc d'enrochement

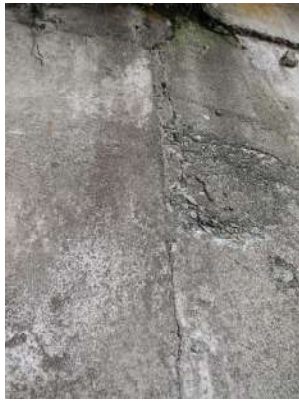
**POINT N°33**

Fissure + gravillons du mur béton apparents

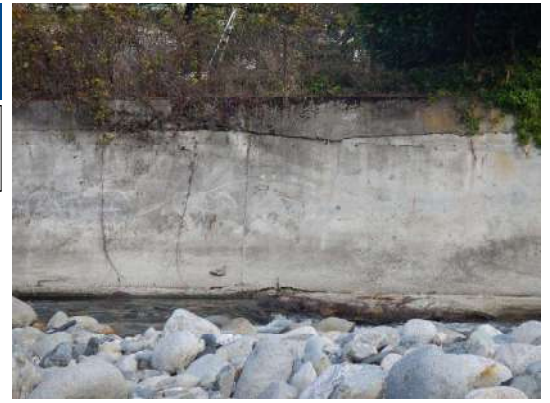
**POINT N°34**

Ferrailage apparent en pied de mur + mur béton altéré + traces d'impacts

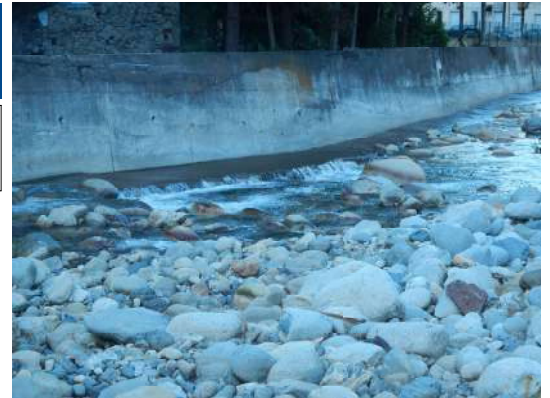
**POINT N°36**

Affouillement sous la semelle béton

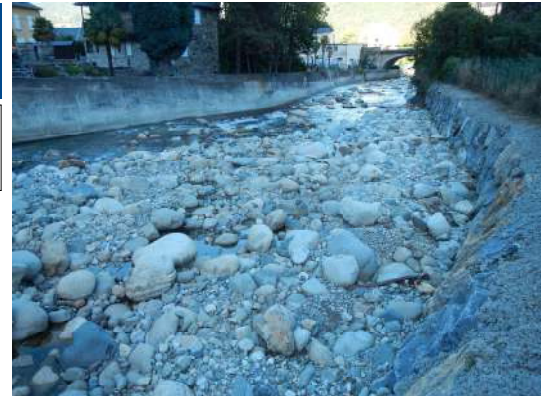
**POINT N°38**

Attérissement en rive droite

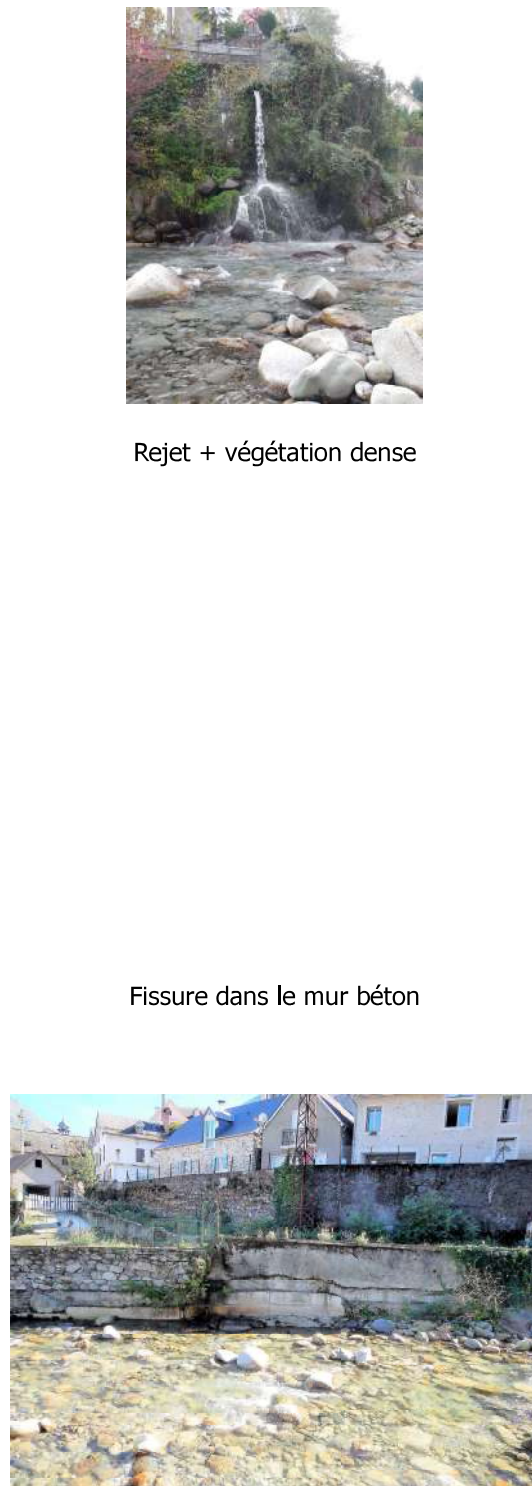
**POINT N°46**

Fissure dans le mur béton

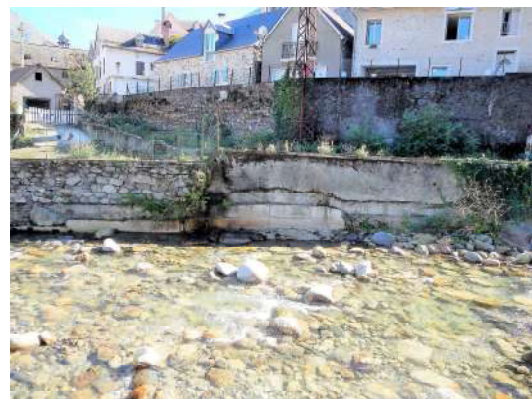
**POINT N°48**

Buse de rejet + Fissure du mur béton + végétation en crête

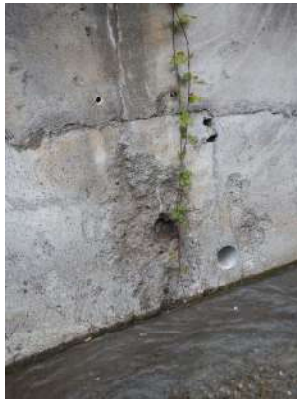
**POINT N°49**

Fissure + altération du béton en pied de mur

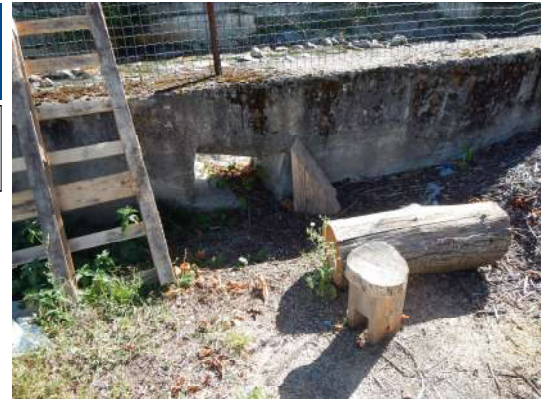
**POINT N°50**

Ouverture 15x60cm en tête de mur de soutènement

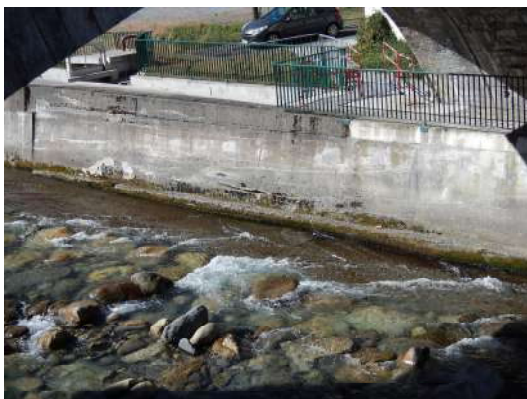
**POINT N°55**

2 Fissures verticales sur le mur de soutènement + Traces d'impacts d'enrochements

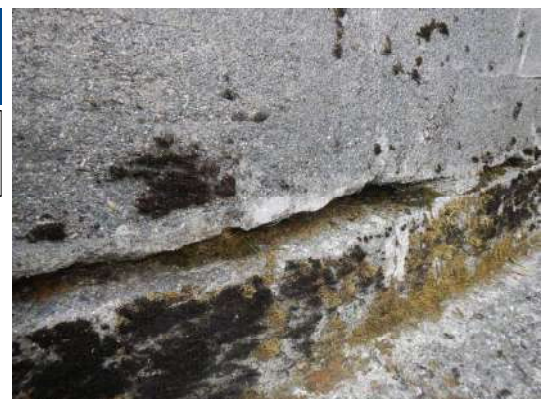
**POINT N°56**

Joint altéré et large entre la plinthe et le mur de soutènement

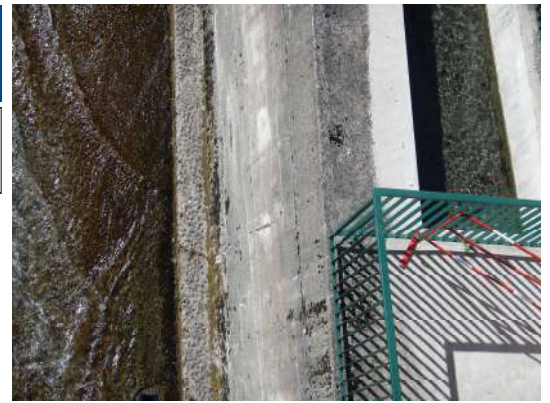
**POINT N°58**

Fissure verticale sur mur de soutènement RG

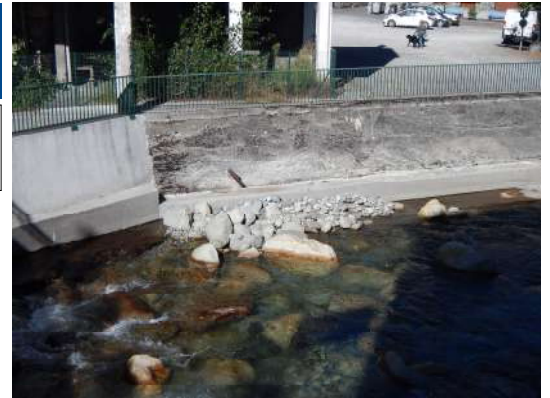
**POINT N°62**

Atterrissement sur la semelle RG + Buse dans mur de soutènement RG

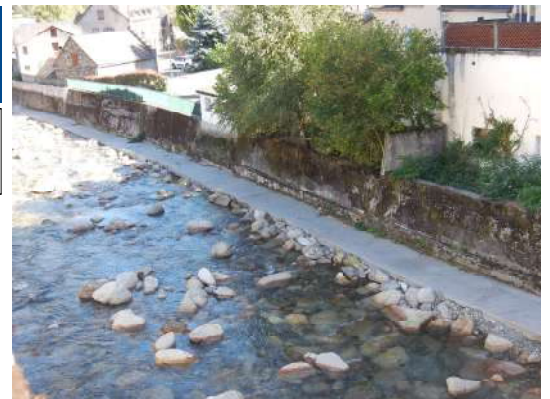
**POINT N°64**

Mousse sur le mur de soutènement (tout le tronçon)

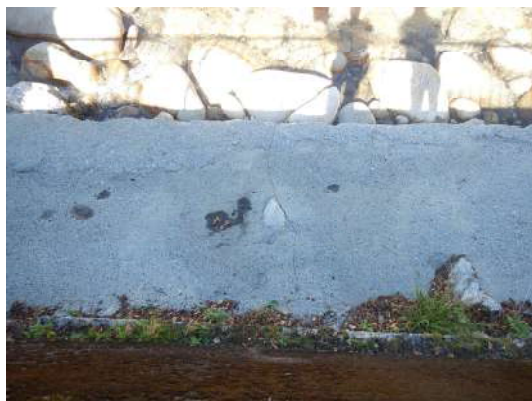
**POINT N°67**

Fissure dans la semelle béton

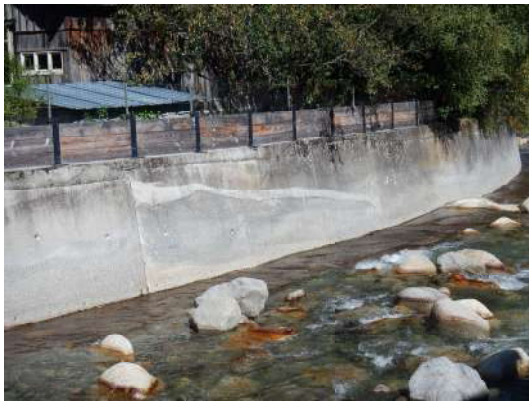
Fissure dans le mur de soutènement béton

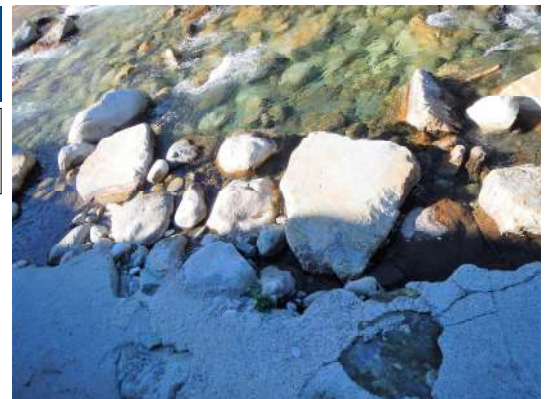
Blocs de carrière en protection de la semelle RD (extrados)

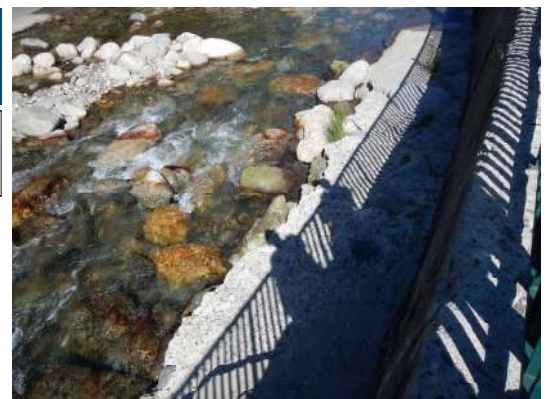
Affouillement sous la semelle béton

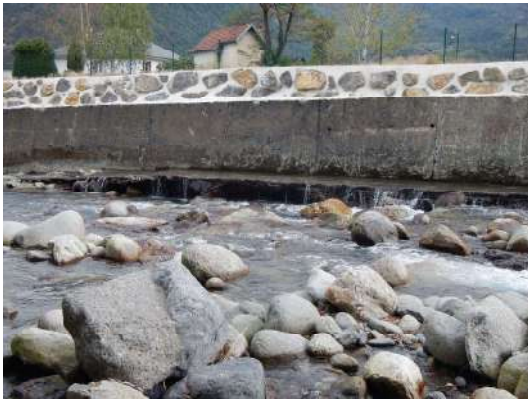
**POINT N°81**

Affouillement sous la semelle + semelle dégradée

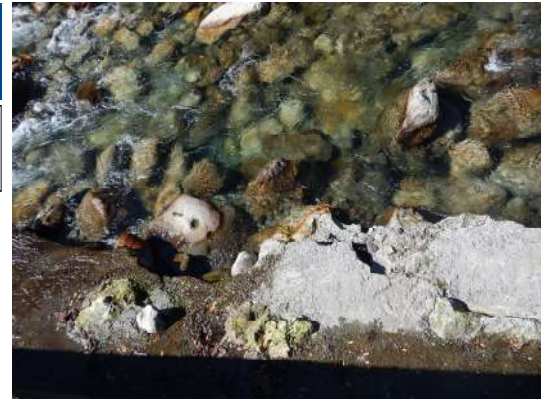
**POINT N°82**

Semelle béton dégradée au droit du seuil D

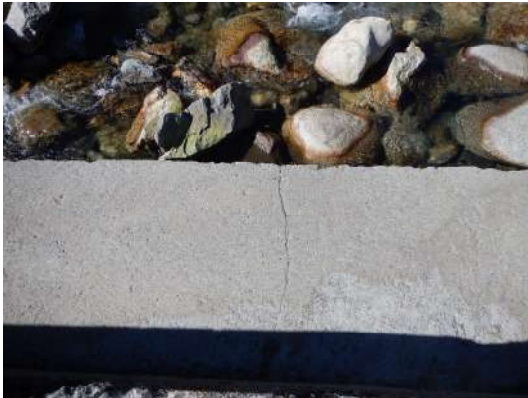
**POINT N°83**

Fissure dans la semelle béton

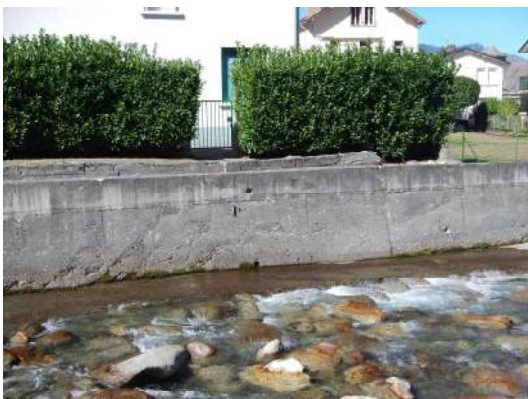
Béton de mur de soutènement dégradé (+ photo DSCN0638.JPG)

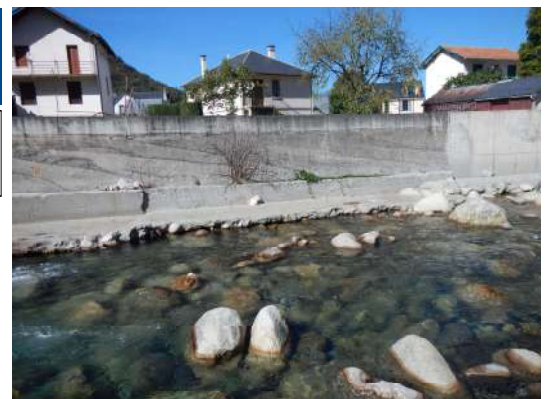
Erosion de la semelle béton

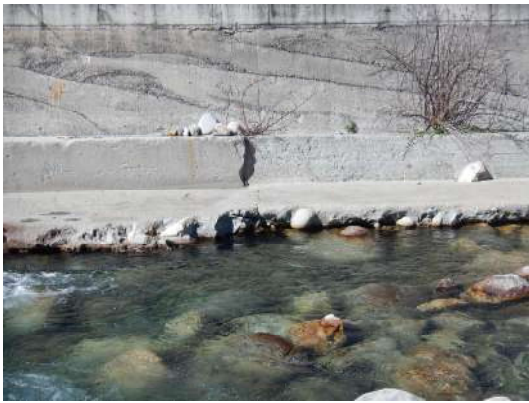
**POINT N°97**

Fissure qui se prolonge sur le mur de soutènement (+ photo DSCN0642.JPG)

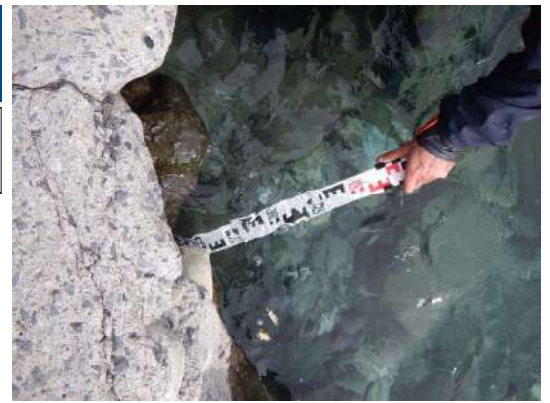
**POINT N°98**

Affouillement de 0,60m de profondeur

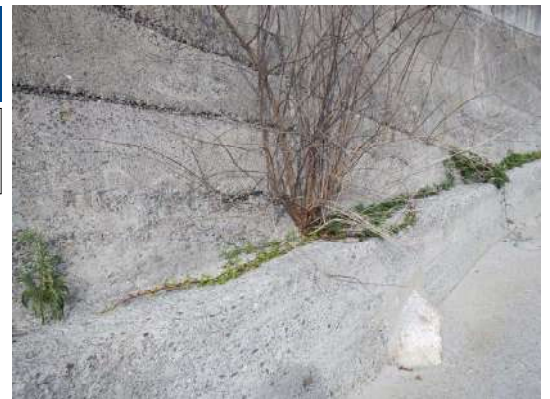
Végétation dans le mur de soutènement béton

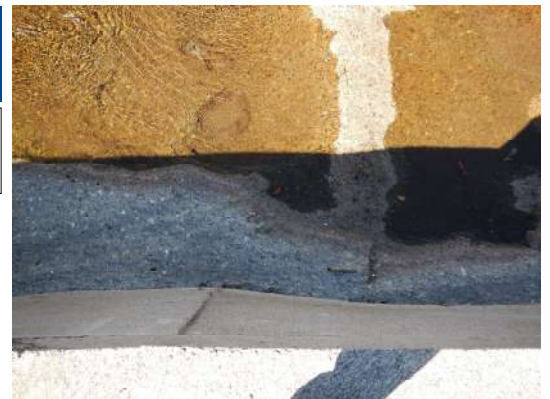
Ferrailage appenrent dans la semelle béton + érosion

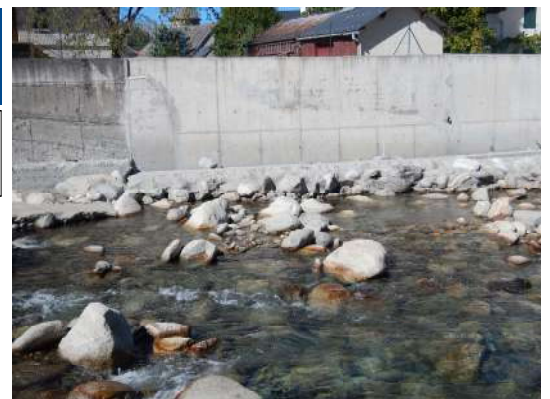
Désolidarisation des enrochement de la semelle sur 10m env

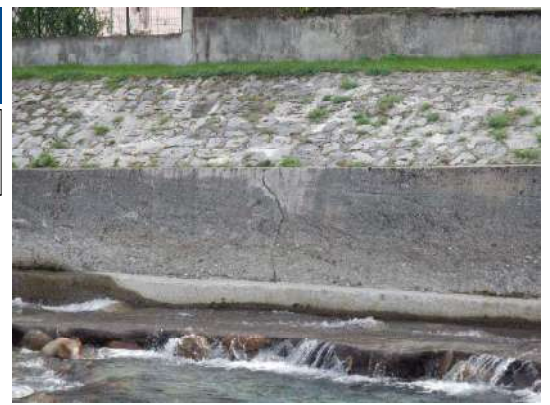
Fissure verticale dans le mur de soutènement  
béton sous le perré maçonné

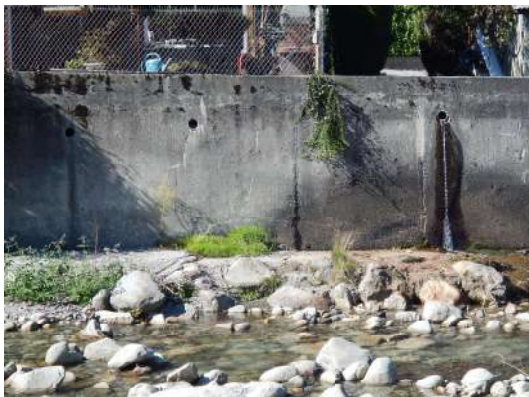
2 Buses rejet EP + Fissure sur le mur de  
soutènement béton

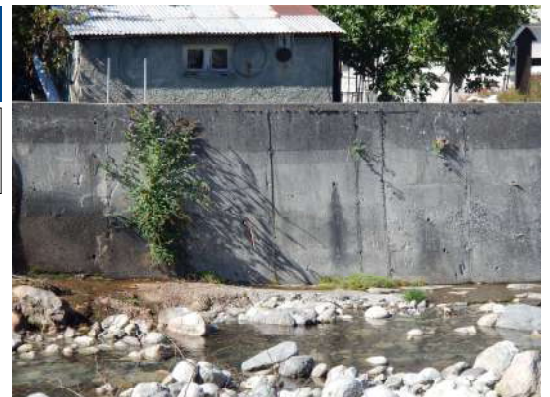
**POINT N°118**

Végétation dans mur de soutènement +  
fissure verticale

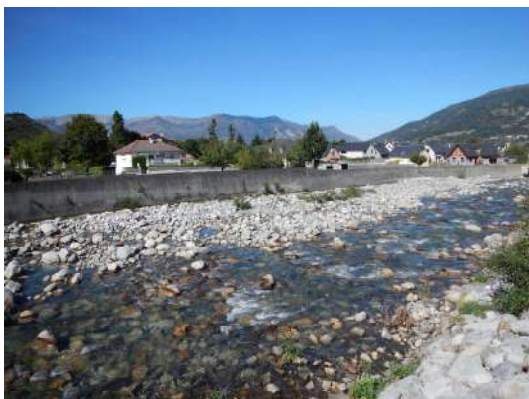
**POINT N°119**

Attérissements en rive gauche

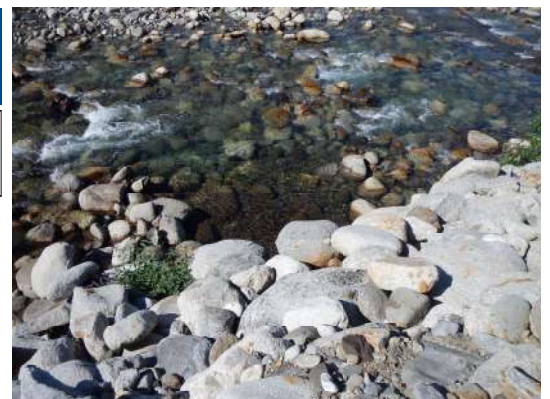
**POINT N°120**

Affouillement en pied de talus

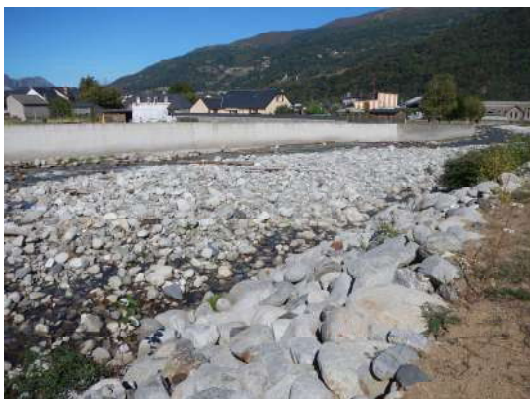
Attérissement en rive droite

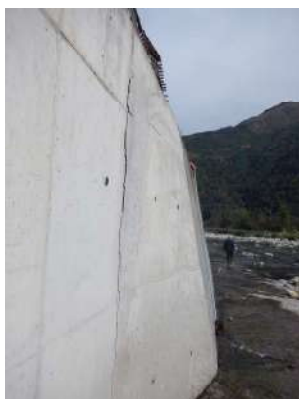
Fissure verticale à la transition GC47.2 / GC 48.1

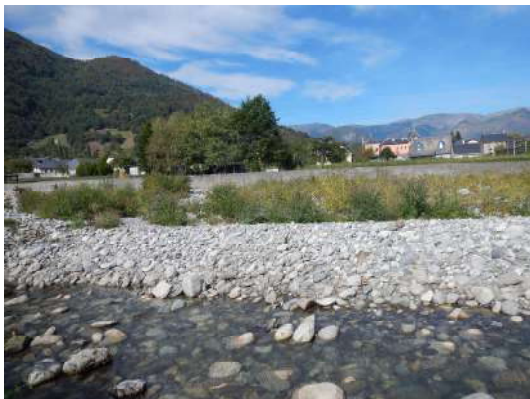
Attérissement central + Végétation

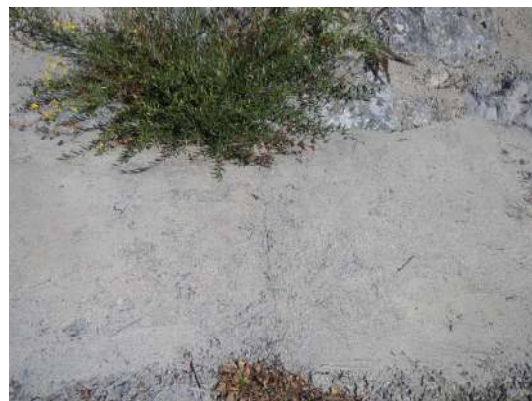
Fissure sur la semelle béton

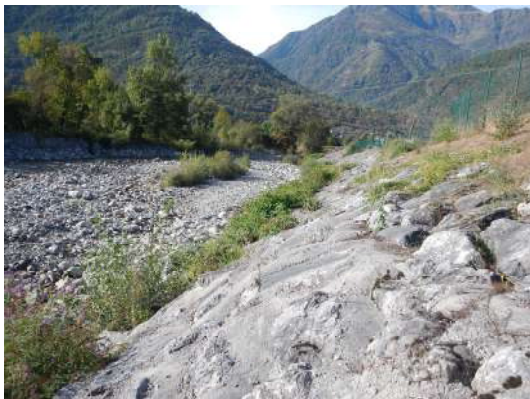
Atterrissement en RG

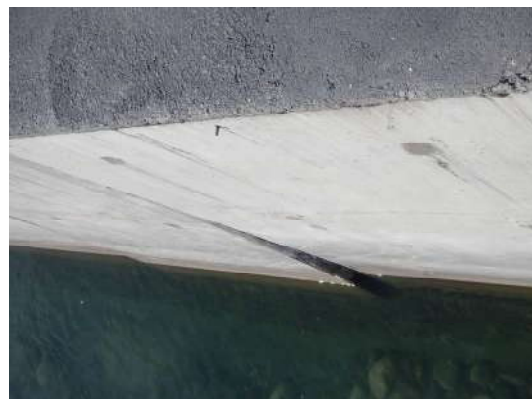
Dalles préfabriquées décalées

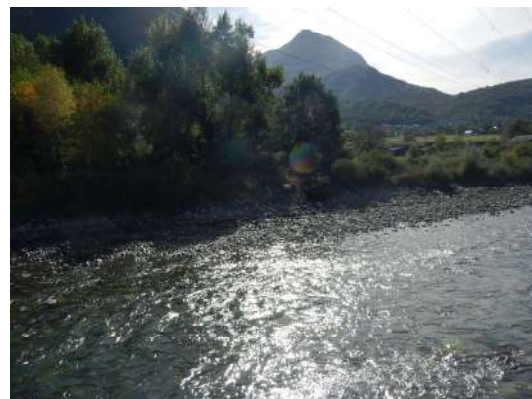
Léger attérissement en rive droite

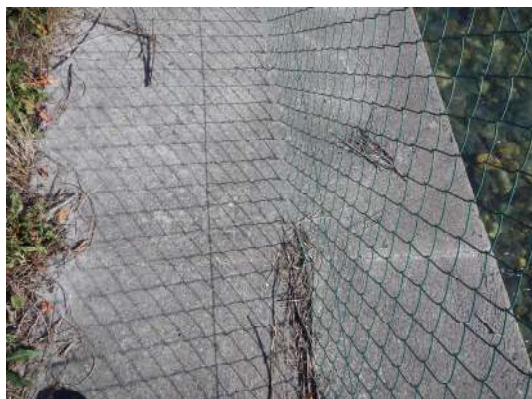
**POINT N°167**

Fissure en crête en milieu de plot
