# FICHE DESORDRE LINEAIRE

**RIVE DROITE**

**TRONCON GC 27.1**

**L1**

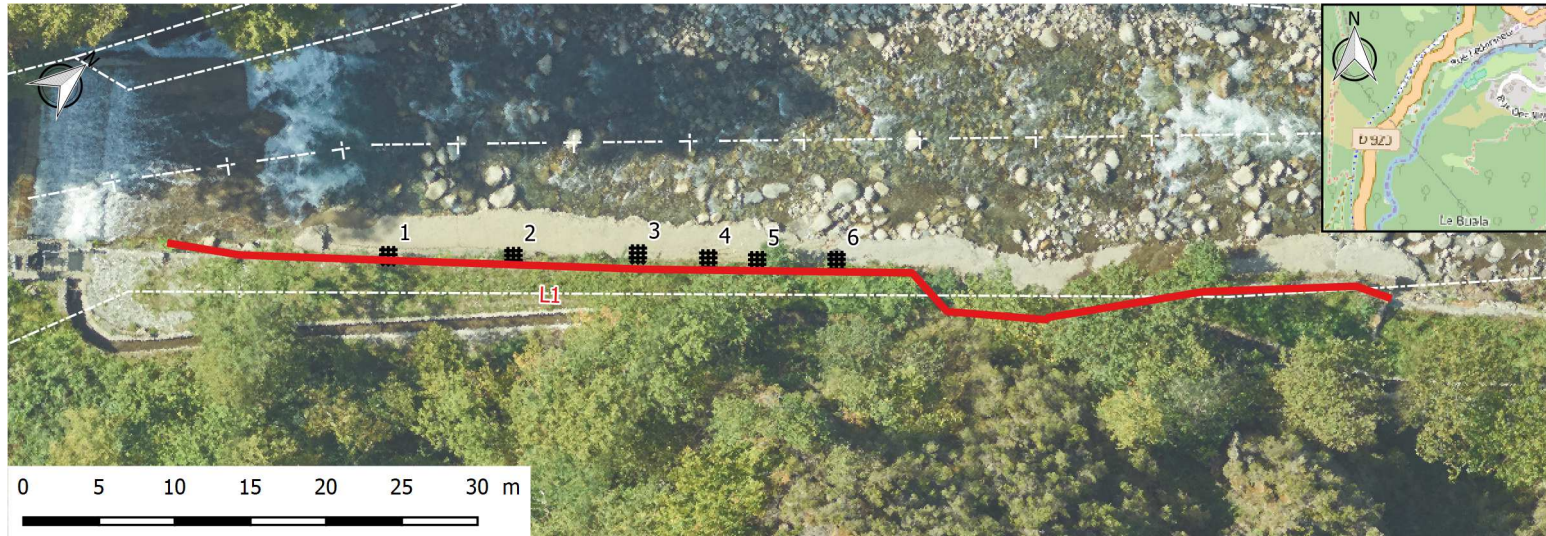
**DIS : Disjointoiement de la maçonnerie du mur sur 1,20 à 1,50 m**

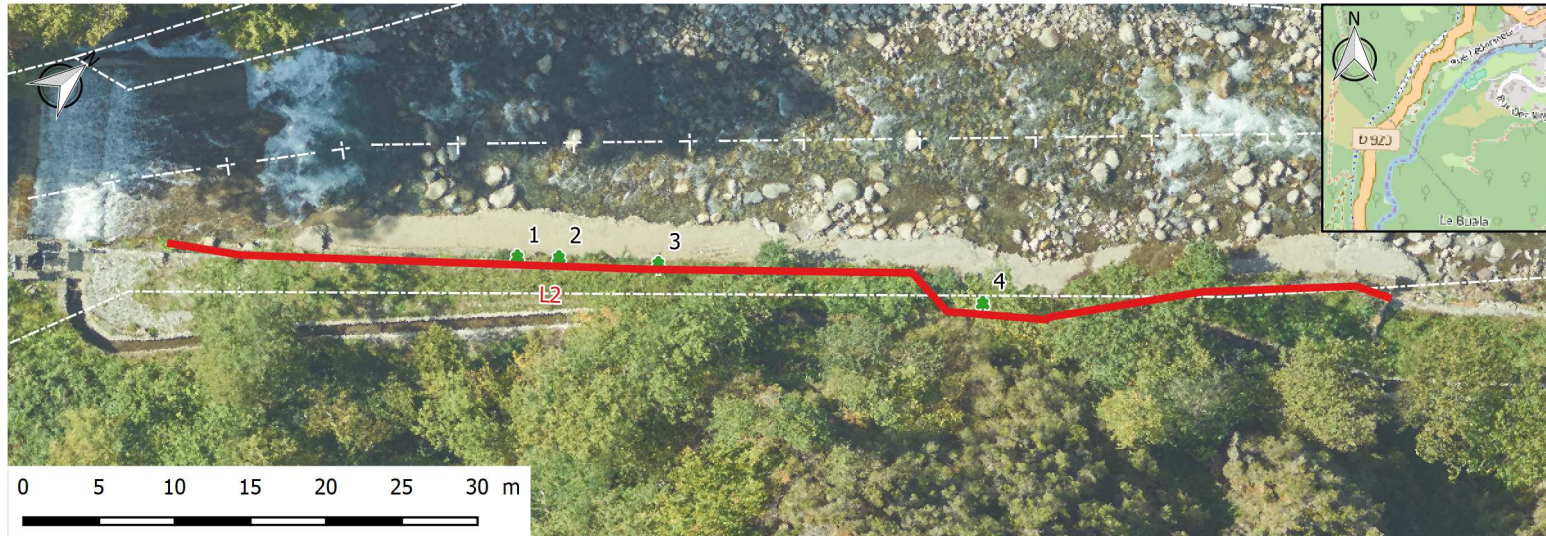
**L2**

## VEG : Mousse + végétation herbacée sur le mur maçonné

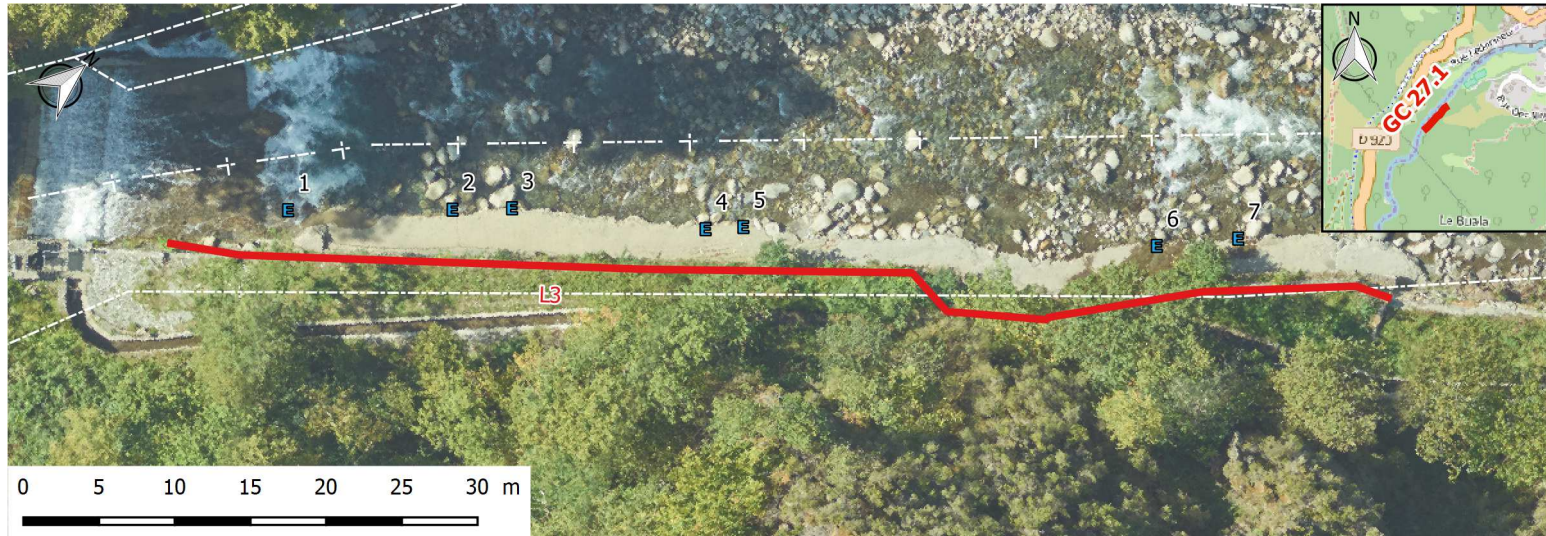
**L3**

## ERO : Affouillement en pied d'ouvrage

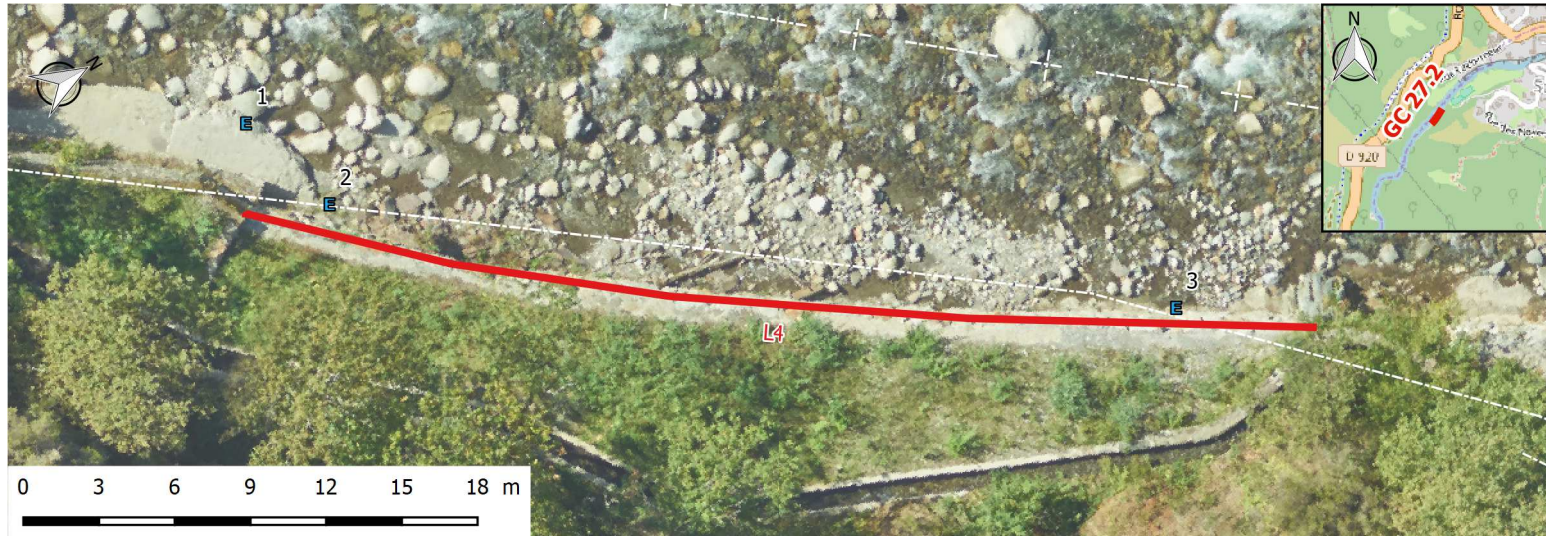
**L4**

## ERO : Affouillement en pied d'ouvrage

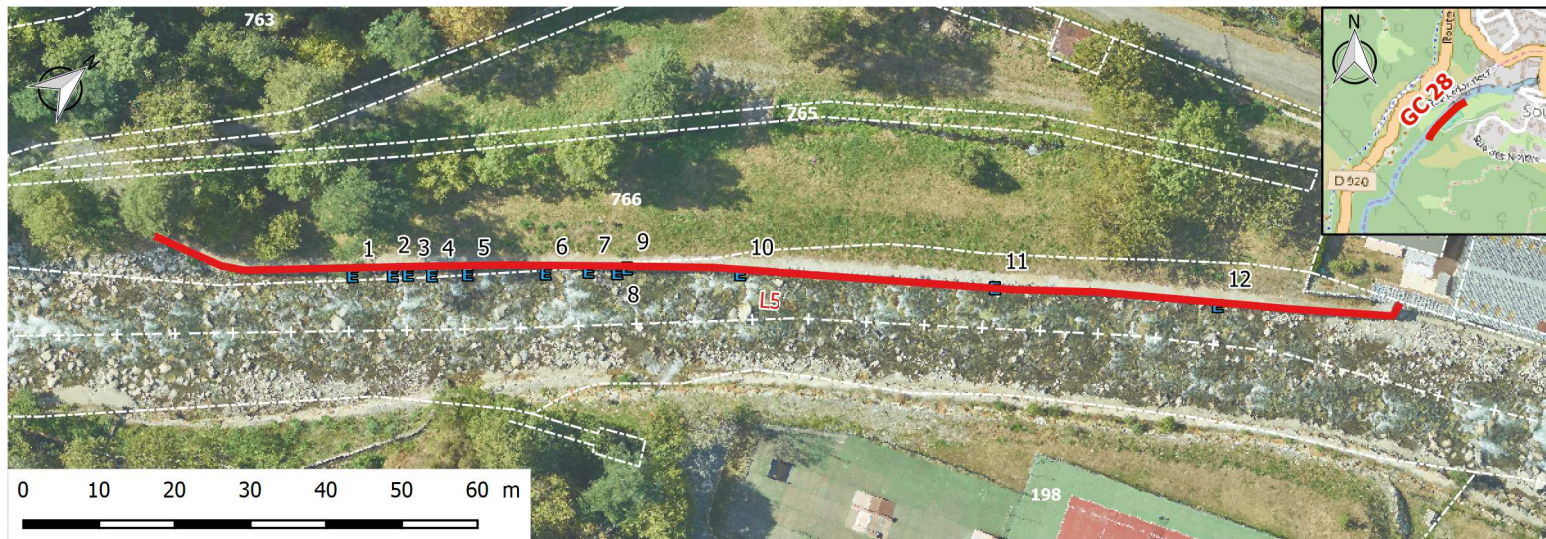
**L5**

## ERO : Affouillement en pied d'ouvrage

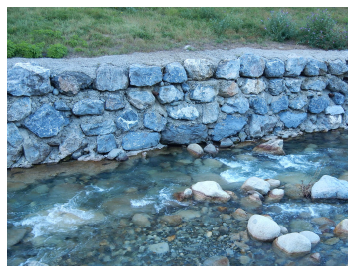
**11**

**Donnees/photos/DSCN0161.JPG**  
Incision du lit sous le mur de soutènement

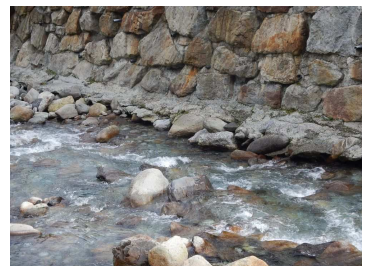
**12**

**Donnees/photos/DSCN0615.JPG**  
Affouillement en pied d'ouvrage

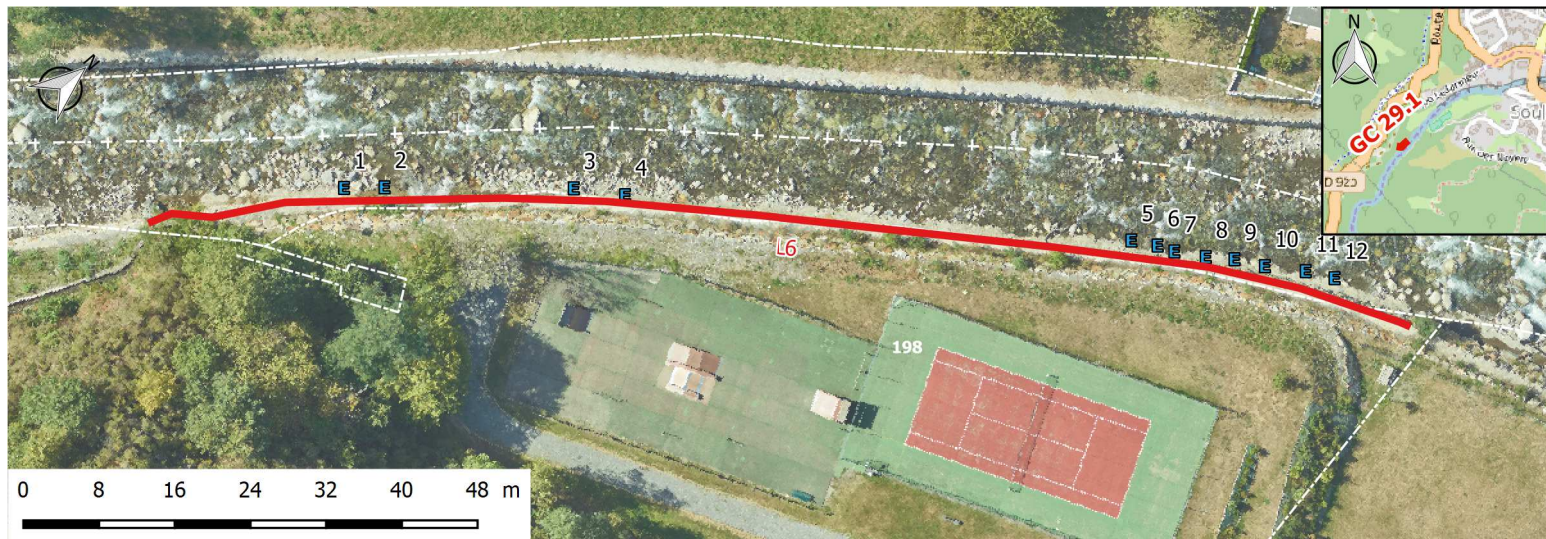
**L6**

## ERO : Affouillement en pied d'ouvrage

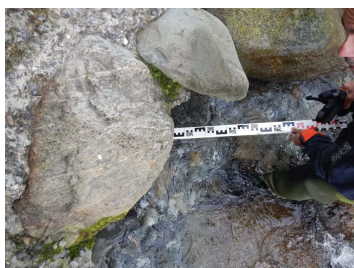
**9**

Affouillement de 0,50m de profondeur

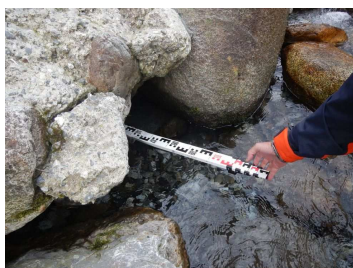
**10**

Affouillement de 0,60m de profondeur

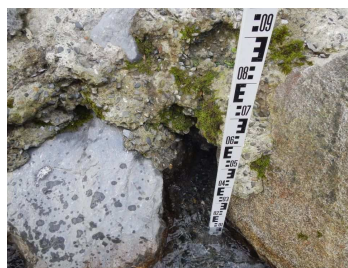
**11**

Affouillement sous les enrochements bétonnés

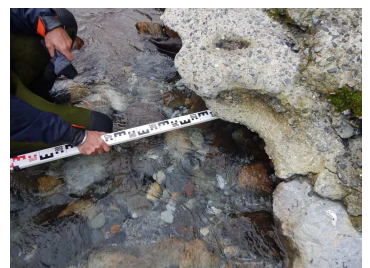
**12**

Affouillement de 0,30m de profondeur

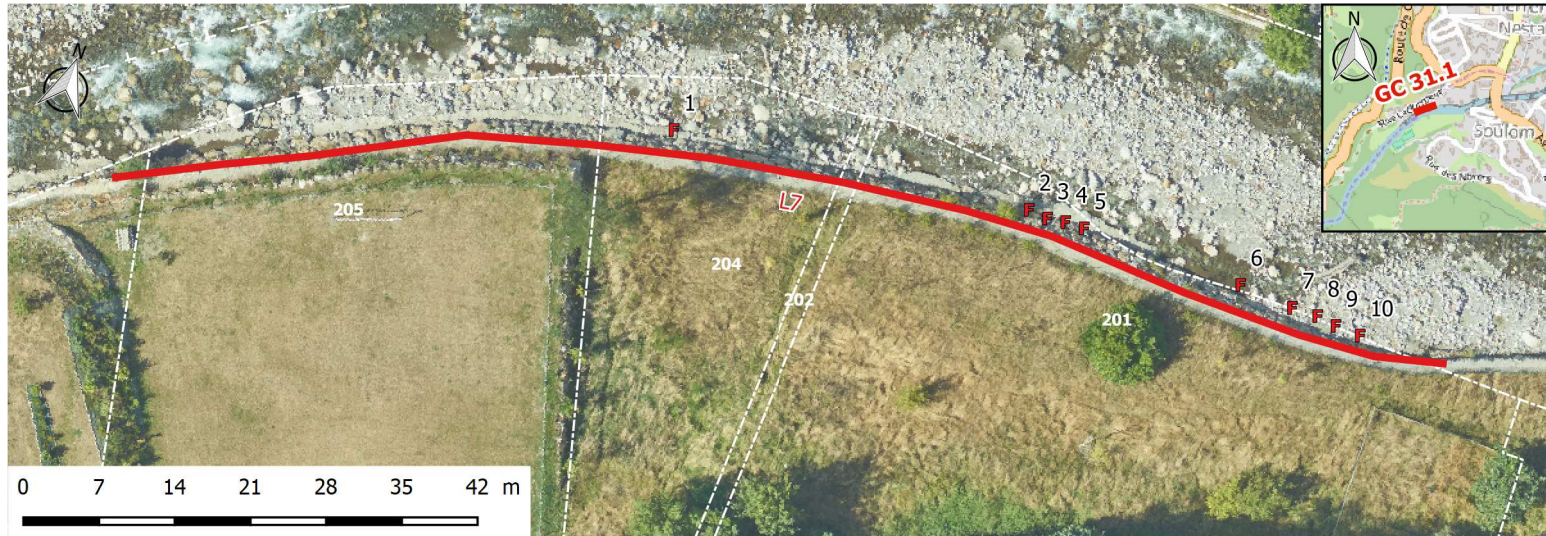
**L7**

## FIS : Fissures sur les blocs d'enrochements

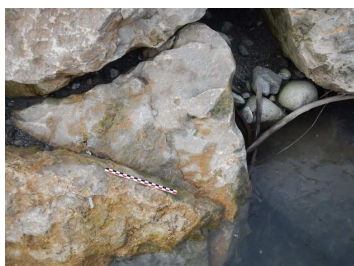
**9**

Fissure de l'enrochement

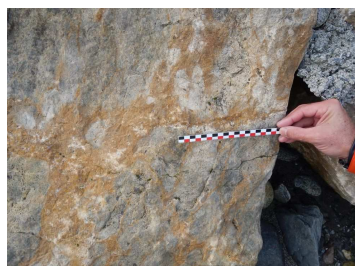
**10**

Fissure de l'enrochement

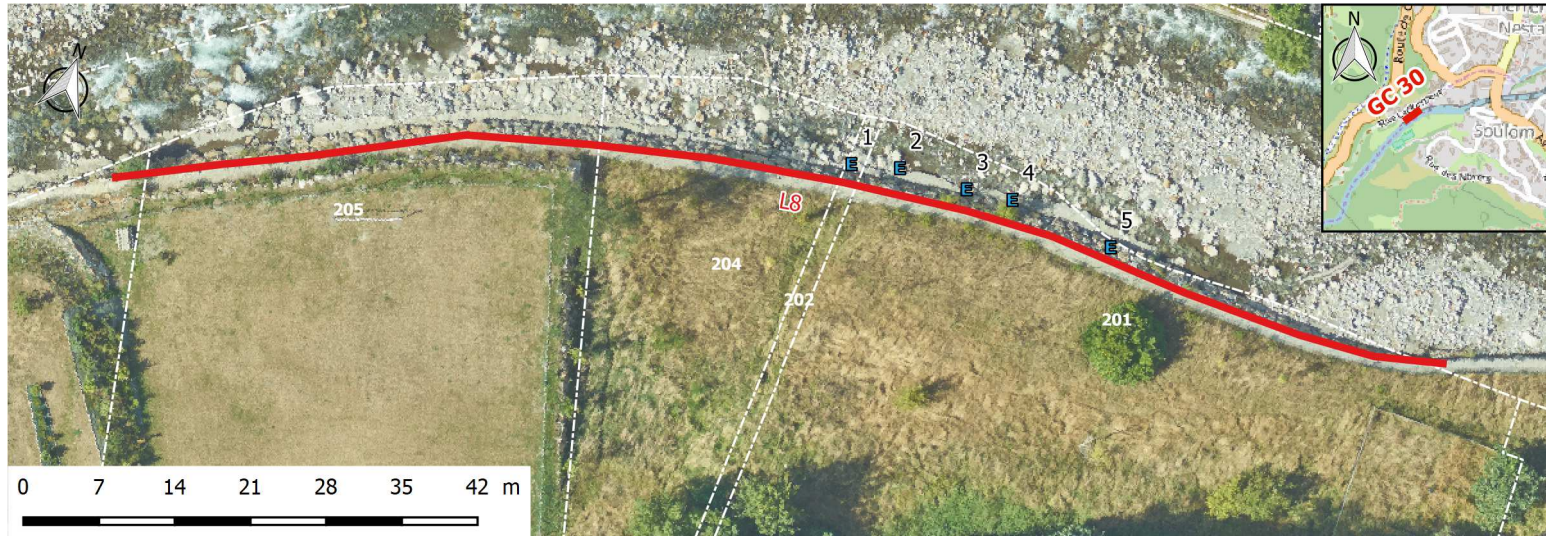
**L8**

## ERO : Affouillement en pied d'ouvrage

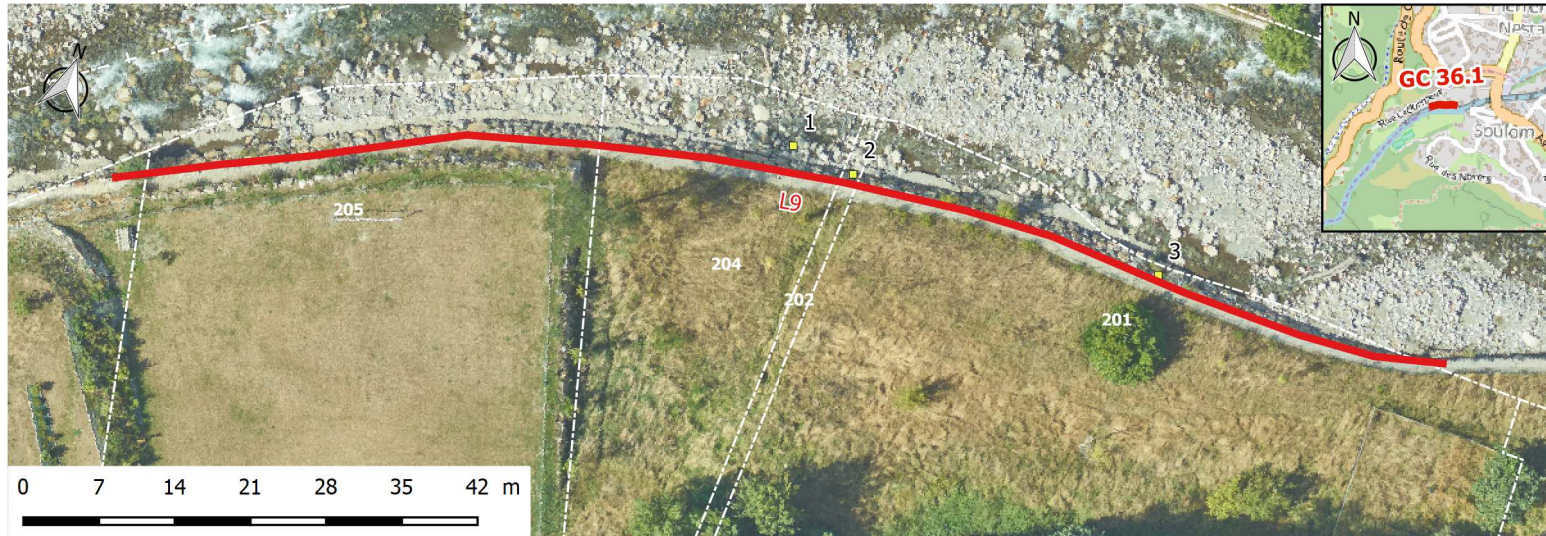
**L9**

**DIV : Gros blocs d'enrochement posés sur enrochements de petits diamètres (galets)**
