# PROJET OMEGA – INSTALLATION DE PREPARATION DE CSR (COMBUSTIBLES SOLIDES DE RECUPERATION)

Lannemezan (65)

MEMOIRE JUSTIFICATIF – INSTALLATION NON SOUMISE A

RAPPORT DE BASE

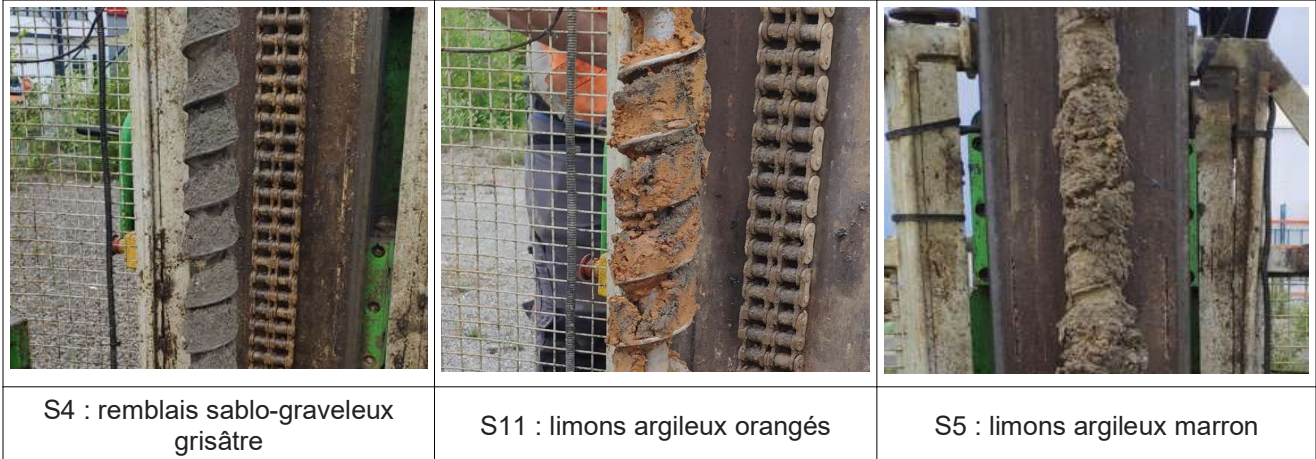
Les formations rencontrées dans la zone d'étude sont présentées sur les photographies suivantes :

- des remblais graveleux à peu de matrice sableuse, voire des remblais sablo-limoneux à quelques galets et graviers, parfois humides en fond, rencontrés sur des épaisseurs de quelques dizaines de centimètres à plus de 3 m,

- localement en S17Bis et S18Bis, des limons argileux orangés à rougeâtres, à quelques cailloutis, parfois humides en fond rencontrés sous les remblais jusqu'à la fin des sondages.

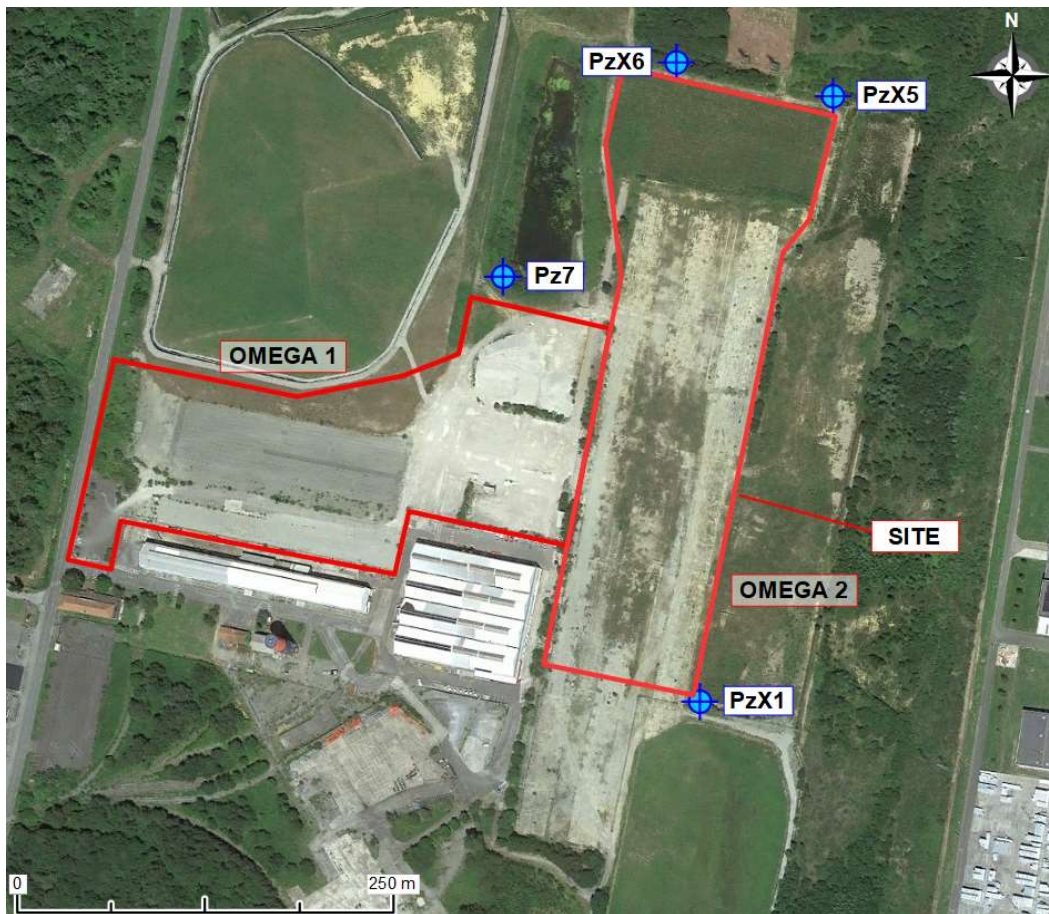
Localisation des piézomètres prélevés

La localisation des piézomètres est présentée sur la figure suivante :

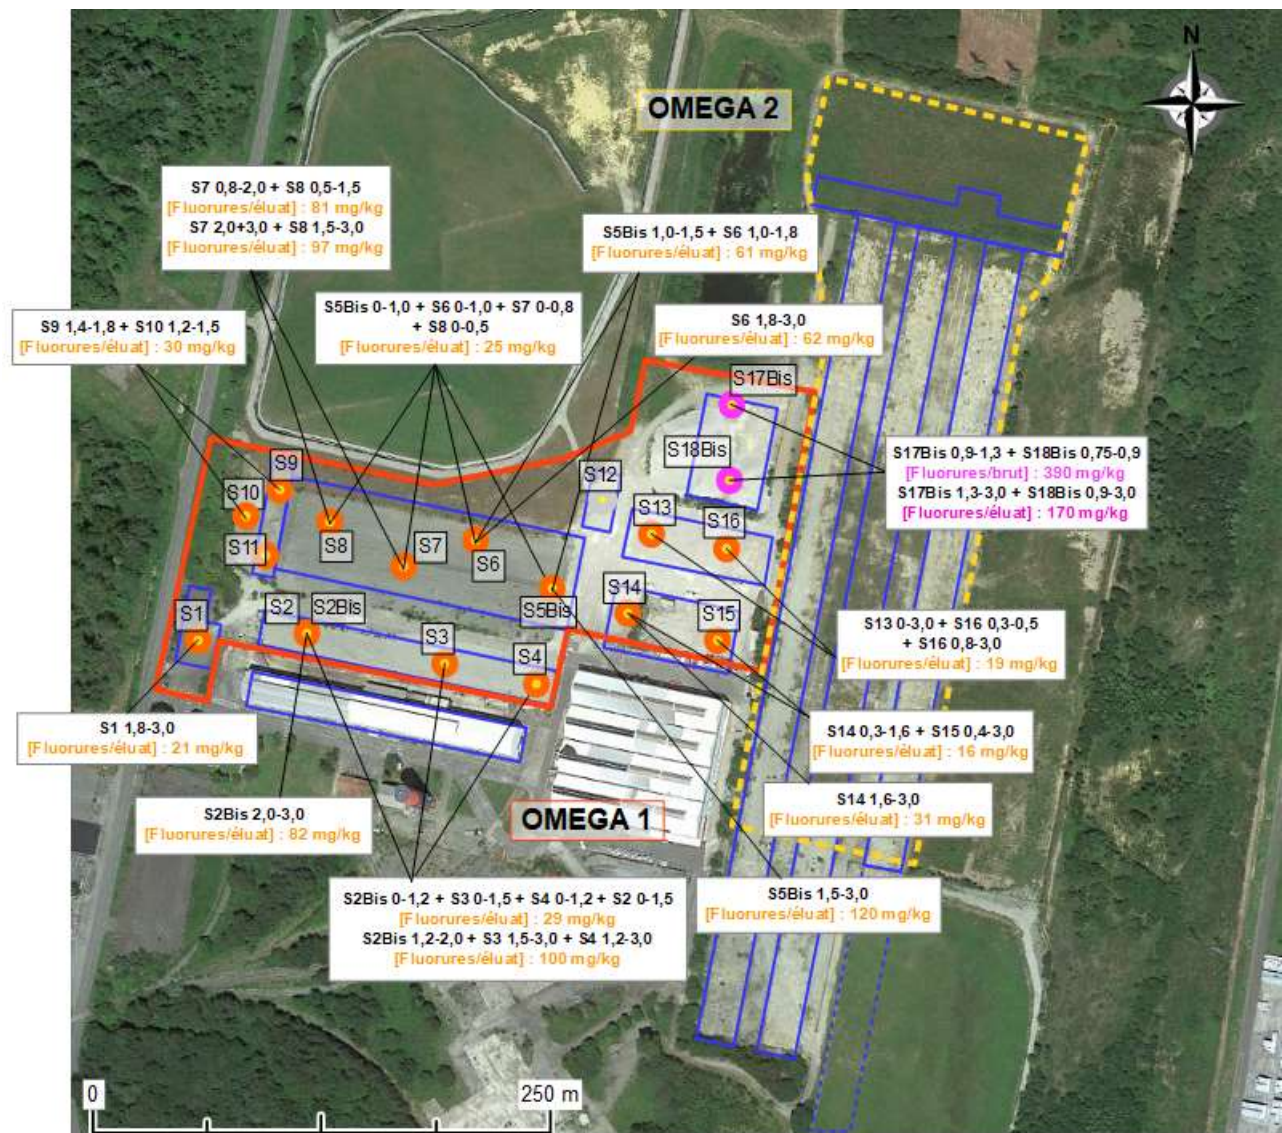
**Synthèse des impacts en fluorures sur éluat dans les sols au droit du projet**

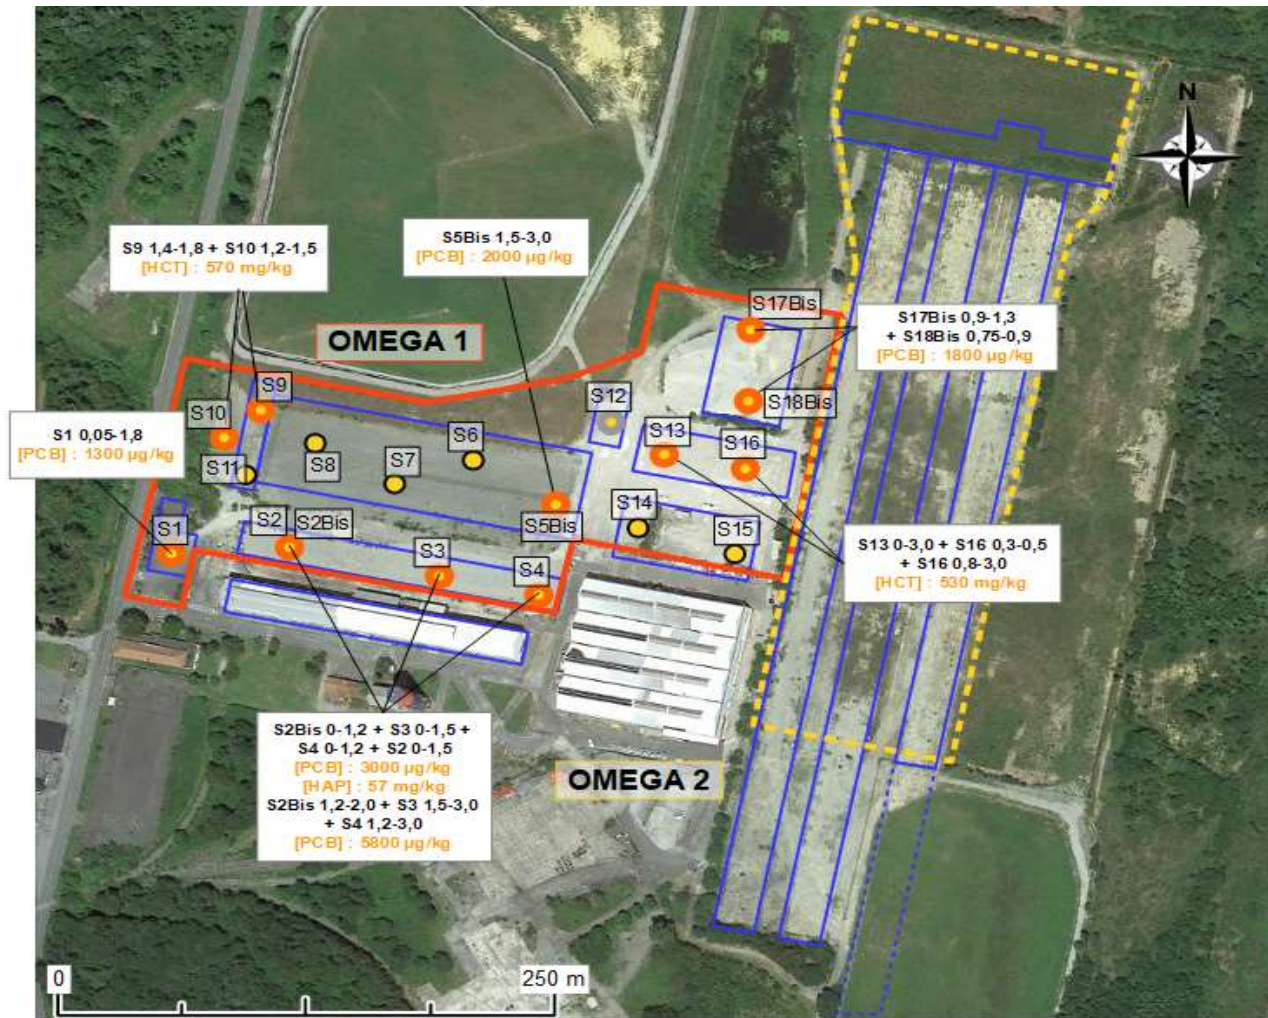
**Synthèse des impacts en pollution organique identifiés dans les sols au droit du projet**

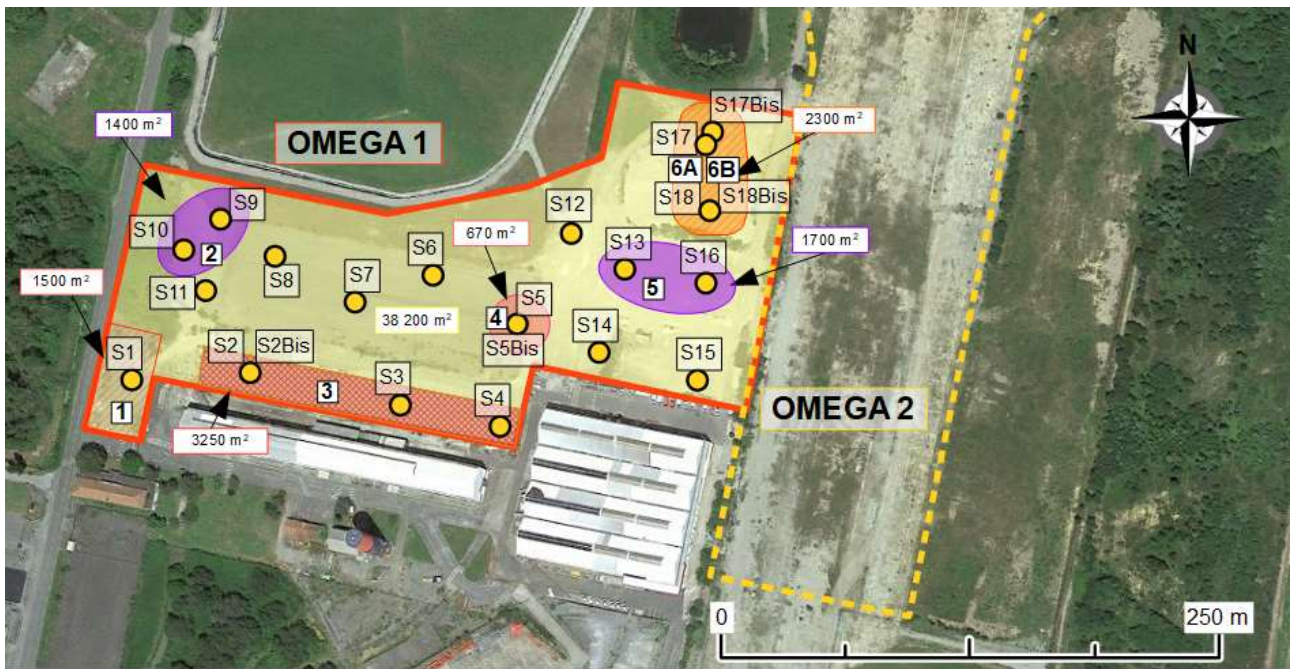
**Localisation des impacts mis en évidence dans les sols**

Les emprises estimées des zones impactées sont précisées sur la figure suivante :

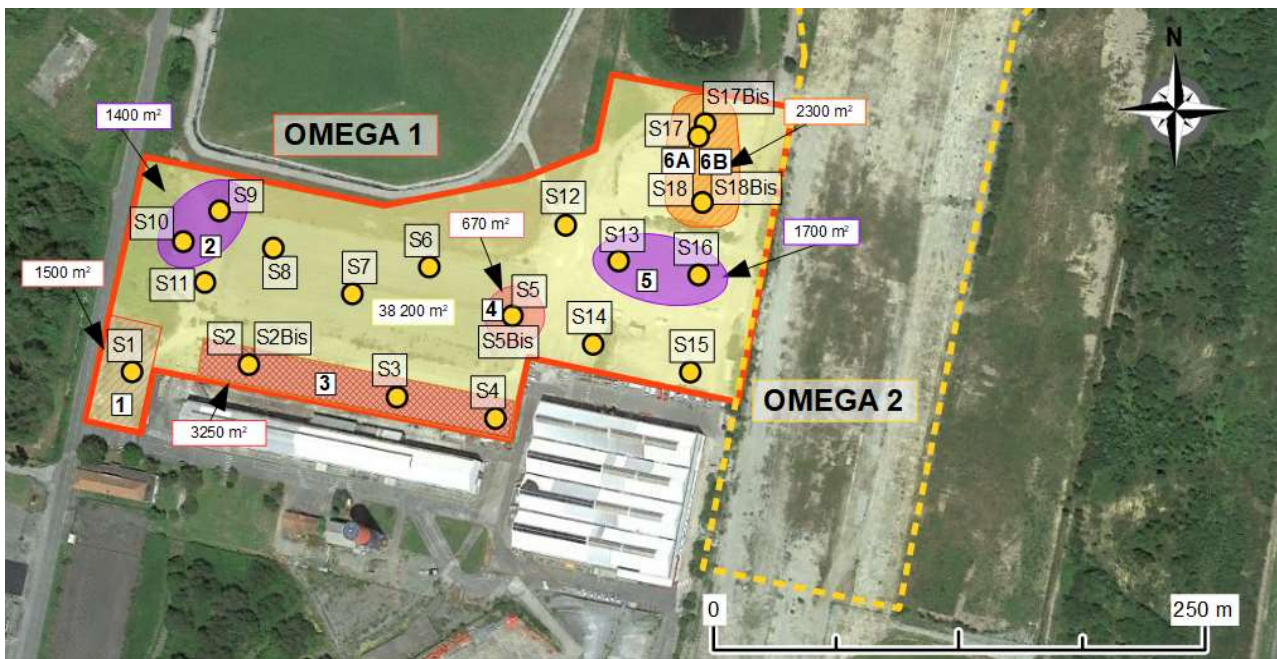
Remblais pollués non inertes et matériaux plus profonds pollués (impacts importants à très importants en fluorures, impacts en HAP, HCT, PCB)

Les emprises estimées des impacts identifiés sont précisées sur les figures suivantes :

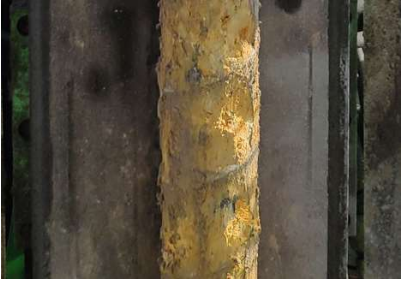
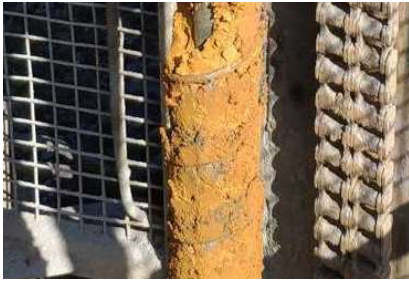
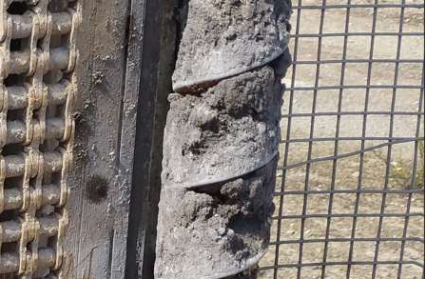
S22 : Limons argileux orangés humides	S24 : Argiles silteuses ocre-orangé	S27 : Remblais sablo-graveleux grisâtres

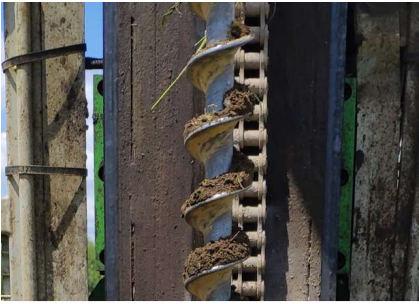
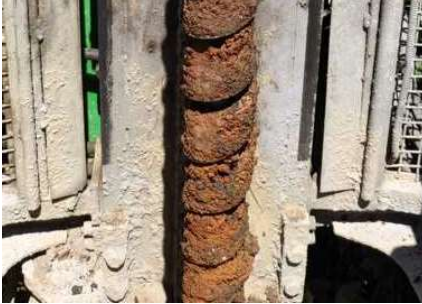
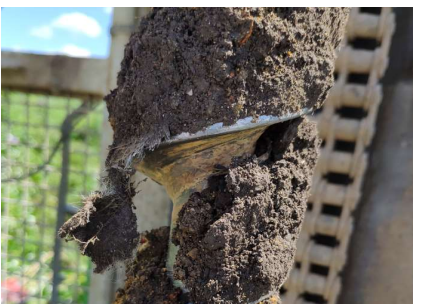
S30 : Terre végétale marron	S33 : Argiles rougeâtres	S34 : Remblais bruns avec géotextile
