PAYS DE LOURDES ET DES VALLÉES DES GAVES

Classement du système d'endiguement du gave de Cauterets sur les communes de Pierrefitte-Nestalas et de Soulom et étude de faisabilité d'aménagements hydrauliques

NOTE TECHNIQUE
HYDROMORPHOLOGIE

N° d'Affaire ARI-18-044

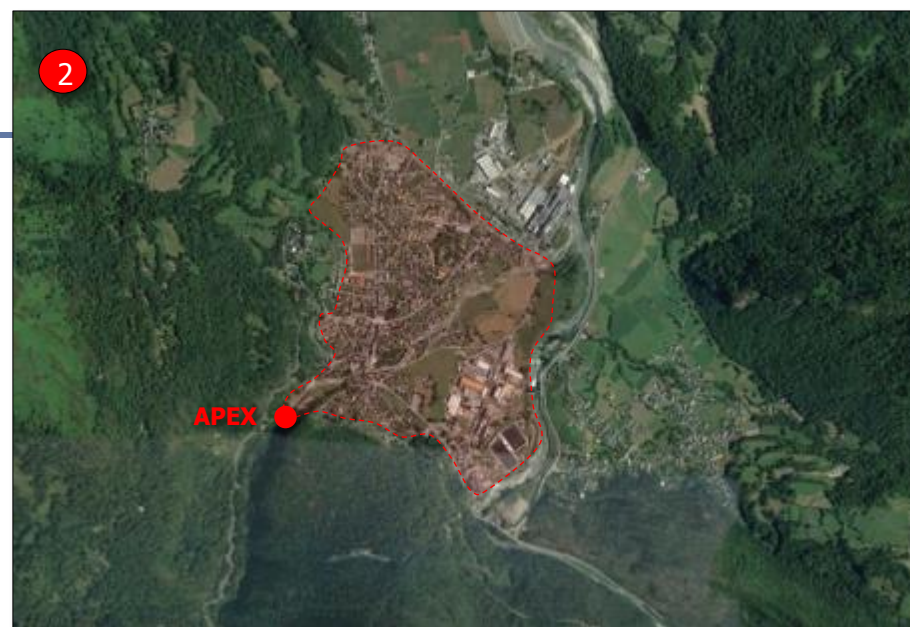
Cône de déjection du gave de Cauterets
(D'après la carte géologique 1/50.000ème Argelès-Gazost)

La localisation du cône de déjection du gave de Cauterets est faite à partir de la carte géologique (3) et a été reportée sur deux vues à deux échelles différentes, présentant également deux orientations différentes (cf. le Nord sur la photo n°1), pour les deux autres, le Nord est situé conventionnellement en haut).

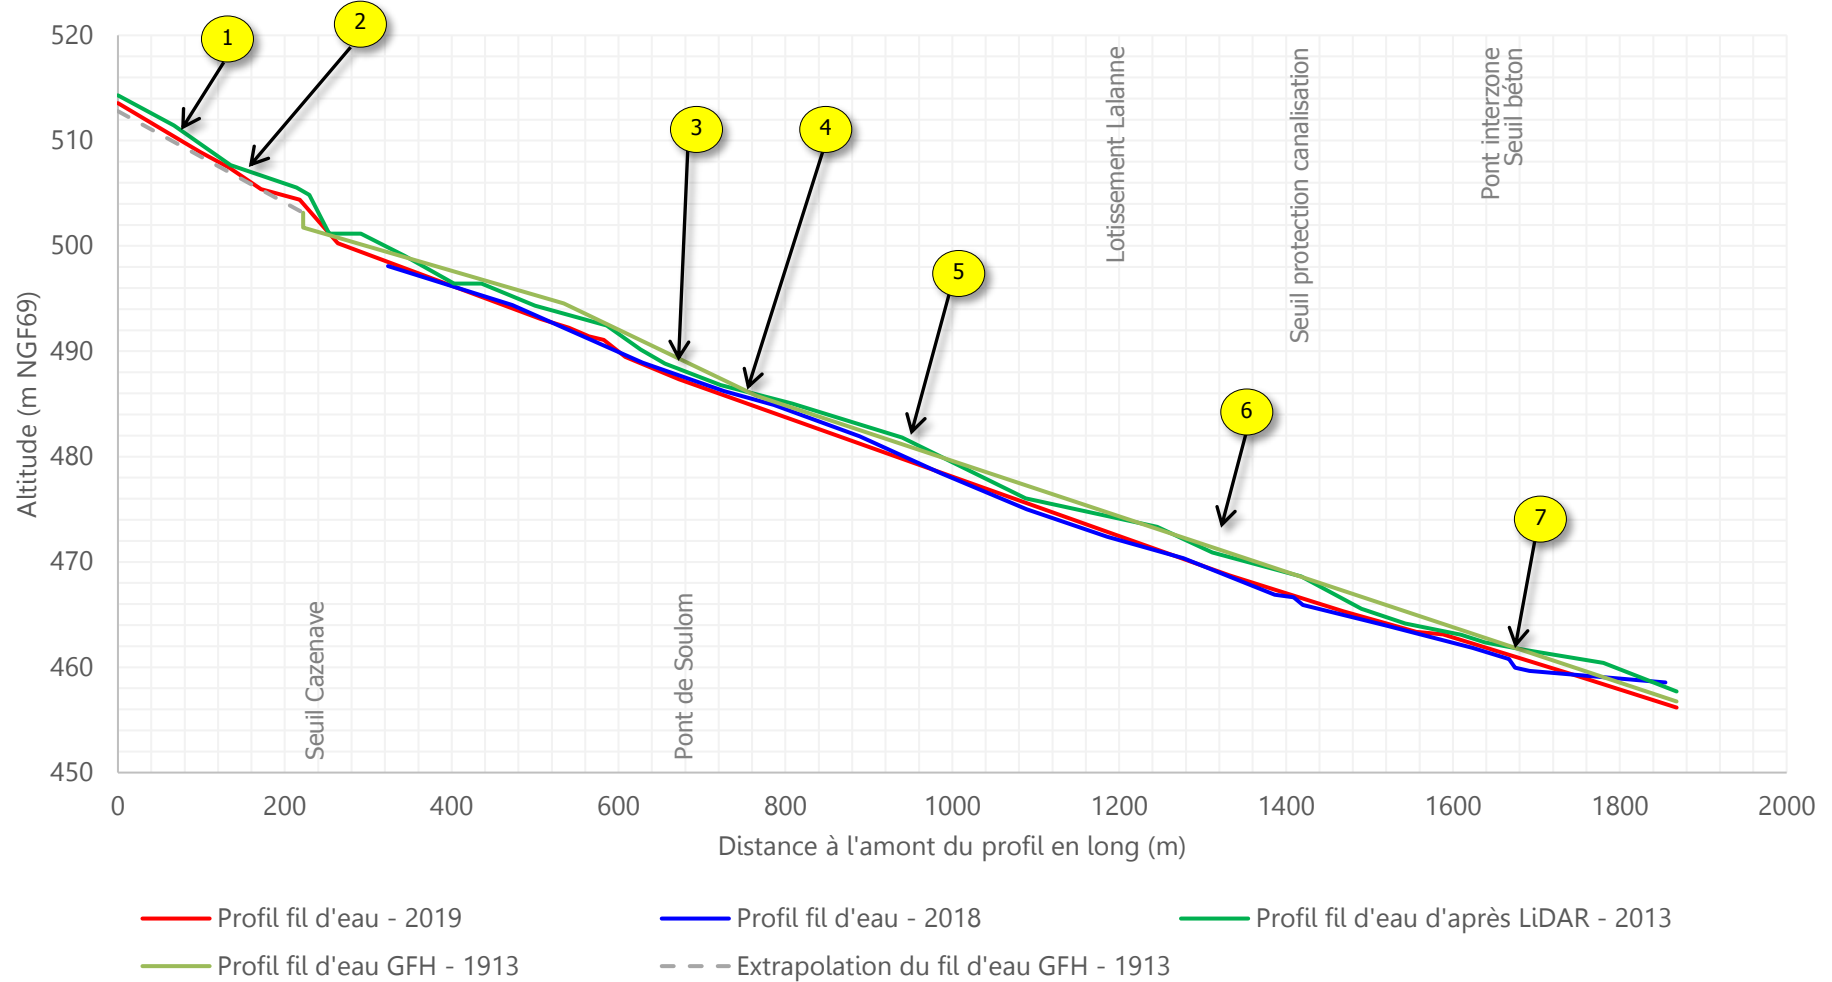
Profils en long du Gave de Cauterets entre la sortie des gorges et la confluence avec le gave de Pau Comparaison entre le profil Grandes Forces Hydrauliques 1913 et les profils levés en Juillet-Aout 2018 et Février 2019 (fils d'eau)

Figure 13 : Comparaison des profils en long GFH 1913, et des fils d'eau levés par GEOFIT en 2018 et 2019

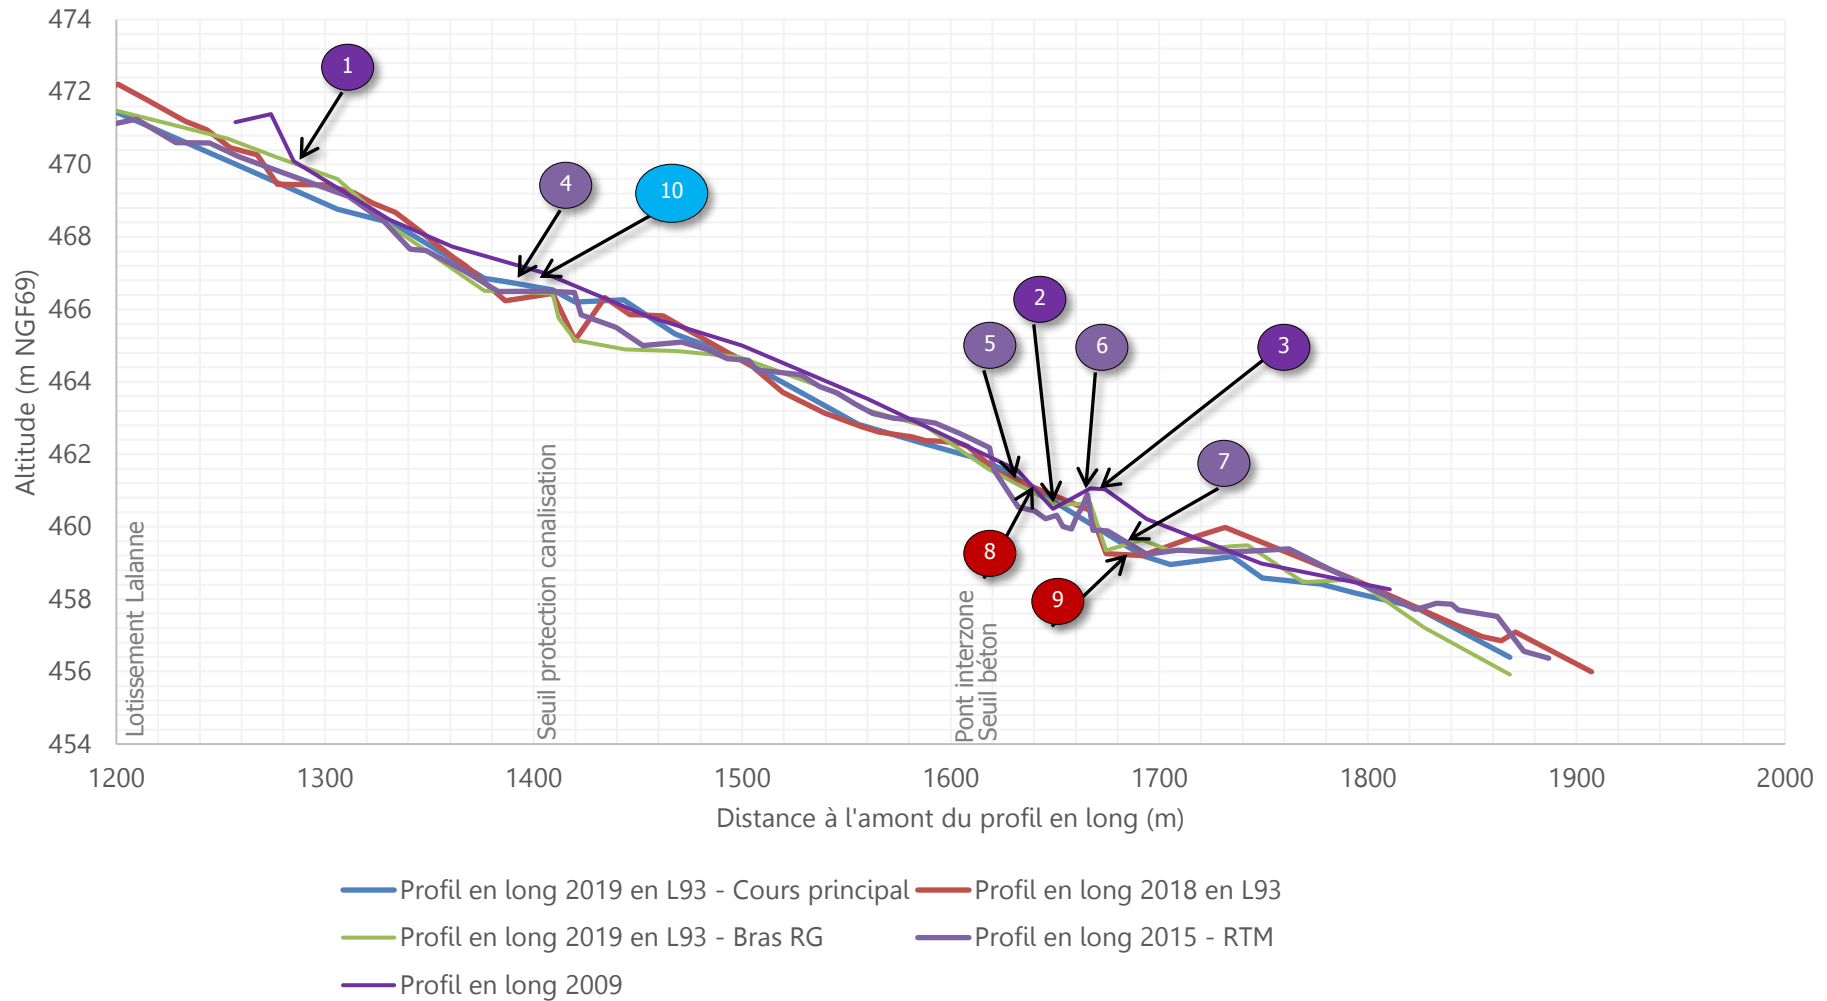
Profils en long du Gave de Cauterets entre le lotissement Lalanne et la confluence avec le Gave de Pau
 Comparaison entre Juillet-Aout 2018 et Février 2019 (fond de lit)

Figure 14 : Comparaison des profils 2009 (TCEP)-2015 (RTM)-2018 et 2019 (GEOFIT) sur le cône résiduel

Sur le deuxième graphique (*cf.* Figure 14), la comparaison concerne essentiellement le cône résiduel c'est-à-dire la partie développée entre le lotissement La Lanne et la confluence avec le gave de Pau.

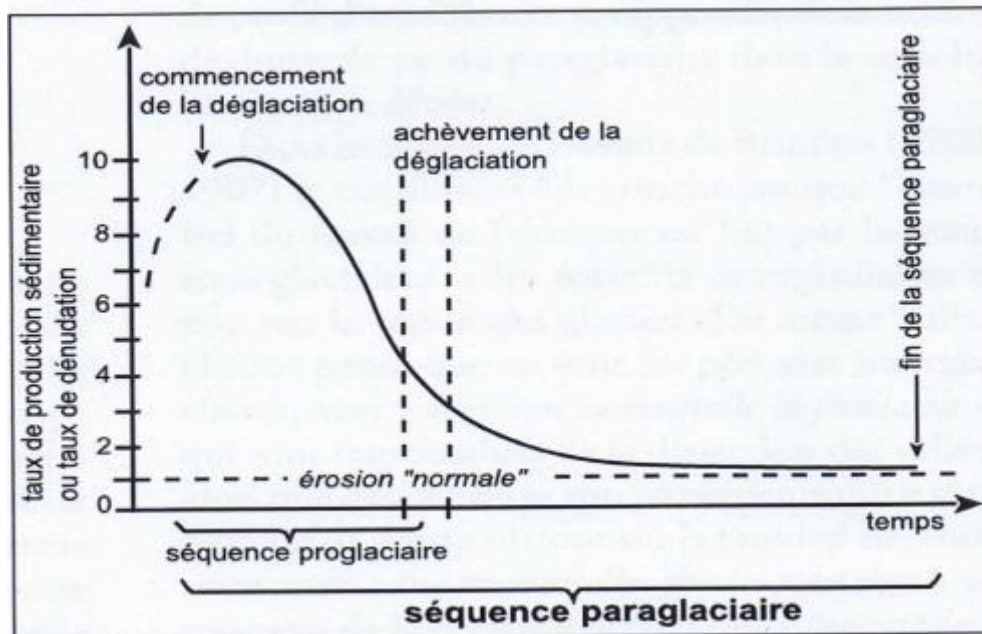
Figure 24 : la séquence paraglaciaire d'après Church & Ryder (1972)

Dans le modèle de tarissement proposé par Church & Ryder (*op. cit.*, cf. Figure 24) la fourniture sédimentaire liée à la déglaciation se tarit petit à petit, et ce à partir du dernier DMG. Cette séquence paraglaciale peut durer plusieurs millénaires.

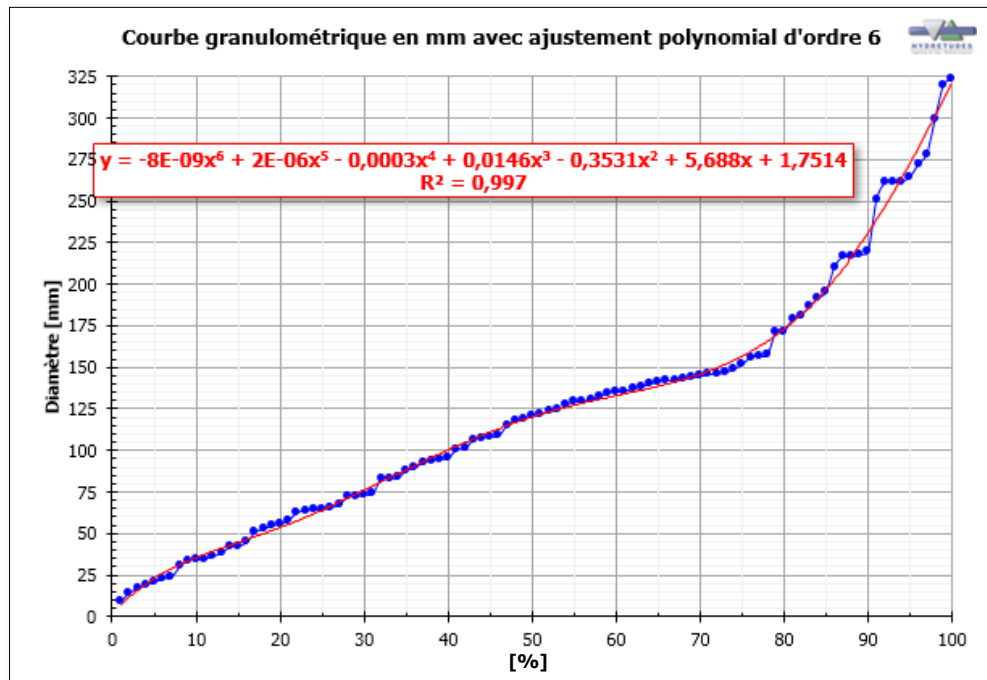
Figure 26 : Courbe granulométrique effectuée en amont du pont de la RD 921

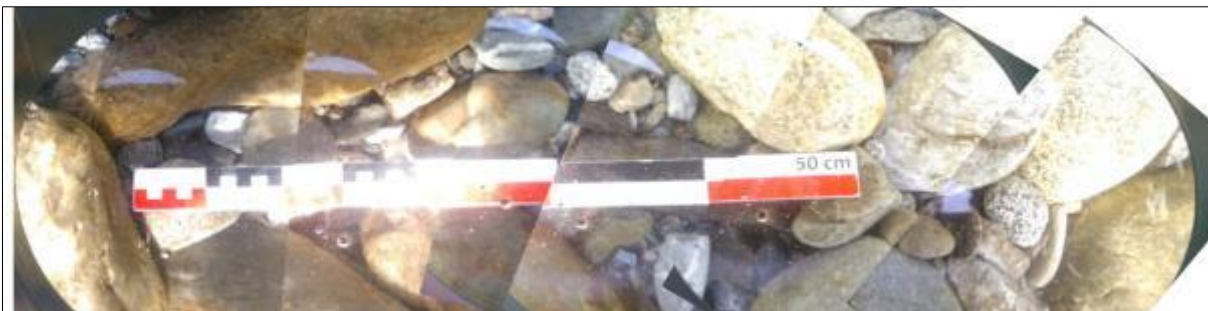
Figure 27 : Photographie du substrat du lit en amont du pont de Soulom, matériaux grossiers (cailloux grossiers à blocs soit 64-1024 mm dans la classification de Wentworth) avec grains plus petits (gravier grossiers à cailloux plus petits soit 8-64 mm). L'armure du lit n'est pas colmatée. Les grains sont émoussés ou émoussés-cassés donc dans le stock alluvial depuis un certain temps.

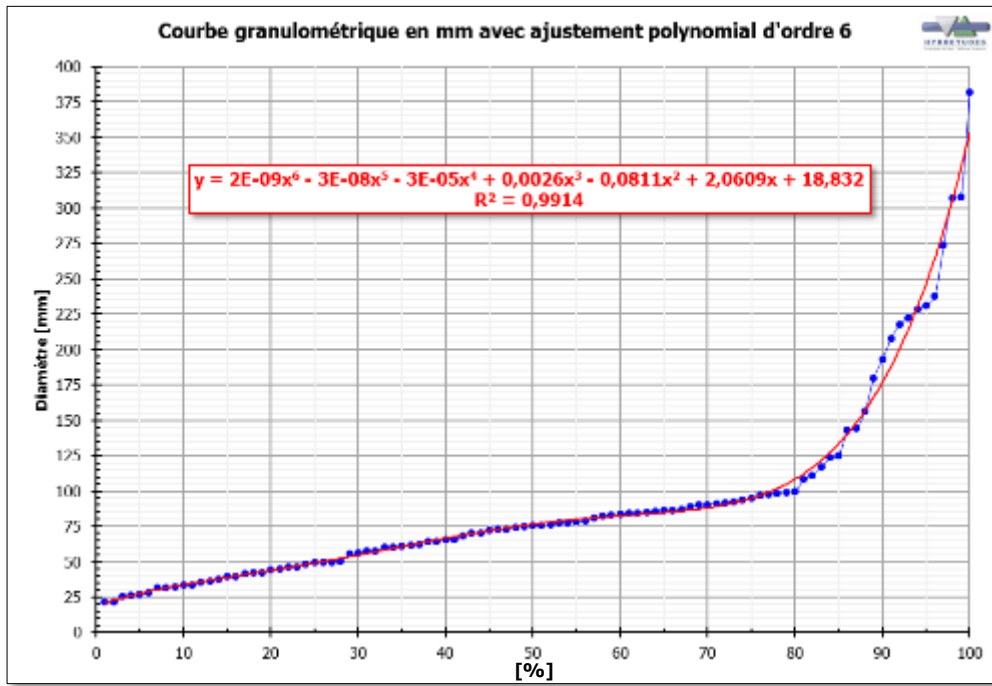
Figure 29 : Courbe granulométrique effectuée en aval de l'apex du cône

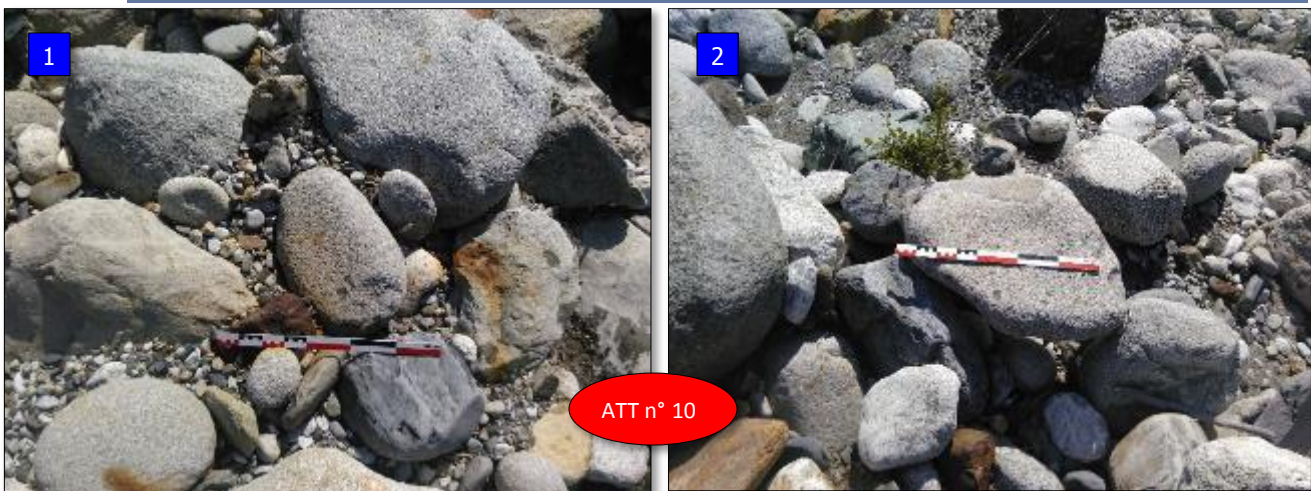
Figure 33 : (1) et (2) → Granulométrie très grossière sur l'atterrissement n° 10. L'échelle est donnée par la mire qui fait 50 cm

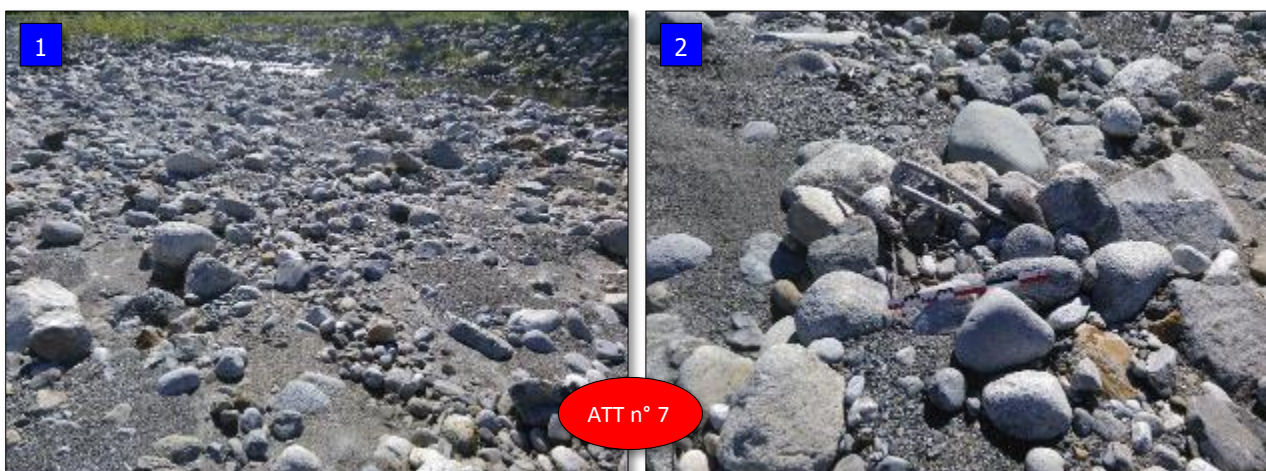
Figure 35 : (1) → vue de l'atterrissement n° 7 présentant une passée sableuse recouvrant partiellement le substrat grossier ; (2) → focus sur un cluster grossier entouré de bed patchiness. Echelle de 50 cm.

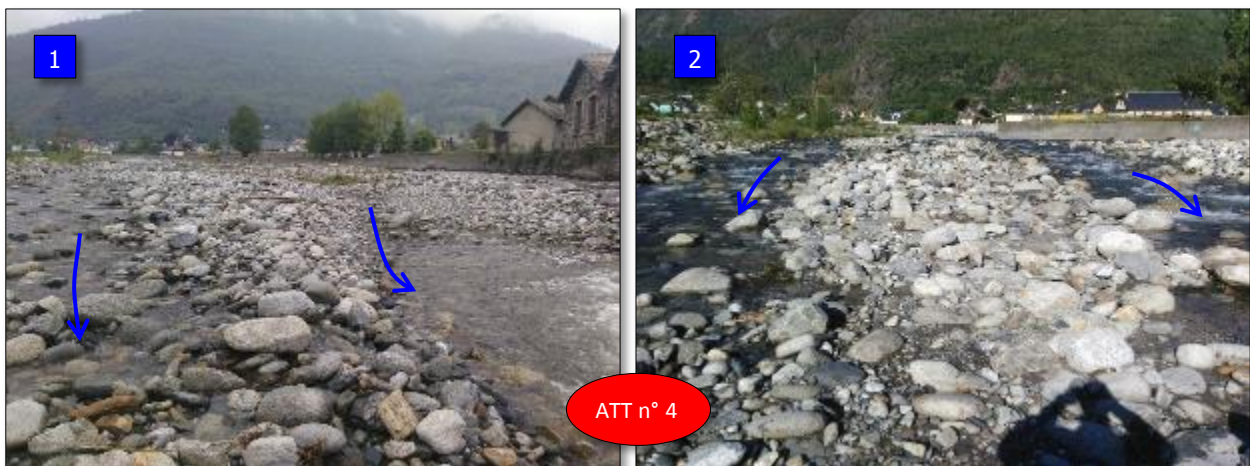
Figure 37 : Granulométrie grossière sur les atterrissements en amont proche du pont Interzone avec lit plurichenalisé. Sur ces photos on ne note pas de tri granulométrique (affinage amont → aval). (1) → Atterrissement n° 4, les matériaux grossiers sont déposés dans une zone de basculement permettant de raccorder le chenal de rive droite avec la mouille générée par le pont Interzone. (2) → Atterrissement n° 4, les matériaux les plus grossiers semblent s'être déposés de part et d'autre de la structure.

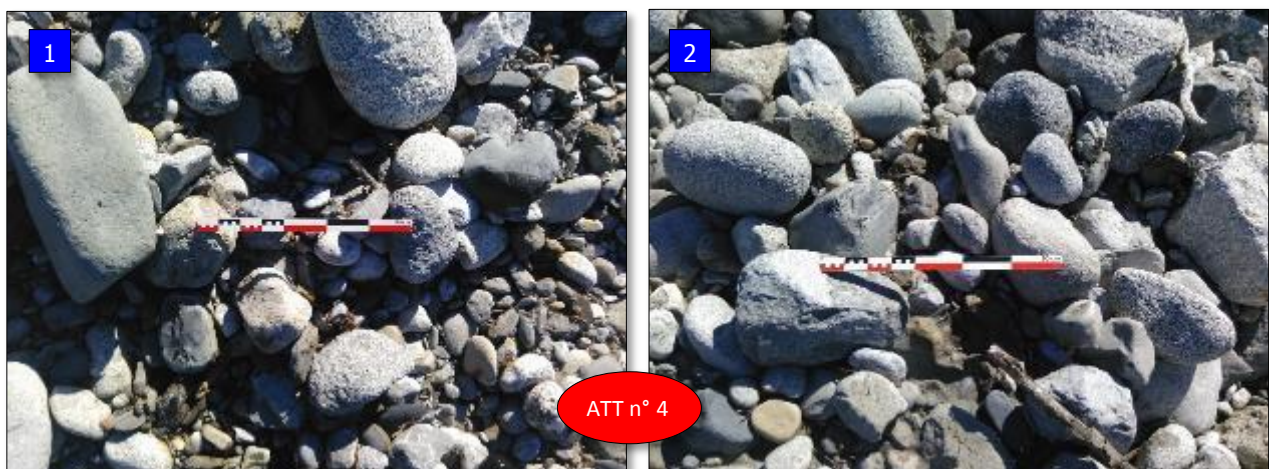
Figure 38: (1) et (2) → Matériaux de l'atterrissement n° 4 à granulométrie étendue et grossière dans la partie interne d'un atterrissement, entourée de zones plus grossières et par endroit de quelques passées sableuses (bed patchiness). Echelle de 50 cm.

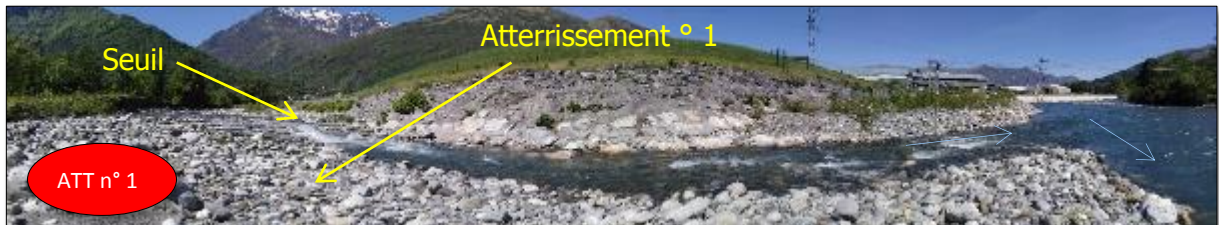
Figure 40 : Seuil de raccordement en amont immédiat de la confluence semblant indiquer une érosion régressive provenant de l'abaissement du gave

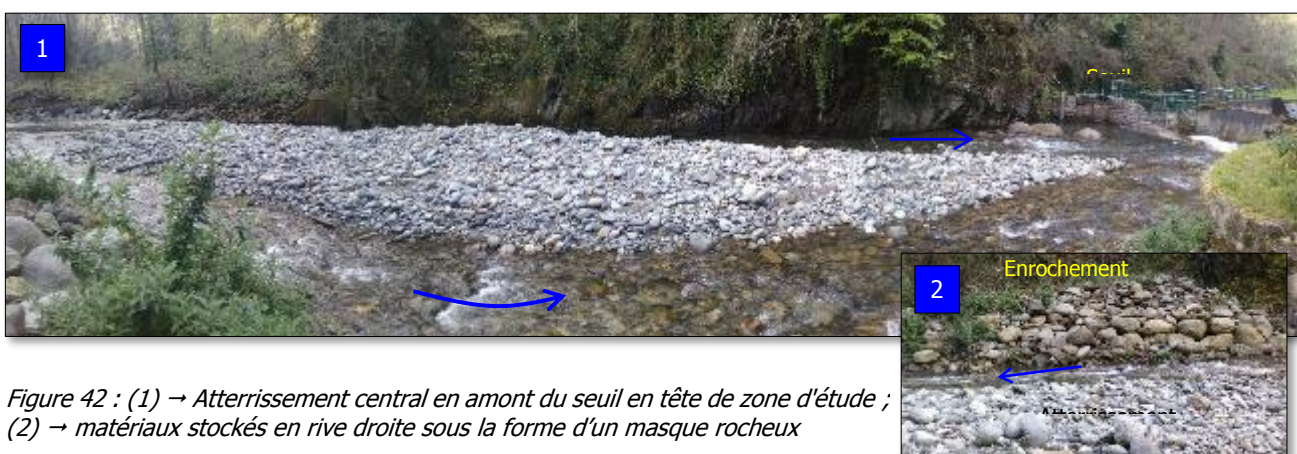
Figure 42 : (1) → Atterrissement central en amont du seuil en tête de zone d'étude ;
(2) → matériaux stockés en rive droite sous la forme d'un masque rocheux

(1) Le **seuil de la SHEM** en amont de la zone d'étude, positionné quasiment au sortir du secteur de gorges qui favorise l'atterrissement des matériaux à son amont proche et immédiat. Actuellement on y trouve un atterrissement de matériaux grossiers (cf. Figure 42) qui a été remanié en post-crue 2013 et dont une partie des matériaux atterris ont été stockés en rive droite derrière un enrochement succinct (cf. Figure 42). Cet atterrissement est directement lié à la présence du seuil qui constitue un niveau de base local. Sa superficie actuelle est de 356 m² pour un volume d'environ 280 m³.

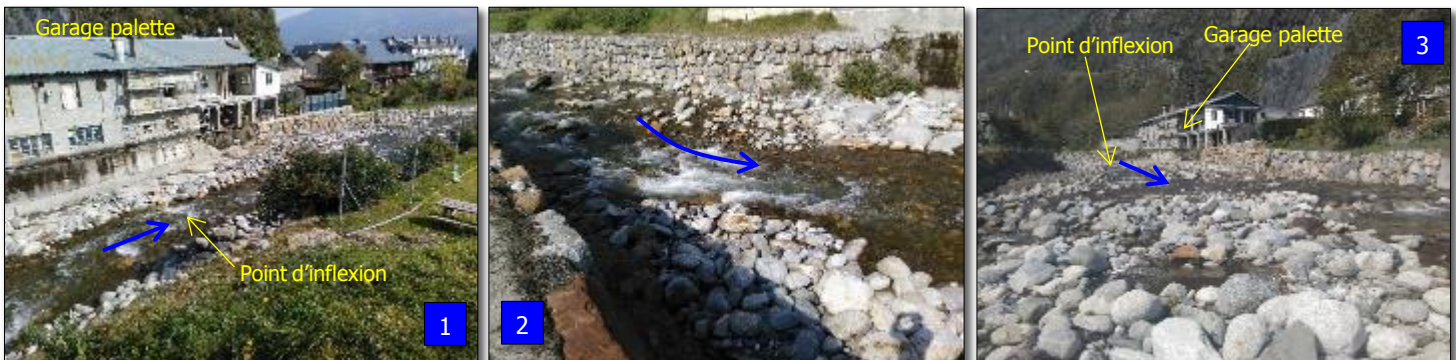
Figure 43 : (1) et (2) →vue du point d'inflexion au niveau du garage Palette ; (3) →vue depuis l'aval de ce point d'inflexion dans le tronçon où la section est déjà élargie. On note la granulométrie extrêmement grossière de l'atterrissement à cet endroit (blocs au sens de la classification de Wentworth, soit des matériaux dont le diamètre est compris entre 256 et 1 024 mm).

Le premier point d'inflexion correspondant à un changement d'axe et à un début d'ouverture de section se situe au niveau du garage Palette (RG) et de la fin des courts de tennis (RD), cf. Figure 43.

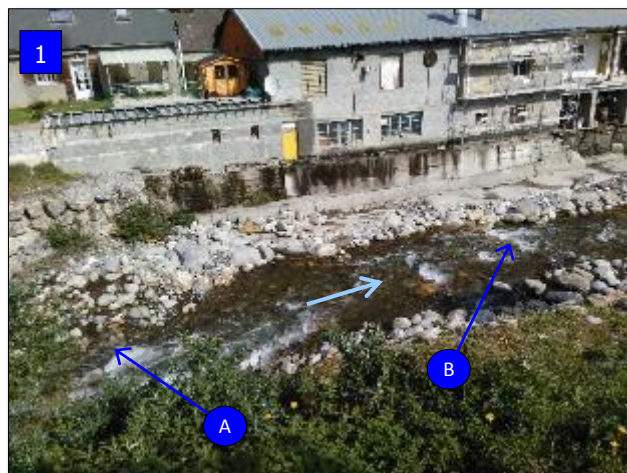
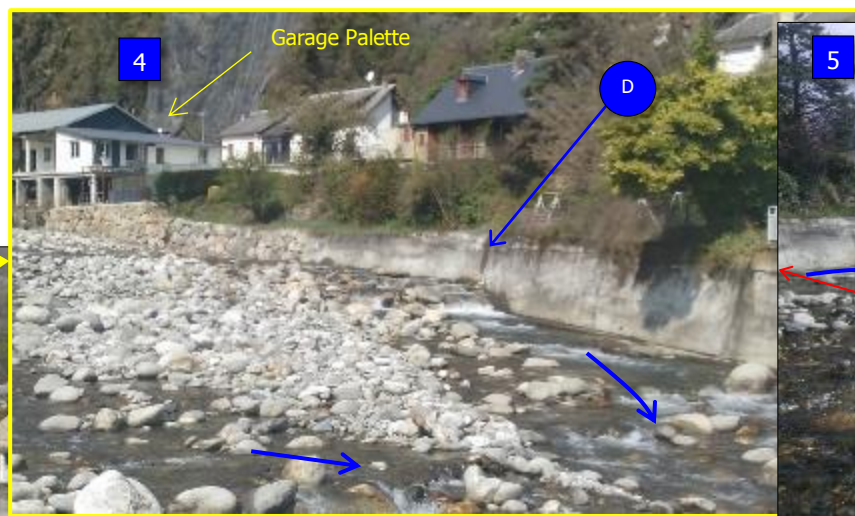
Le lit présente un tracé peu propice aux transports solides, après une longue section de plus de 250 m rectiligne et corsetée de largeur homogène (A), un point d'inflexion (B) marque un changement de lit net avec une ouverture de section (25 m) couplée à une sinuosité (C).
 Le lit se déverse alors vers la berge de rive gauche jusqu'à un point anguleux de rétrécissement et de désaxement (D). Ensuite le lit se réaxe pour passer sous le pont de Soulom avec des ajustements de section (E) à (H). L'ensemble de ces éléments est peu propice au transport solide et favorise une accretion chronique en rive droite.

1 → vue de la section amont corsetée (A) et du point d'inflexion (B) ; 2 → vue du pont d'inflexion (B) et du point anguleux du mur-digue contre lequel le lit de basses-eaux vient s'écraser puis se déporter ; 3 → Vue vers l'amont depuis l'atterrissement, on distingue ainsi le point d'inflexion (B) et le point anguleux du mur-digue (D) ; 4 → agrandissement de la zone de déhanchement du mur-digue (D) favorisant le déport par désaxement vers la berge opposée ; 5 → vue vers l'aval, on note le point (D) et le déhanchement berge de RG → berge de RD, puis le rétrécissement (25 m → 17 m) ; 6 → vue générale du site

Ce tronçon n'est pas propice à la continuité du transport solide (à cause de l'ouverture, du déport du lit de basses-eaux vers la digue de rive gauche, du rétrécissement aval – cf. Figure 44). Cette situation favorise des réajustements géométriques en générant ainsi des aggrada-tions en rive droite sous la forme d'un atterrissement constitué de matériaux grossiers. Ce tronçon constitue ainsi une petite zone de décompression hydraulique et hydromorphologique notamment en constituant une petite zone de **stockage-régulation** de transport solide, en amont du pont de Soulom.

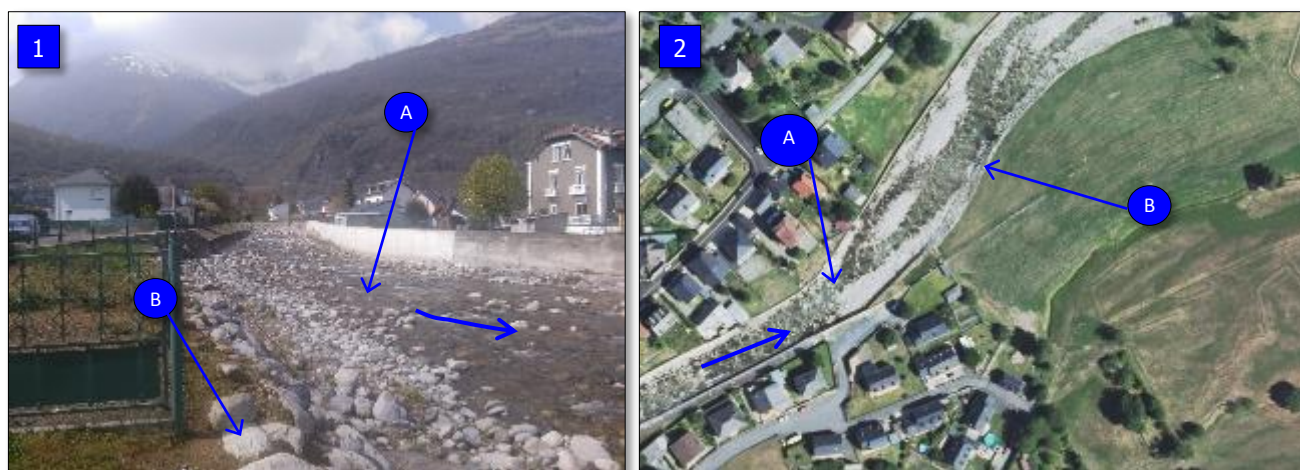
Figure 45 : (1) → zone de l'apex fixé du cône résiduel (début d'ouverture de la section et début du masque rocheux); (2) → zone de l'apex (A), on note le désaxement du lit et le masque rocheux (B) en rive droite ainsi que le mur-digue en rive gauche. Le lit commence à divaguer voire tresser.

(3) Le **secteur de décompression** (BAm et BAM) situé au lieu-dit la Lanne, en aval du lotissement de Soulom (rive droite) et le pont interzone. Après une section légèrement sinueuse d'environ 400 m depuis le pont de Soulom, le secteur s'élargit. Cet élargissement constitue ainsi l'apex fixe du cône de déjection résiduel du gave de Cauterets. Cet apex (et donc cet élargissement de section) correspond également à un désaxement du lit qui bascule vers sa rive gauche contre le mur-digue (Cf. Figure 45).

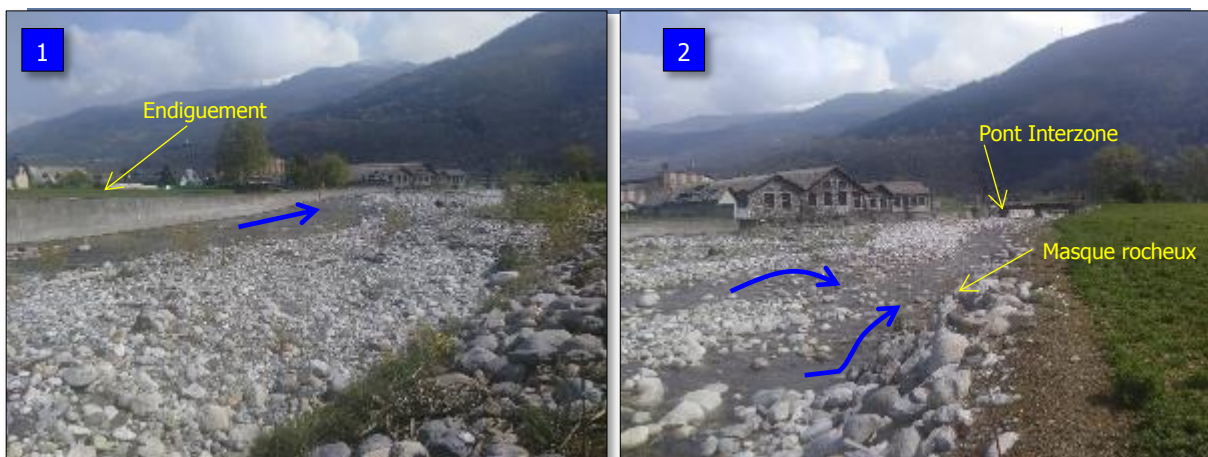
Figure 46 : (1) et (2) → Structures alluvionnaires remobilisables (n° 6, 5 et 4, cf. Figure 32), dans la bande active en aval de l'apex, on note le masque rocheux présent

Dans la BAm se développent des structures alluvionnaires relativement importantes, ce secteur fonctionnant alors comme un petit secteur de stockage-régulation du transport solide (cf. Figure 46). Du fait de la présence de l'artéfact sédimentaire (cf. *supra*) et donc d'une certaine abondance actuelle de la charge grossière, il fonctionne presque comme un tressage en se multi-chenalisant [la caractéristique principale des tressages étant la surabondance de la charge grossière, Léopold & Wolman, 1957 ; Schumm, 1977... Et bien souvent une rupture de pente (diminution) importante (Terrier *et al.*, 2019)].

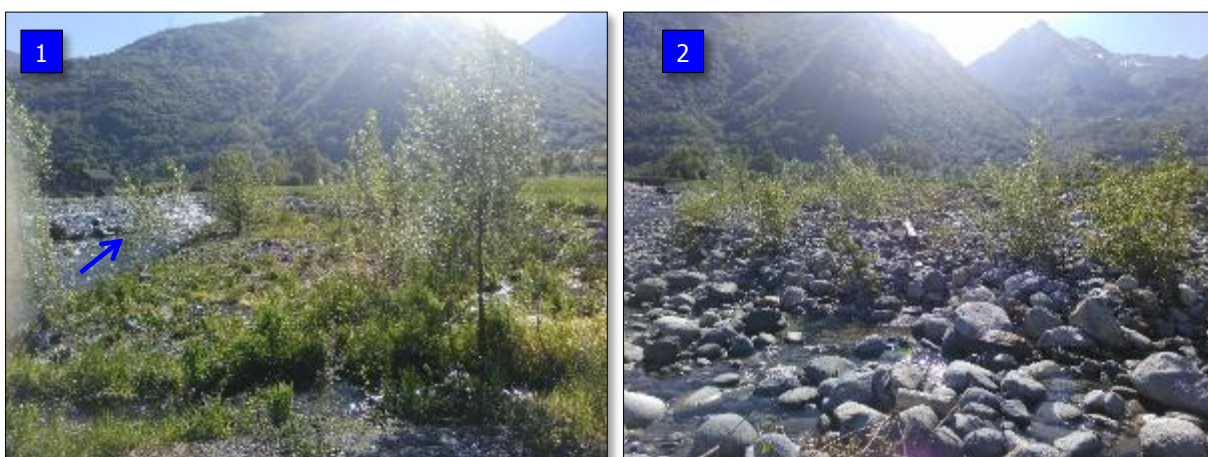
Figure 47 : Atterrissement n° 6 (cf. Figure 32) en cours de végétalisation. Cette végétation s'est développée sur une zone de dépôts fins type bed patchiness, (1) → strate herbacée et arbustive avec essentiellement des peupliers ; (2) → saules frangeant la structure

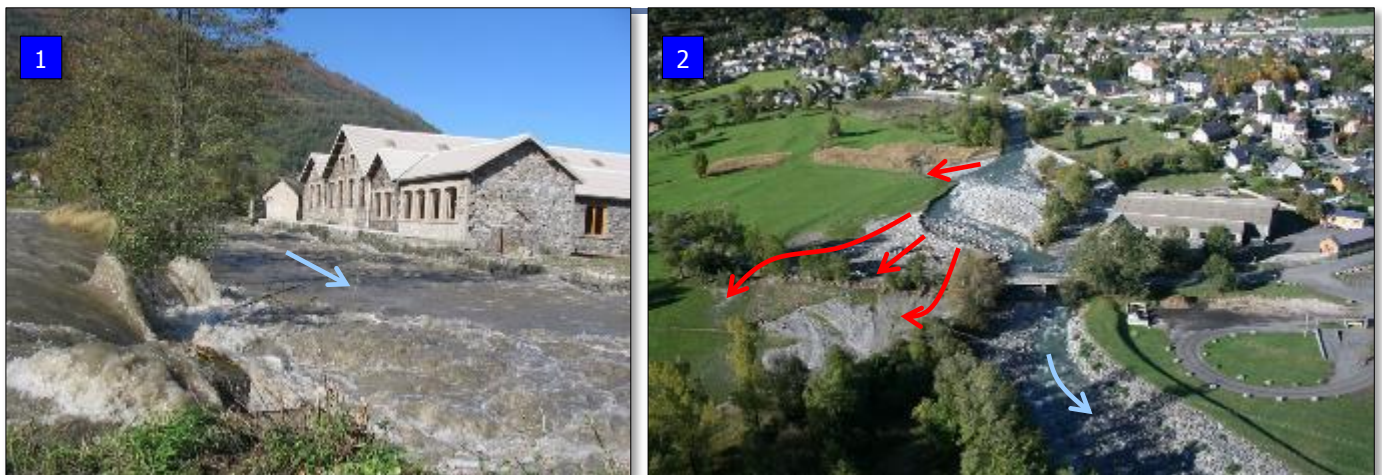
Figure 48 : (1) → Le gave de Cauterets en amont du pont interzone, ayant débordé sur sa rive droite lors de la crue de 2005, photo Hydrétudes ; (2)→ vue du secteur du pont interzone en post-crue 2012, on note les traces de débordements et les accrétions en rive droite en amont du pont, photo CD 65

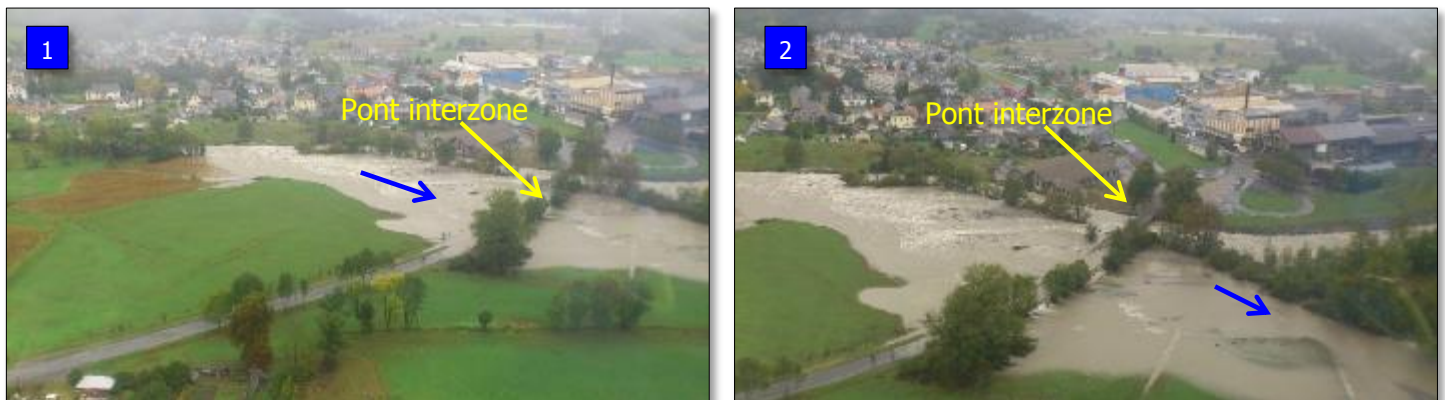
Figure 49 : (1) et (2) → Impact du pont interzone sur les écoulements lors de la crue de 2012. Le gave a largement débordé sur sa gauche, la ripisylve permet de matérialiser la berge de rive droite (photographie : Gendarmerie nationale)
