FICHE TRONCON

RIVE GAUCHE

TRONCON GC 29.1

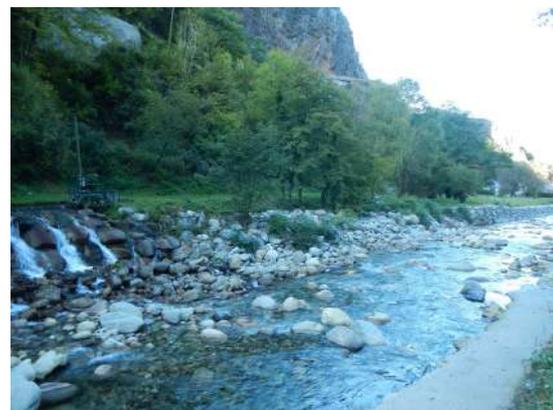
**Photo : DSCN0121.JPG
02/10/2018**

Description : Talus en enrochement libres

Désordres ponctuels : Végétation

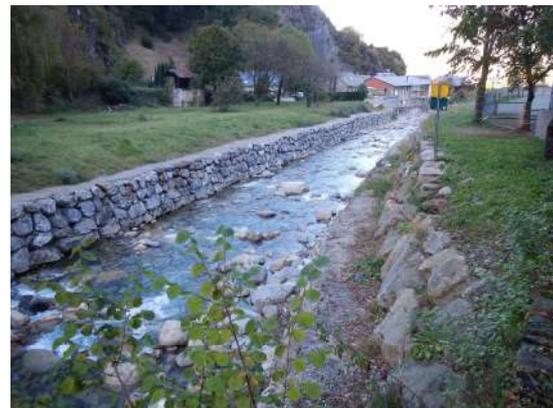
Photo : DSCN0144.JPG
02/10/2018

Description : Mur de soutènement en enrochements bétonnés sur couche de transition et Géotextile équipé de barbicanes

Désordres ponctuels : Fissures des enrochements ; fontis en crête

Désordres linéaires : Erosion : affouillement, incision du lit

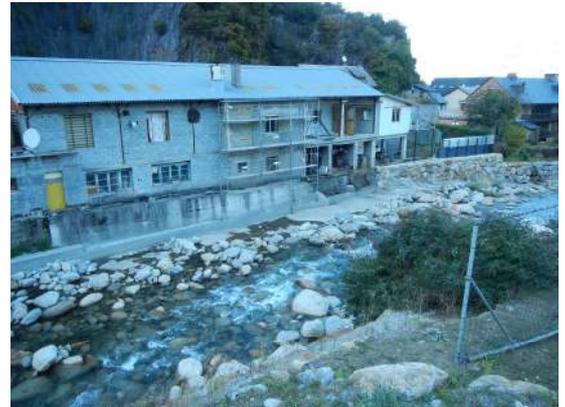
Photo : DSCN0168.JPG
02/10/2018

Description : Mur de soutènement en béton banché

Désordres ponctuels : Altération du béton

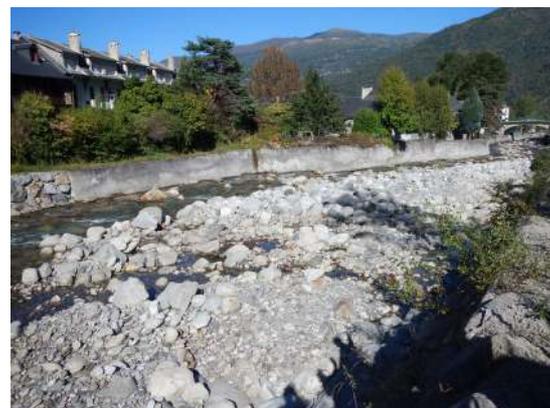
Photo : DSCN0094.JPG
02/10/2018

Description : Mur de soutènement béton

Désordres ponctuels : Fissure, altération du béton

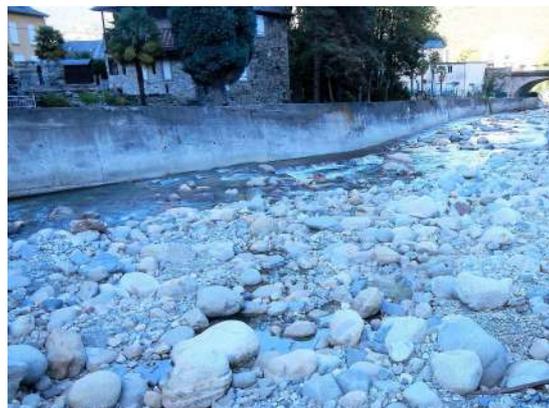
Photo : DSCN0189_2.JPG
02/10/2018

Description : Mur poids béton

Désordres ponctuels : Affouillement ; altération du béton; érosion; fissure

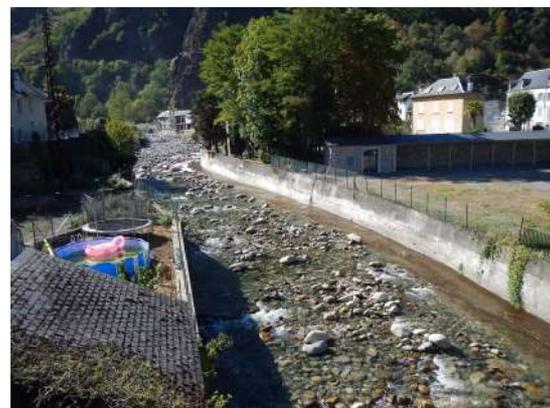
Photo : DSCN0063.JPG
02/10/2018

Description : Mur poids béton

Désordres ponctuels : Fissures, altération du béton, ouvertures dans le mur de soutènement, ferrailage apparent;érosion

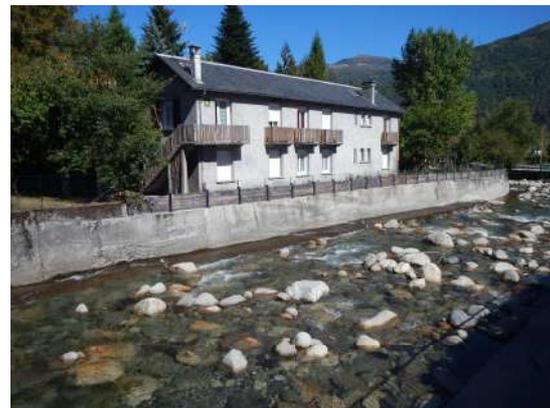
Photo : DSCN9924.JPG
02/10/2018

Description : Mur de soutènement béton

Désordres ponctuels : Fissure, affouillement

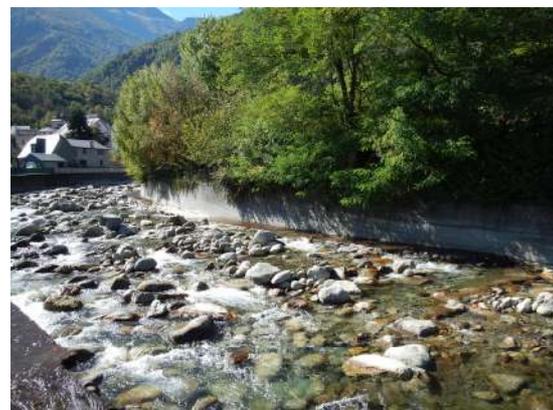
Photo : DSCN9959.JPG
02/10/2018

Description : Mur de soutènement béton

Désordres ponctuels : Affouillement

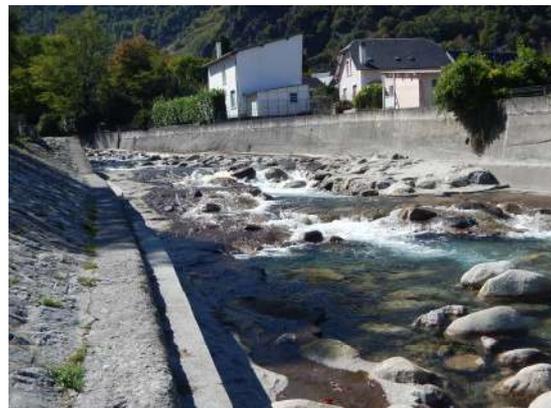
**Photo : DSCN9991.JPG
02/10/2018**

Description : Mur poids béton avec surélévation béton

Désordres ponctuels : Altération du béton, érosion, fissures, végétation

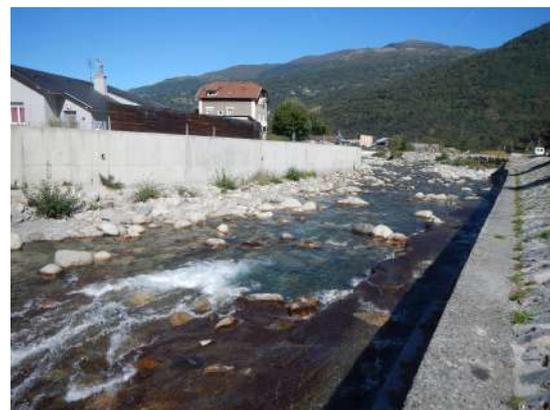
**Photo : DSCN9996.JPG
02/10/2018**

Description : Mur poids béton

Désordres ponctuels : Altération de la semelle

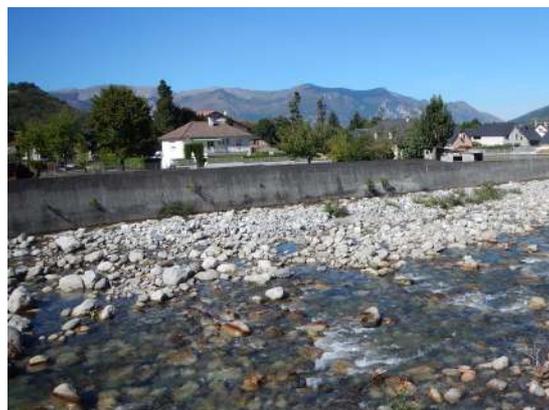
Photo : DSCN0030_2.JPG
02/10/2018

Description : Mur poids béton avec surélévation béton

Désordres ponctuels : Végétation, fissure

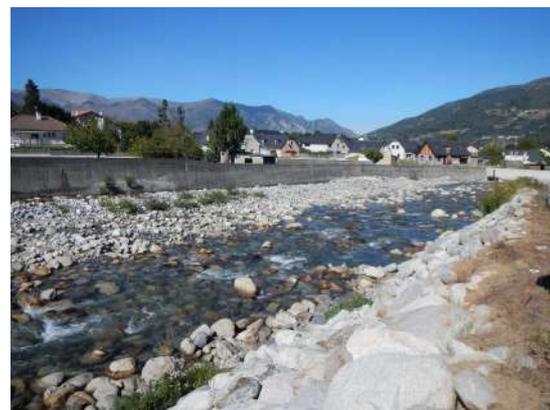
**Photo : DSCN0032.JPG
02/10/2018**

Description : Mur poids béton

Désordres ponctuels : Altération du béton

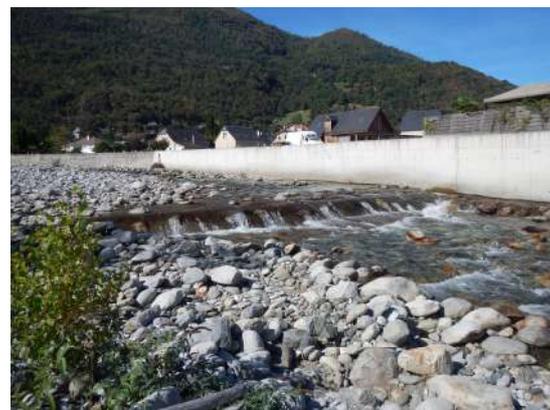
Photo : DSCN9908.JPG
02/10/2018

Description : Mur poids béton

Désordres ponctuels : Fissure

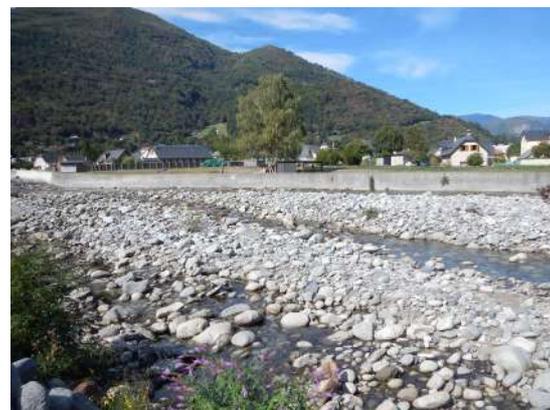
**Photo : DSCN9899.JPG
02/10/2018**

Description : Mur poids béton

Désordres ponctuels : Végétation

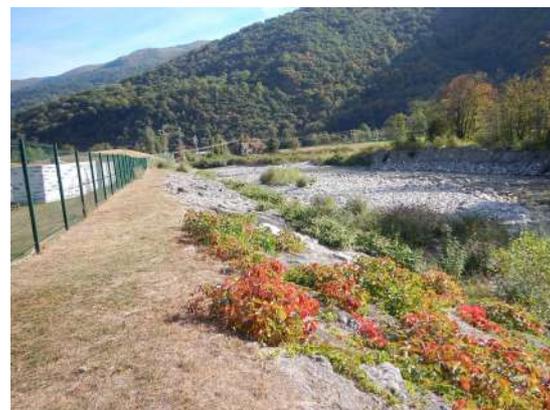
**Photo : DSCN9782.JPG
02/10/2018**

Description : Talus en enrochements liaisonnés béton + crête en remblai de 5 m de largeur

Désordres ponctuels : Végétation, affouillement

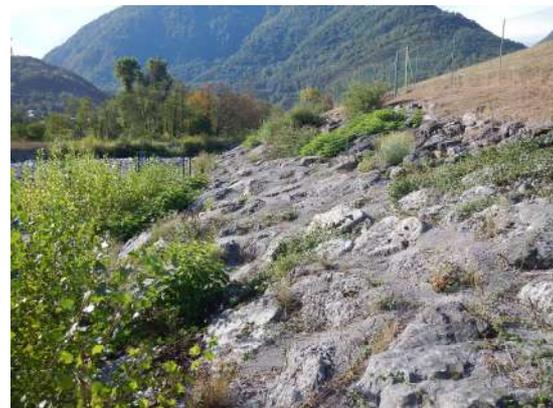
**Photo : DSCN9744.JPG
02/10/2018**

Description : Talus en enrochements liaisonnés béton + enrochements libres en partie supérieure

Désordres ponctuels : Végétation

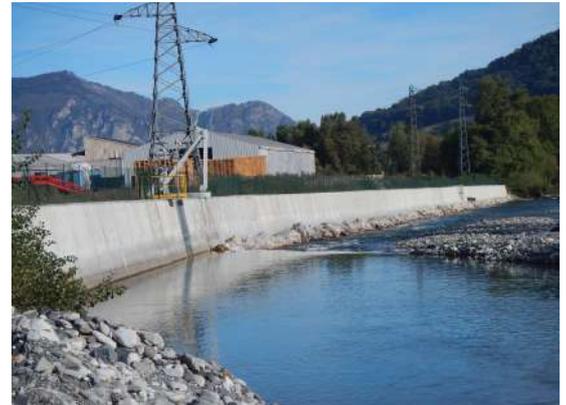
Photo : DSCN9741.JPG
02/10/2018

Description : Mur poids composé de buses béton remplies béton et liaisonnées entre elles puis recouvertes de dalles béton préfabriquées

Désordres ponctuels : Basculement des dalles préfabriquées, fissures

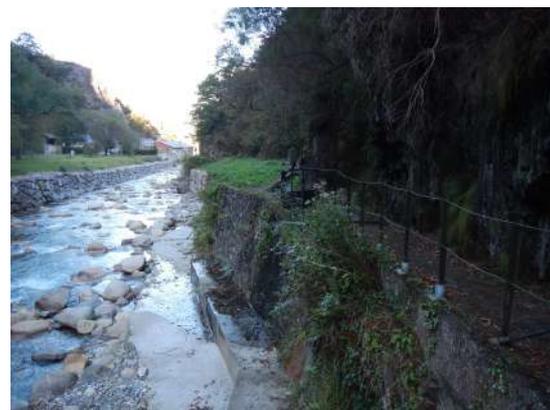
Photo : DSCN0130.JPG
02/10/2018

Description : Mur de soutènement maçonné

Désordres ponctuels : fissure, altération

Désordres linéaires : Disjointoiement, végétation, affouillement

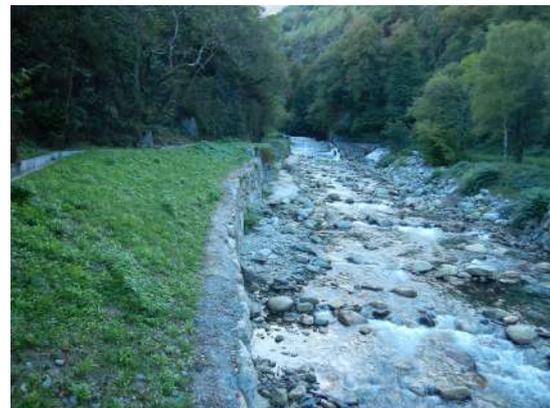
Photo : DSCN0142.JPG
02/10/2018

Description : Mur de soutènement en enrochements bétonnés

Désordres linéaires : Affouillement

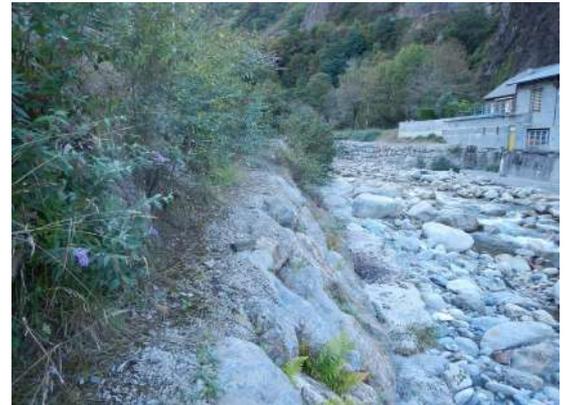
Photo : DSCN0178.JPG
02/10/2018

Description : Mur de soutènement à doubles niveaux : enrochements bétonnés en partie inférieure et enrochements libres en partie supérieure

Désordres ponctuels : Végétation, altération, fissure

Désordres linéaires : Affouillement

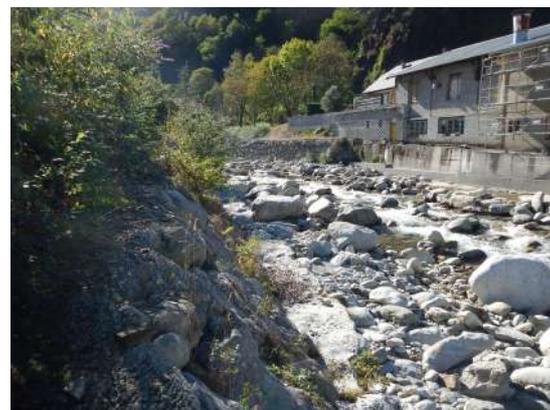
Photo : DSCN0097.JPG
02/10/2018

Description : Mur de soutènement en enrochements, libres liaisonnés béton en crête pour la circulation

Désordres ponctuels : Végétation, altération

Désordres linéaires : Affouillement, fissure des enrochements, mauvaise mise en oeuvre des enrochements

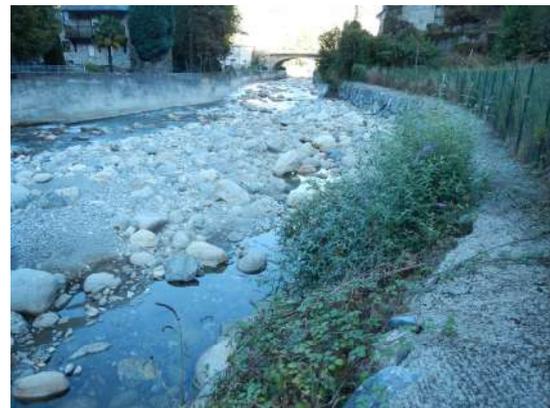
Photo : DSCN0186.JPG
02/10/2018

Description : Mur de soutènement en enrochements bétonnés

Désordres ponctuels : Végétation

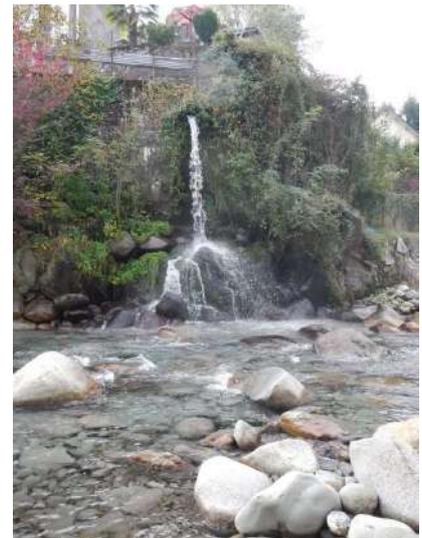
**Photo : DSCN0454.JPG
26/10/2018**

Description : Soubassement en roche du site + Mur de soutènement béton en tête

Désordres ponctuels : Végétation, manque de visibilité

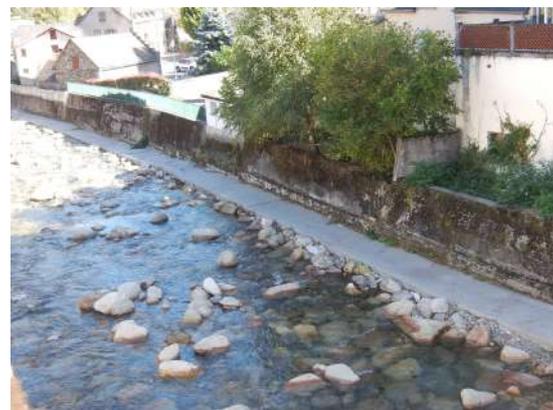
Photo : DSCN0071.JPG
02/10/2018

Description : Mur poids béton

Désordres ponctuels : Fissure

Désordres linéaires : Mousse sur le parement

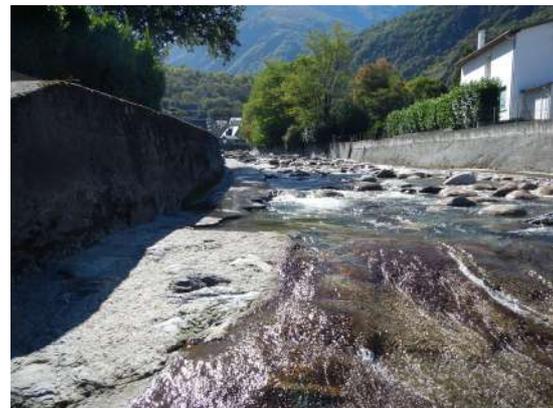
Photo : DSCN9982.JPG
02/10/2018

Description : Mur de soutènement béton

Désordres ponctuels : Erosion / affouillement, altération du béton, fissure

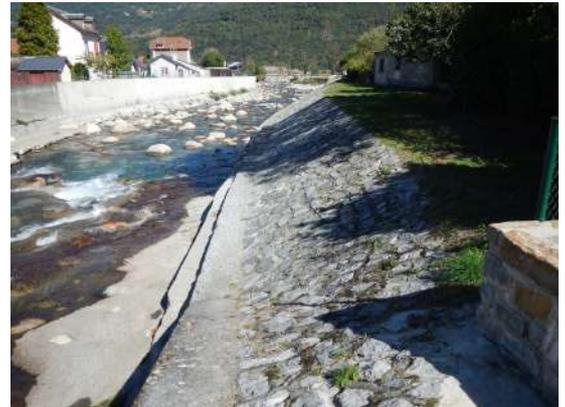
**Photo : DSCN9975.JPG
02/10/2018**

Description : Perré maçonné sur mur de soutènement béton

Désordres ponctuels : Erosion / affouillement, fissure

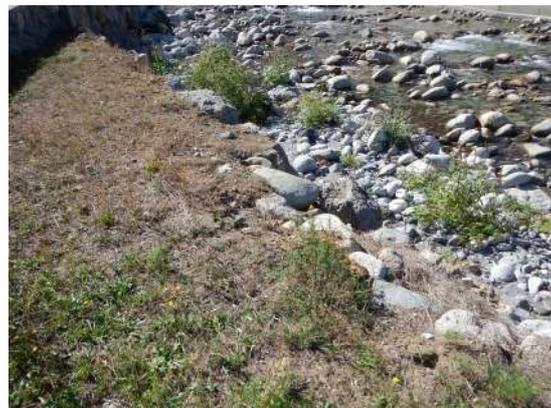
Photo : DSCN0017.JPG
02/10/2018

Désordres ponctuels : Point bas en crête

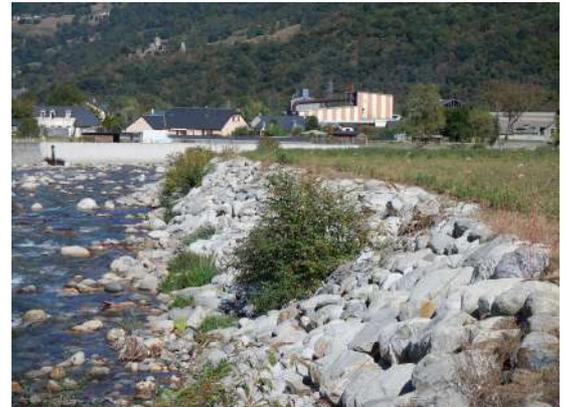
**Photo : DSCN0021.JPG
02/10/2018**

Désordres ponctuels : Végétation

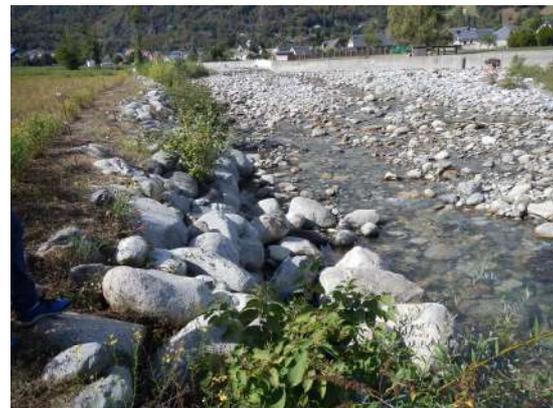
**Photo : DSCN9897.JPG
02/10/2018**

Description : protection de berge fusible en enrochements libres

Désordres ponctuels : Végétation, affouillement / incision du lit
