## CLASSEMENT ET ETUDES FAISABILITE AVP SYSTEME D'ENDIGUEMENT GAVE DE CAUTERETS A PIERREFITTE-NESTALAS ET SOULOM

N° : 18F-143-RS-2

Date : 24/11/2023

// Etude de dangers

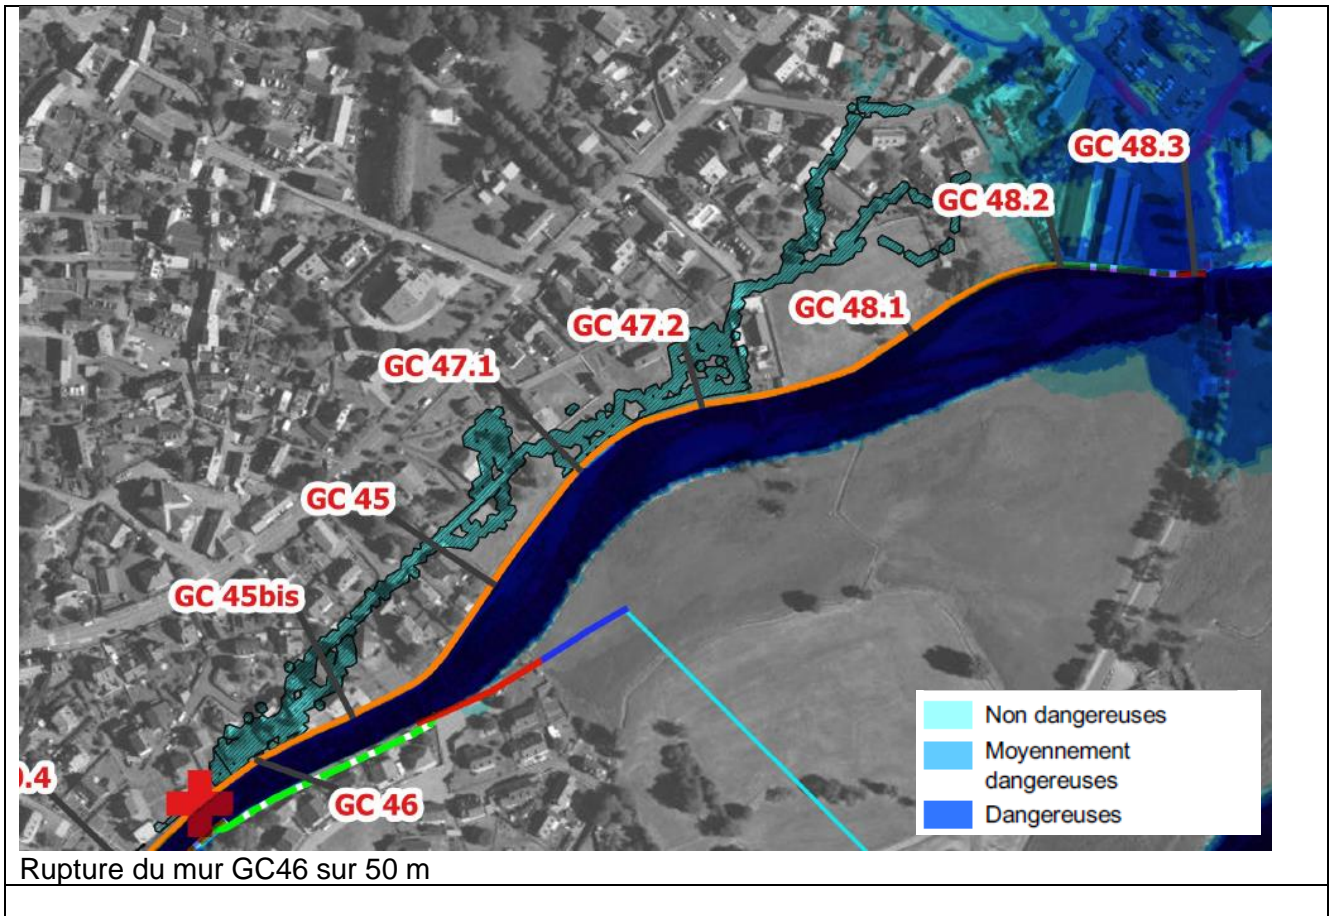
Rupture du mur GC46 sur 50 m

- Scénario 3.1 : rupture du mur GC46 sur 50 m ;
- Scénario 3.2 : rupture des rehausses bois en rive gauche sur 6 m ;
- Scénario 3.3 : rupture des rehausses bois en rive droite sur 6 m ;

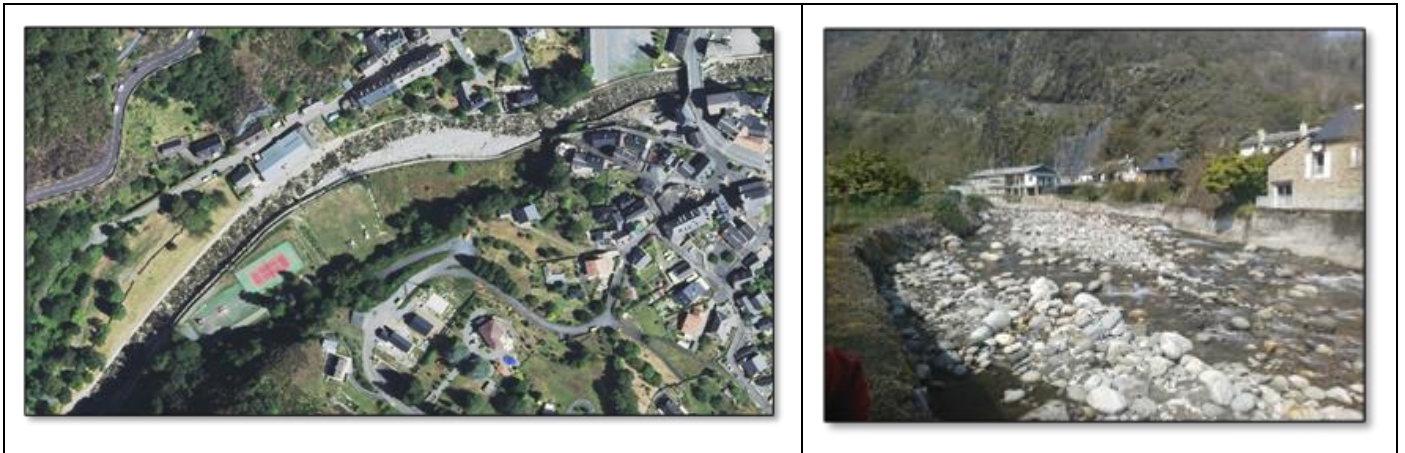
Figure 15 : exemple de secteur d'engrassement (zone A) en amont du pont de Soulom

L'analyse diachronique des profils en long met en évidence un fonctionnement contrasté, avec majoritairement une tendance à l'incision, en dehors de deux secteurs situés en amont des ponts de Soulom et Interzone qui sont en exhaussement.

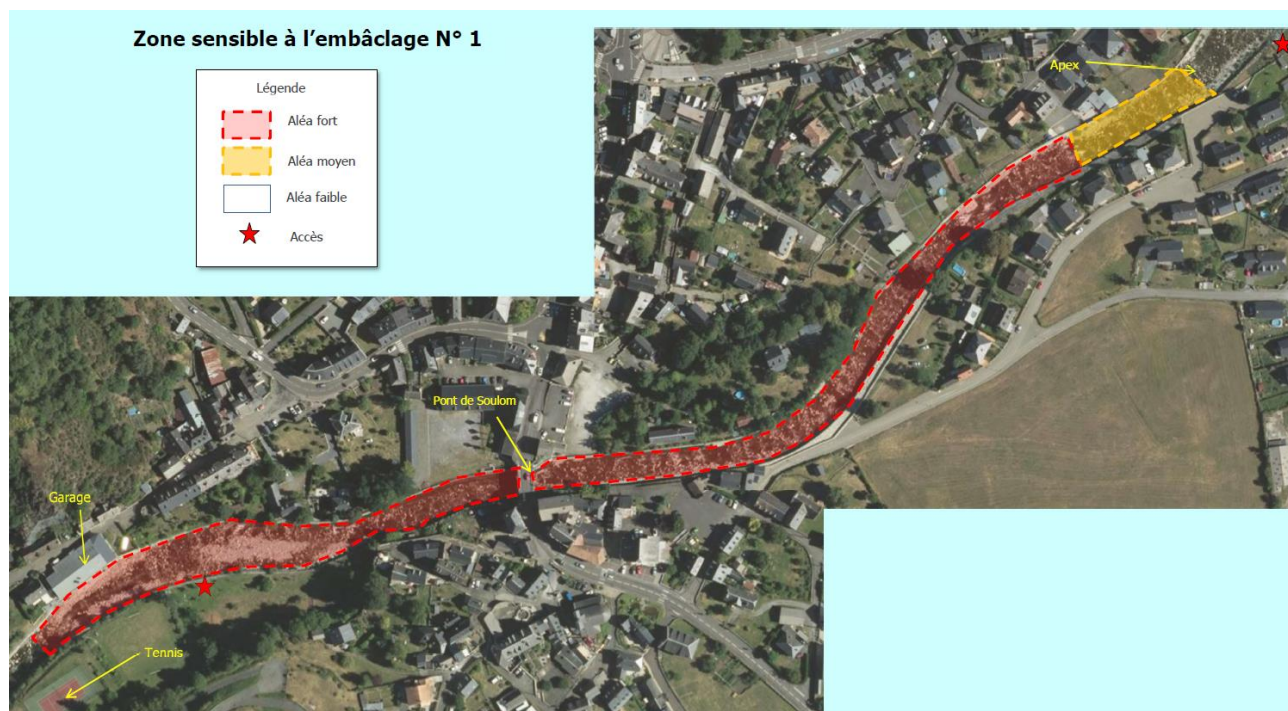
Figure 18 : zone l'aléa fort d'embâcle (Hydrétudes 2020)

Le rapport d'Hydrétudes qualifie ainsi l'aléa fort d'embâcles entre le tennis de Soulom et l'apex résiduel (voir figure suivante).

Le risque d'embâclage le plus préoccupant est situé en amont immédiat et sous le pont de Soulom, zone de rétrécissement du lit, même si aucun embâcle ne semble avoir été constaté au niveau du pont lors des crues de 2012 et 2013.

Une seconde zone d'aléa fort d'embâcle est identifiée au droit du pont Interzone, mais moins probable car les embâcles s'arrêteraient probablement sur la première zone.

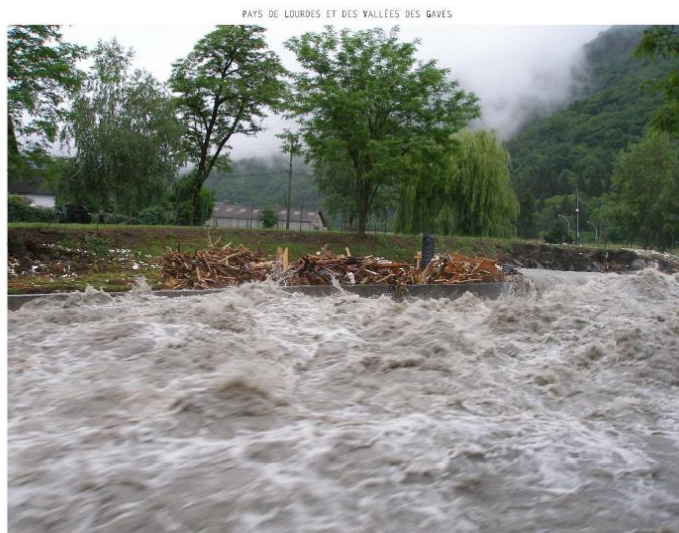
**Figure 19 : embâcles en extrados du tronçon 38.3 observés en 2013**

Des embâcles ont été observés lors de la crue de 2013 dans les extrados, comme visible sur la figure suivante.

Crue juin 2013 (Source : M Alfaro)

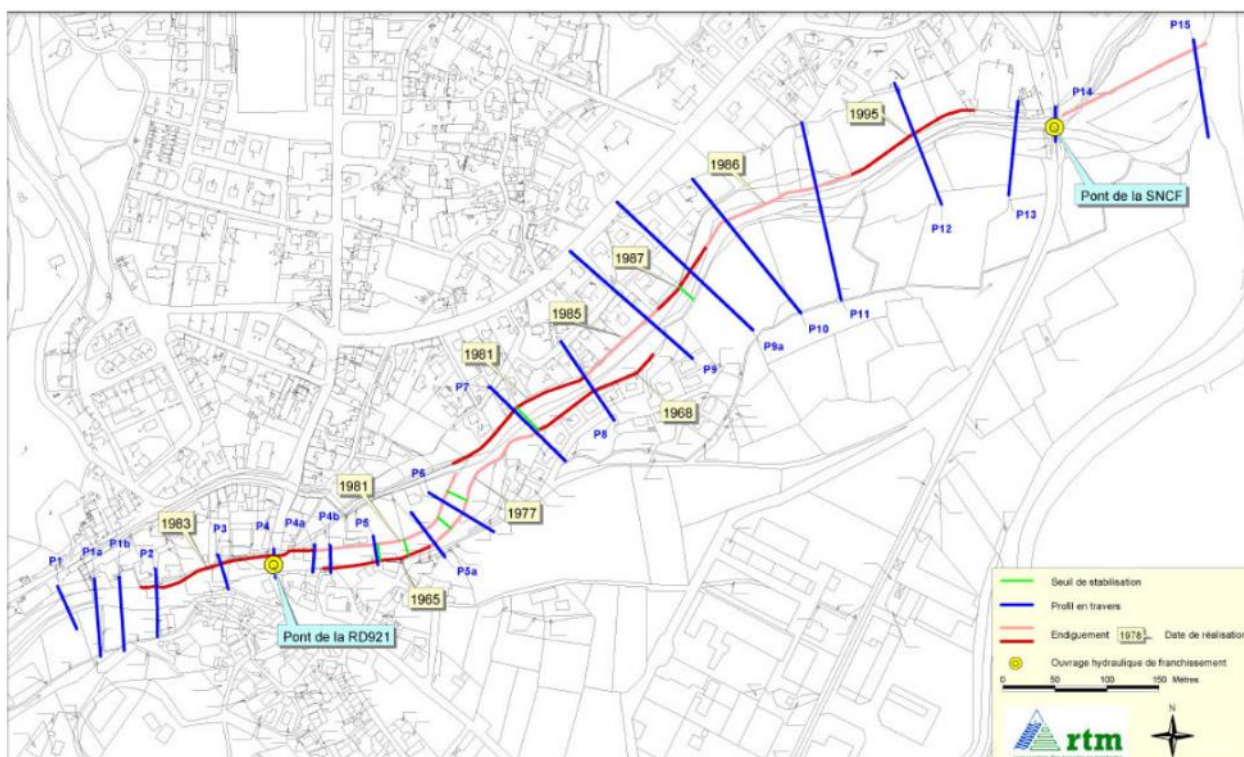
Figure 26 : Historique des ouvrages (source RTM)

Les archives montrent que les ouvrages ont souvent été soumis à l'affouillement lors de crues importantes (document 4.1.16 du dossier d'ouvrage) mettant parfois à nu les fondations des ouvrages.

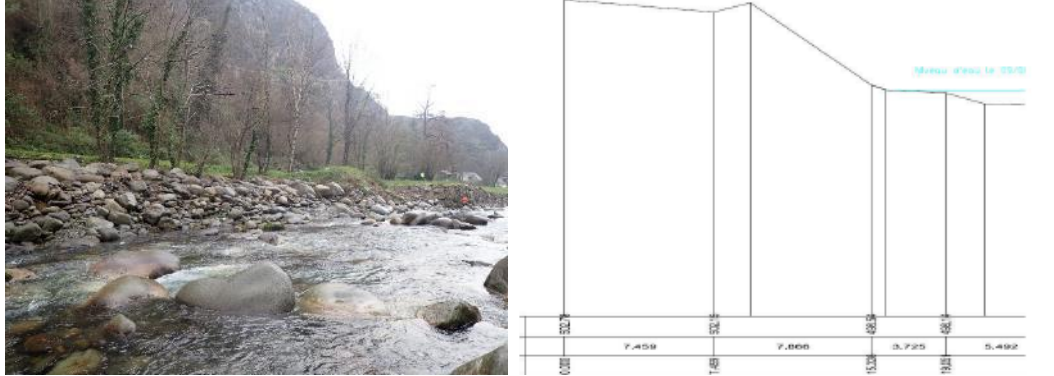
| <b>Historique</b> | Avant les travaux d'urgence, la berge n'avait pas été travaillée. Lors des crues de 2012 et 2013, la berge a subi une forte érosion externe. Suite aux crues, des matériaux grossiers du lit du gave ont été utilisés en protection de berge. | |
| <b>Etat et remarques</b> | <b>Ce tronçon va faire l'objet de travaux dans le cadre de l'avant projet de confortement pour atteindre un niveau de sûreté égal à la crue décennale sur un linéaire de 54 m. La coupe type est donnée ci-dessous :</b> | |

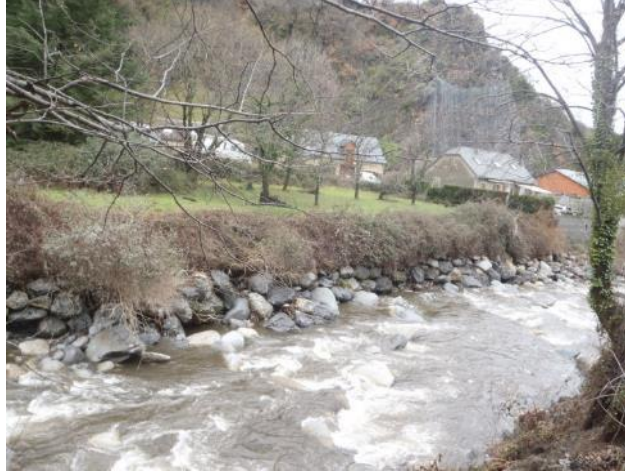
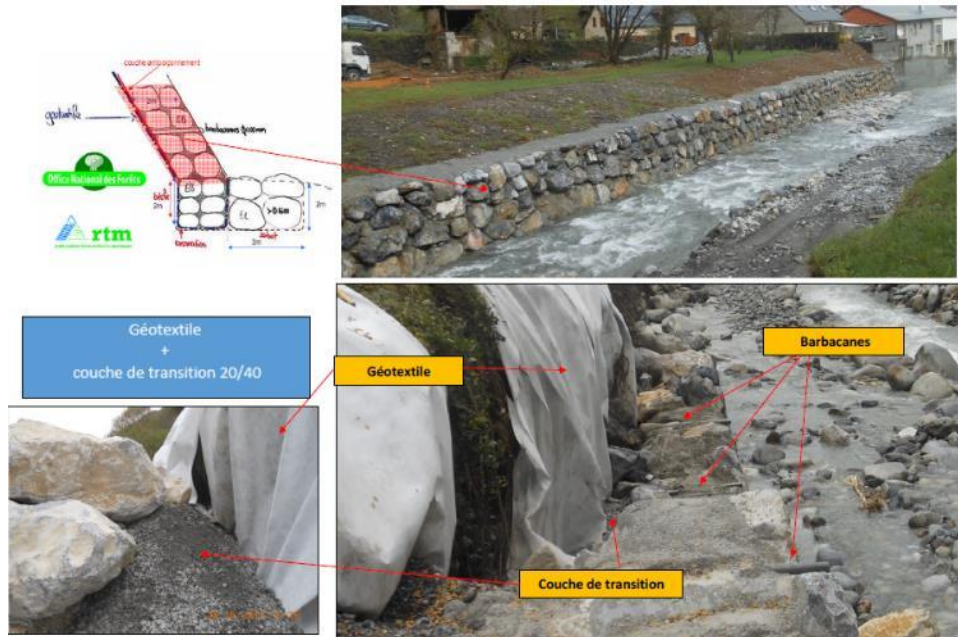
Confortement du tronçon GC 29.2 – DOE RTM 2015

| <p><b>Historique</b></p> | <p>La berge sur ce tronçon a été protégée à partir de 1981 par des enrochements libres qui ont été rénovés en 2005 car ils étaient sous-cavés. Ces enrochements libres étaient similaires à ceux qui existent aujourd'hui. Lors des crues de 2012 et 2013, le lit mineur du gave de Cauterets s'est incisé dans cette zone, entraînant une déstabilisation des enrochements.</p> | |

Lors des travaux d'urgence post-crués, ce tronçon a été entièrement reconstruit.

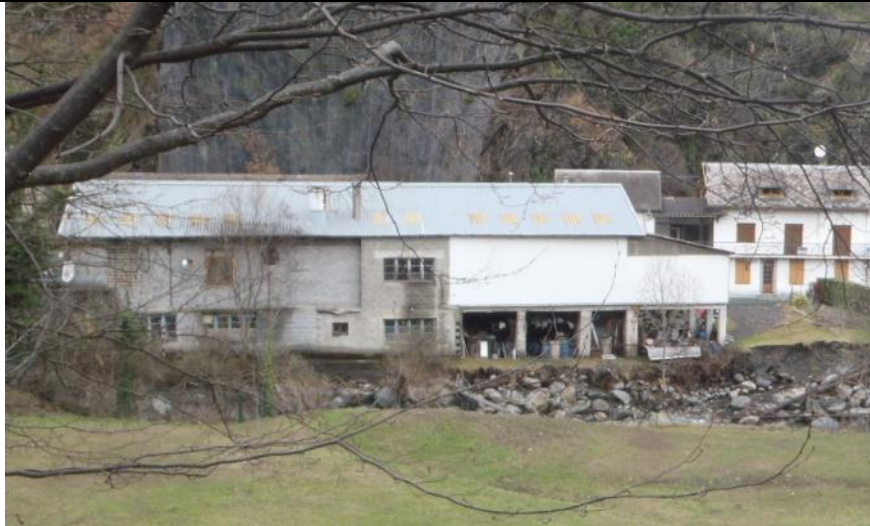
*Photo post crues 2012 et 2013*

| <b>Historique</b> | Avant les crues de 2012 et 2013, ce tronçon était protégé par des enrochements libres et par le mur de soutènement de la maison (visible en noir sur la photo ci-dessus) mais le garage ne possédait pas de mur de soutènement. Lors des crues, ces enrochements ont été endommagés et en partie emportés. | |

Lors des travaux d'urgence post-crués, un mur de soutènement a été construit sous la partie garage et une semelle béton a été coulée en pied d'ouvrage afin de protéger le mur contre l'affouillement.

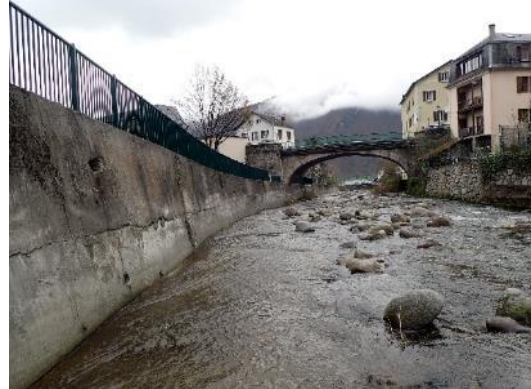
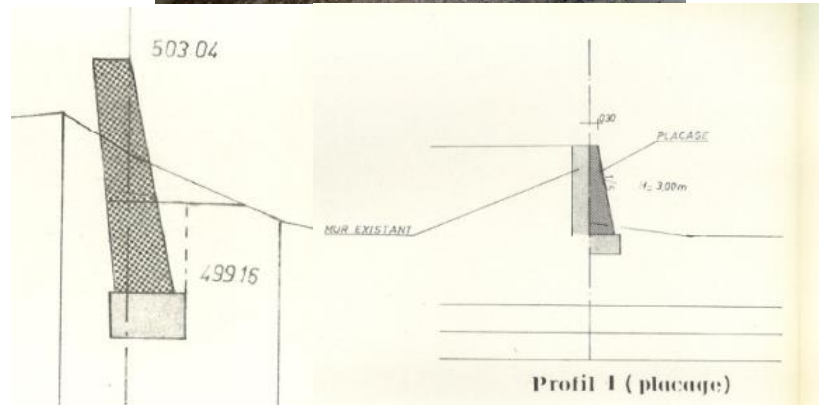
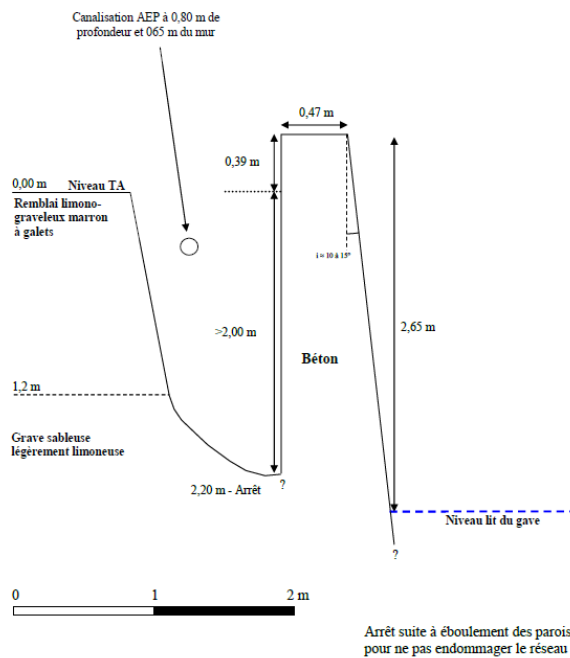
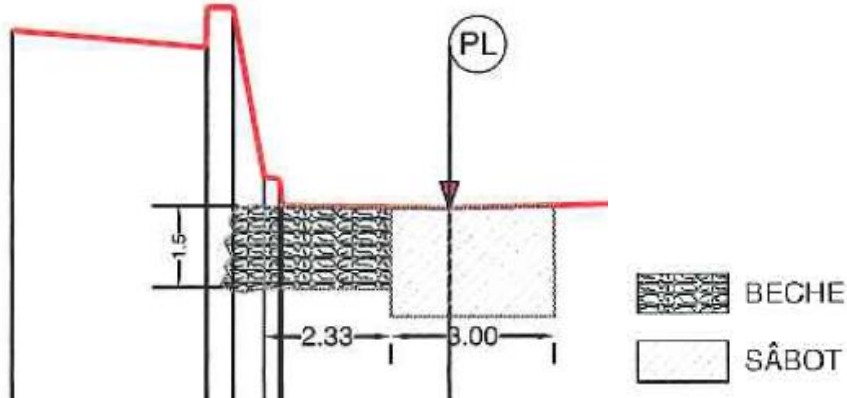
| <b>Etat et remarques</b> | <p>L'état général de l'ouvrage est moyen, avec :</p> <ul style="list-style-type: none"> <li>- Un début d'affouillement sous la semelle béton ;</li> <li>- Quelques fissures sur le mur béton ;</li> <li>- Le béton du mur ponctuellement altéré (traces d'impacts, délimitation des différentes levées de béton, dégradation ponctuelle du béton) ;</li> <li>- Un joint entre la plinthe de l'ouvrage et le mur est ponctuellement érodé / large en aval de tronçon. Cet interstice est un passage préférentiel et risque de provoquer une infiltration ou une érosion des armatures du mur.</li> </ul> | |

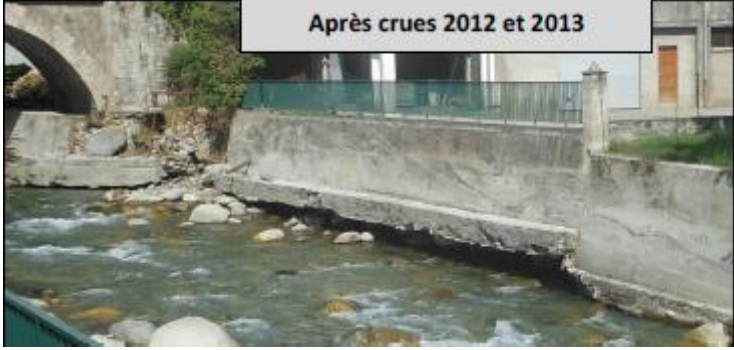
| <p><b>Historique</b></p> | <p>Cet ouvrage a été construit en 1961. Lors des crues de 2012 et 2013, le pied de l'ouvrage a été affouillé et l'ouvrage s'est effondré (voir photo ci-dessous).</p> | |

| | <p>(Source : RTM)</p> <p>Lors des travaux d'urgences post-crués, ce mur de soutènement du canal d'irrigation a été reconstruit.</p> |

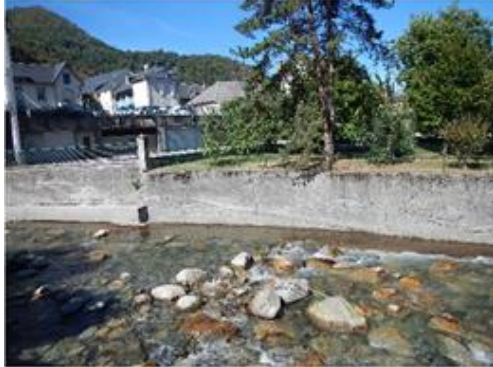
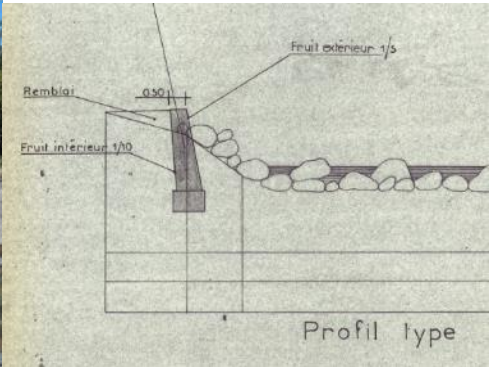
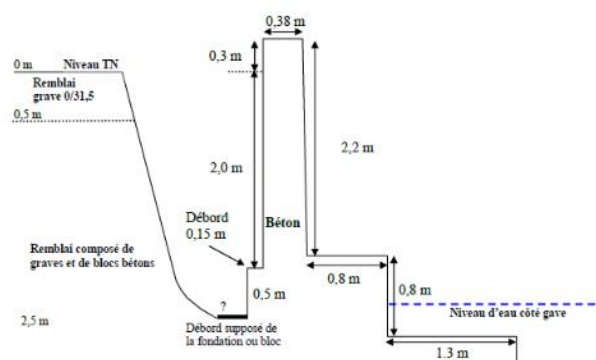
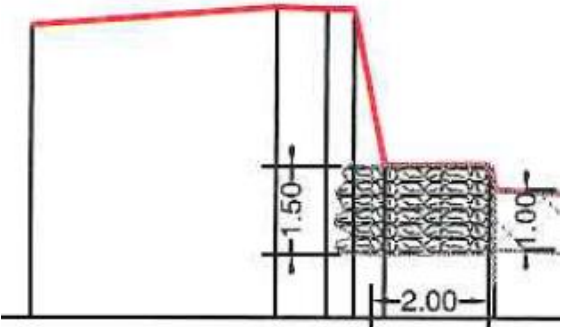
| | | (Source : coupe type – DOE CAZAL 2016) |
|---|--|---|
| <b>Etat et remarques</b> | L'état général de la protection est correct avec toutefois des désordres à surveiller : <ul style="list-style-type: none"> <li>- Une fissure verticale dans le mur béton,</li> <li>- 2 affouillements sous le sabot en enrochements bétonnés sur la partie aval de l'ouvrage.</li> </ul> | |

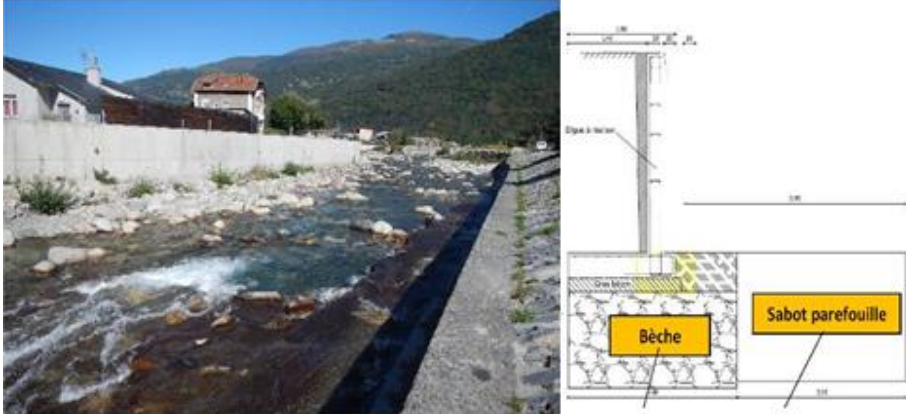
| | <p style="text-align: center;"><b>Digue existantes GC45 endommagée suite aux crues<br/>2012 et 2013 qui a fini par céder le 8 novembre 2013</b></p> <p>Des travaux d'urgence ont été exécutés afin de réparer la brèche créée par la rupture de la digue.<br/>Lors des travaux post-crue 2013, la digue a été refaite à neuf plus en retrait afin d'augmenter la section hydraulique du gave de Cauterets.</p> |

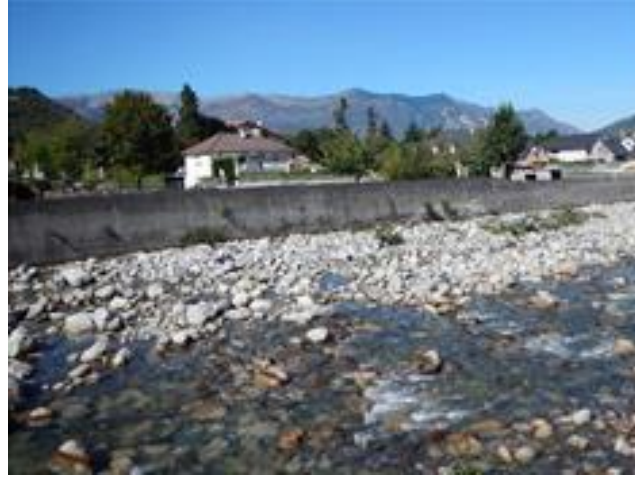
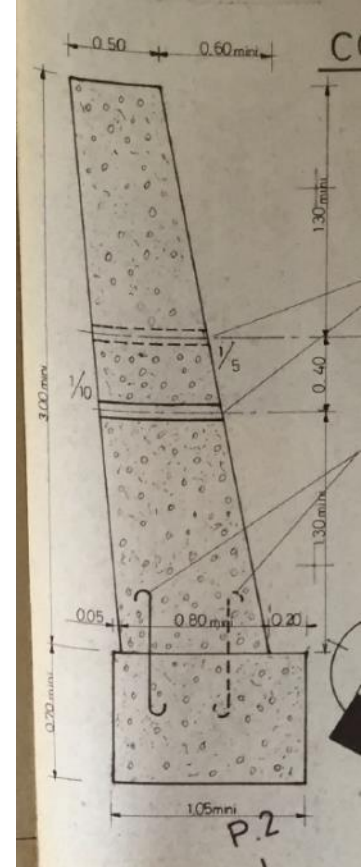
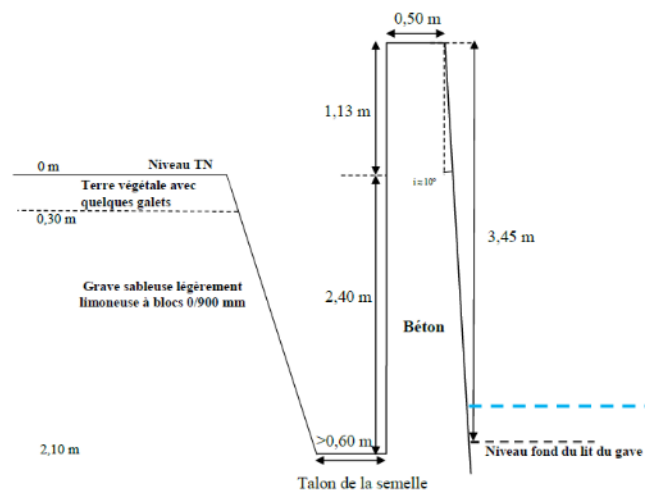
| <b>Etat et remarques</b> | L'état général de l'ouvrage est moyen : <ul style="list-style-type: none"> <li>- La végétation s'installe dans de nombreuses anfractuosités : fissures, trous et barbacanes,</li> <li>- Une fissure verticale est repérée en milieu de linéaire.</li> </ul> | |

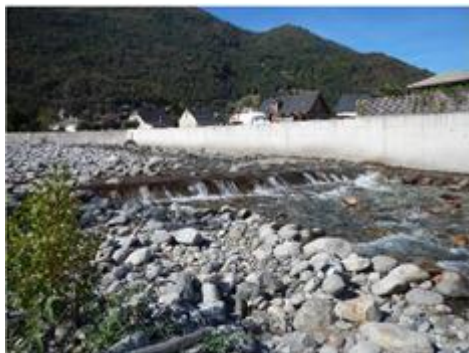
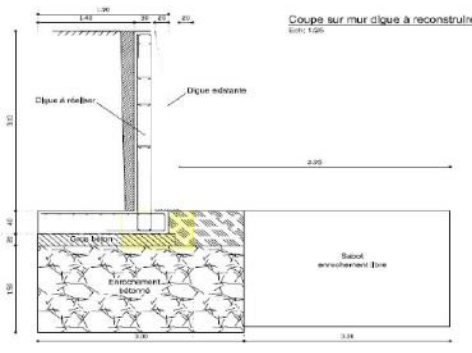
5.1.2.16 Tronçon GC 47.2

| <b>Historique</b> | Ce tronçon et le tronçon amont (GC 47.1) ont été construits en 1986. Lors de la crue de 2012, le lit du gave s'est fortement incisé dans cette zone et les fondations des ouvrages n'étaient plus soutenues ce qui a entraîné leur rupture. | |

| <b>Etat et remarques</b> | L'ouvrage est en bon état apparent malgré une fissure à l'aval du linéaire à la transition avec le tronçon GC 48.1. |

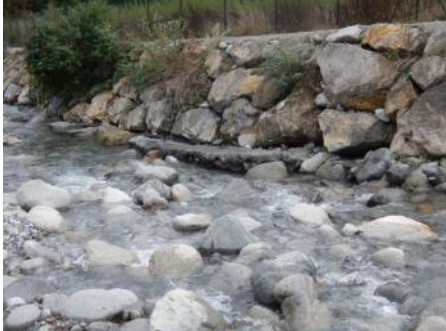
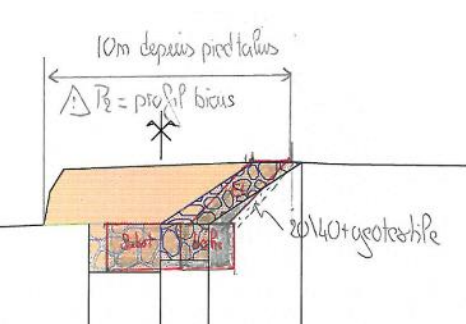
### 5.1.3.2 Tronçon GC 32

| <b>Historique</b> | <p>Avant 2012, ce tronçon était protégé par un mur en schiste. Les pierres n'étaient pas liaisonnées.<br/>Ce mur a été détruit lors des crues de 2012 et 2013 et remplacé par des enrochements libres.</p> | |

| <b>Etat et remarques</b> | Le tronçon est dans un état moyen avec quelques signes d'érosion de la semelle à surveiller. |

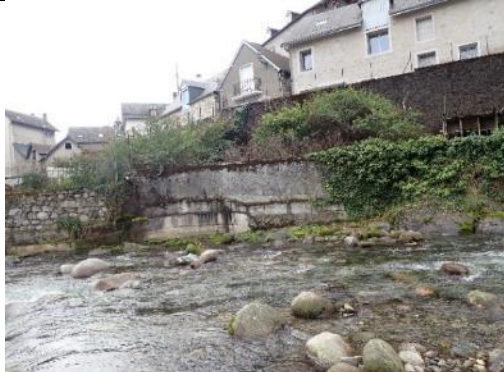
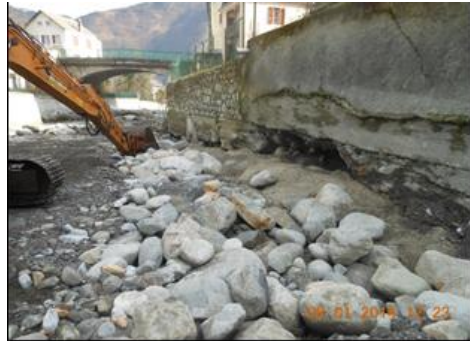
#### 5.1.3.5 Tronçon GC 35.2

| | <p>Fondation</p> | <p>Lors des travaux d'urgence post-crués, une plinthe en béton banché a été coulée.</p> <p><i>Reprises-en sous-œuvre (béton banché) du tronçon GC 35.2 – DOE RTM 2015</i></p> <p>Les photos et les comptes rendu de chantier montrent la réalisation d'une semelle en enrochements bétonnés mais la géométrie n'est pas précisée explicitement, vraisemblablement 2*3 m de manière analogue aux autres ouvrages.</p> |

| <b>Etat et remarques</b> | L'ouvrage est dans un bon état général apparent malgré une fissure dans le béton du mur.<br>Les strates des différents bétonnages sont apparentes et la végétation commence à recouvrir la crête de digue. |

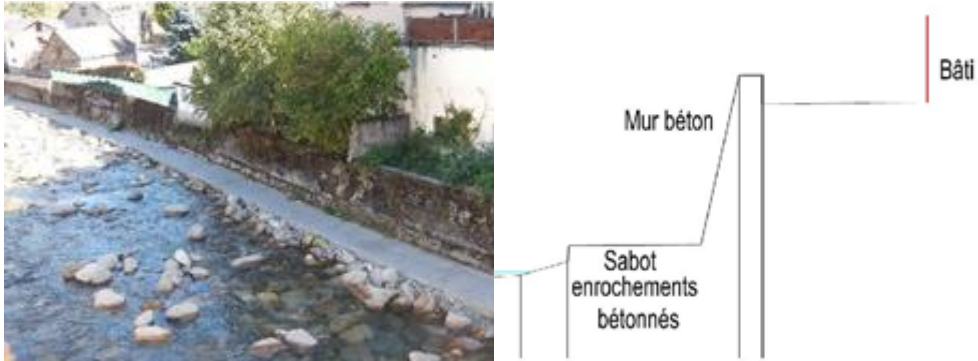
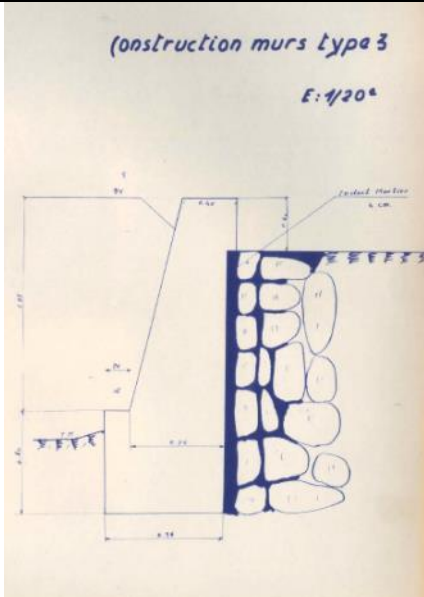
5.1.3.7 Tronçon GC 38.1

| <b>Etat et remarques</b> | L'ouvrage est dans un bon état apparent malgré la mousse qui recouvre tout le mur béton et une légère fissure de la semelle béton. | |

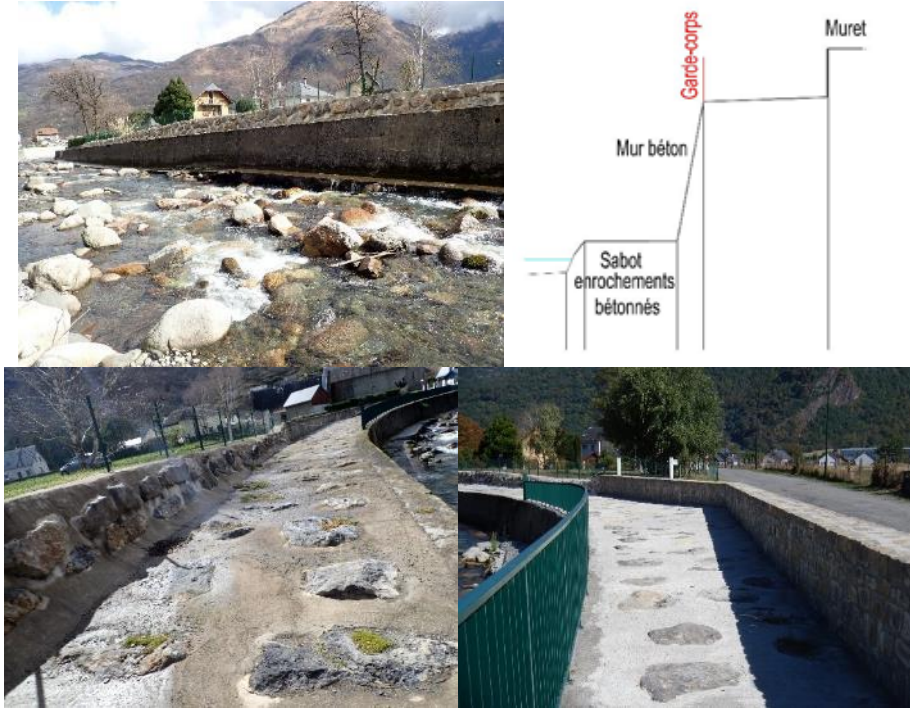
5.1.3.9 Tronçon GC 38.3

| <b>Etat et remarques</b> | <p>Situé en extradados puis en intrados, le tronçon GC 38.3 est soumis à de fortes sollicitations. L'état de la fondation du mur en témoigne :</p> <ul style="list-style-type: none"> <li>- Plusieurs signes d'érosions sont présents sur le linéaire : affouillement, sous-cavement, incision du lit, dégradation de la semelle béton ;</li> <li>- Une fissure dans la semelle béton.</li> </ul> | |

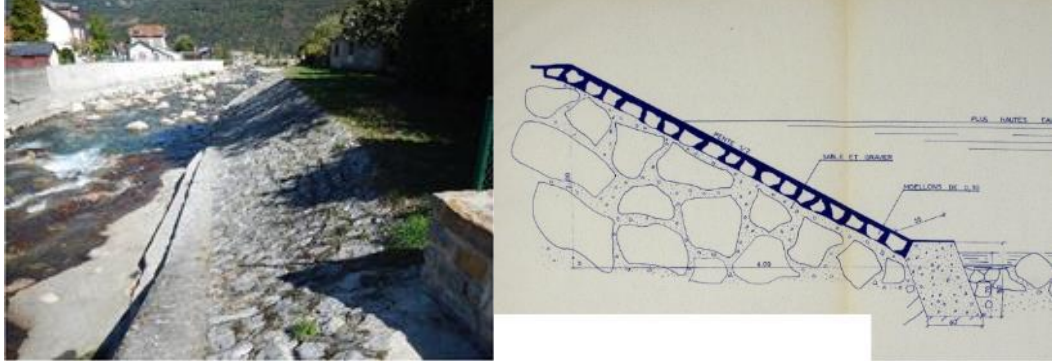
5.1.3.10 Tronçon GC 39

| <p><b>Etat et remarques</b></p> | <p>L'état général du tronçon GC 39 est satisfaisant, malgré :</p> <ul style="list-style-type: none"> <li>- Une érosion marquée de la semelle béton en plusieurs endroits ;</li> <li>- Une fissure sur le mur de soutènement béton, en milieu de linéaire.</li> </ul> |

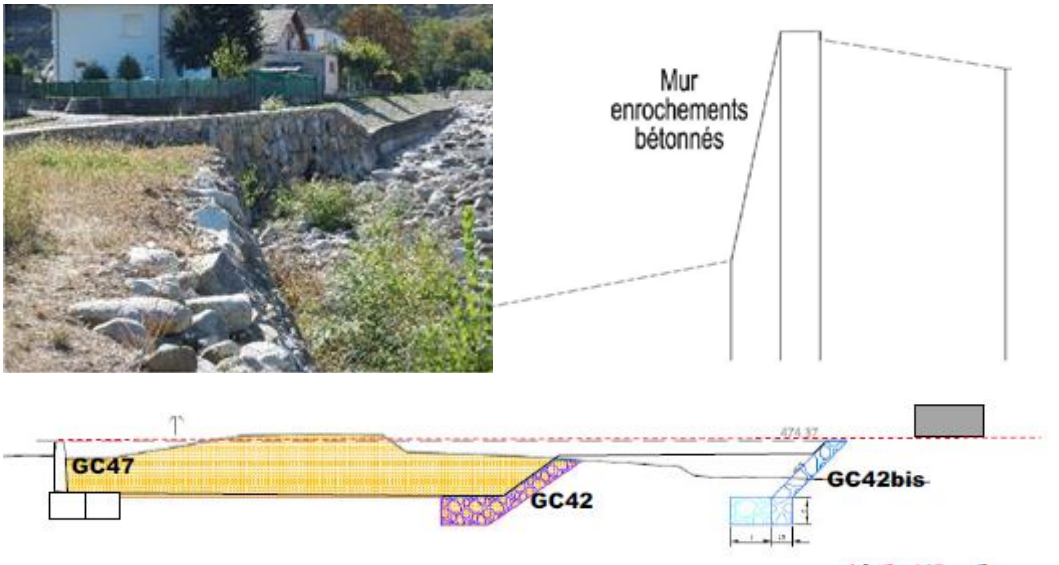
5.1.3.11 Tronçon GC 42bis.1

| <b>Etat et remarques</b> | Ce tronçon est majoritairement enterré. Il constitue le mur de protection des habitations contre la mobilité du gave en cas de rupture de la protection de berge fusible en enrochement (tronçon GC 42.1 et 42.2).<br>La partie visible de l'ouvrage est en bon état. | |

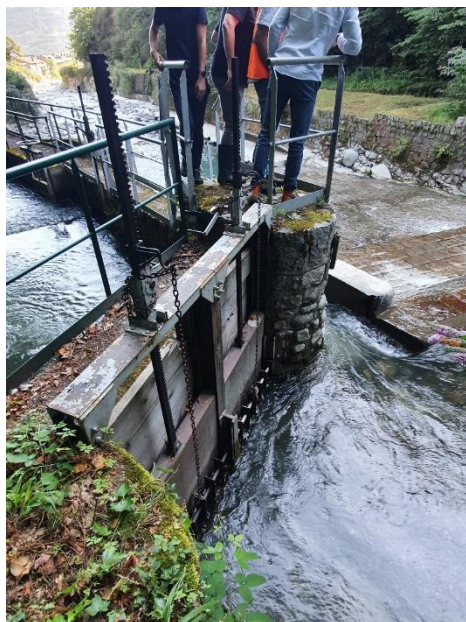
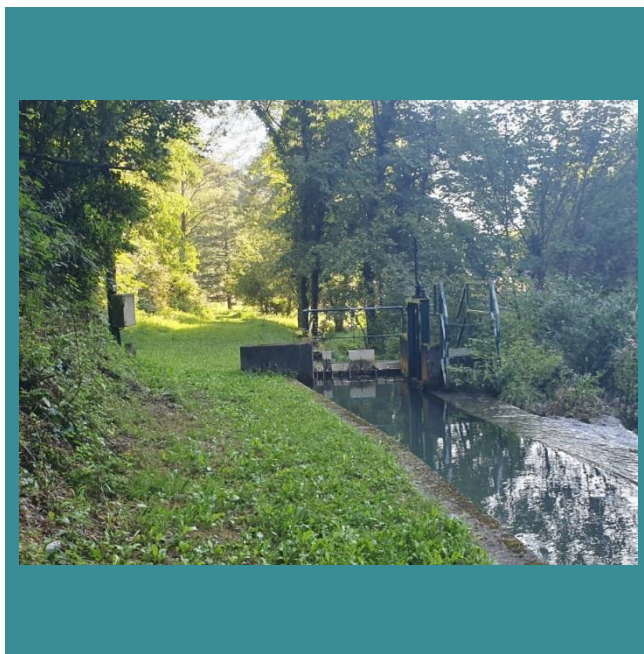
Figure 28 : Vanne amont (à gauche) et module à masque (à droite)

Les vannes ne sont pas manœuvrées en crue.

D'après l'exploitant, l'ouvrage de prise n'a pas été spécialement endommagé lors de la crue de 2013. Néanmoins, une recharge en enrochements et une réfection des maçonneries ont été réalisés en post crue.

Aucun désordre n'a été signalé sur l'ouvrage à la suite de la crue de 2018.

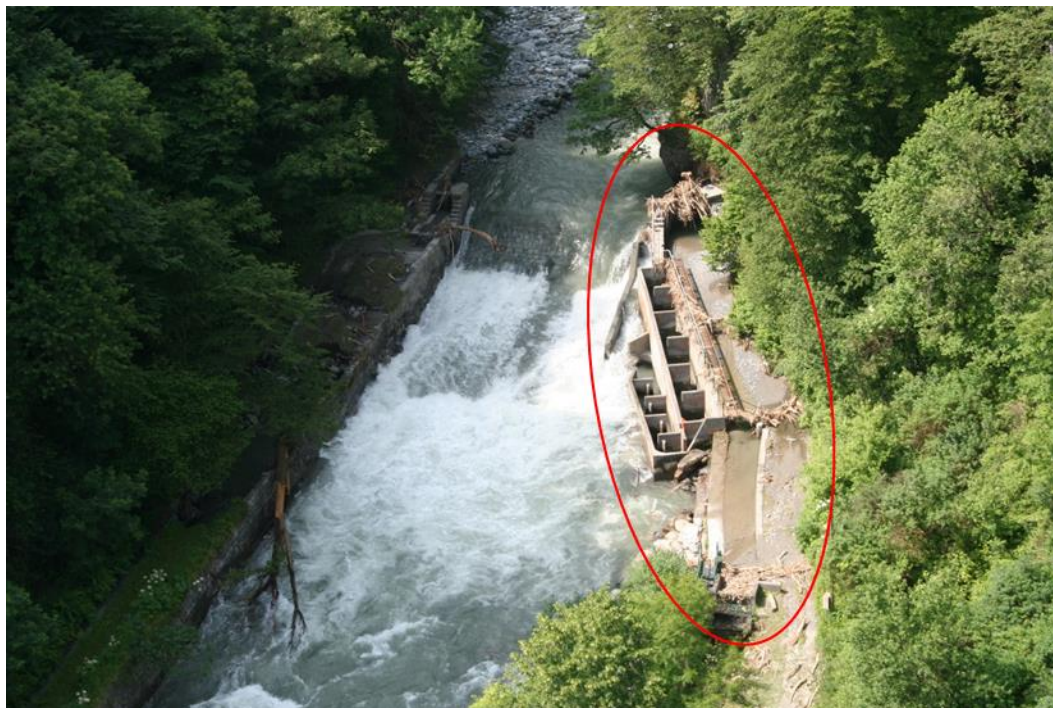
**Figure 29 : Vue aérienne post-crue de 2013 de l'ouvrage de prise d'eau en rive gauche du seuil Berty**

La prise d'eau fait partie du système d'endiguement car elle joue un rôle de limitation du débit d'eau dans le canal. En cas de rupture de la prise d'eau en crue, un risque de venue d'eau est à considérer en zone protégée, voire un risque de défluviation si la venue d'eau est importante.

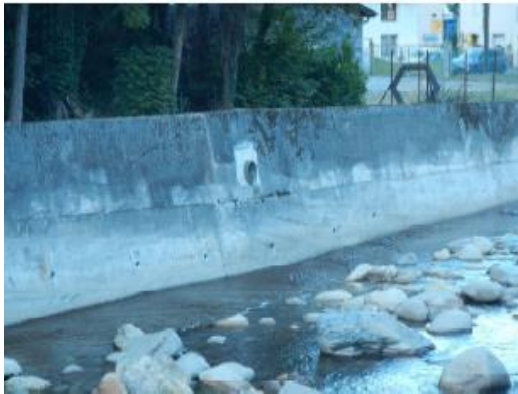
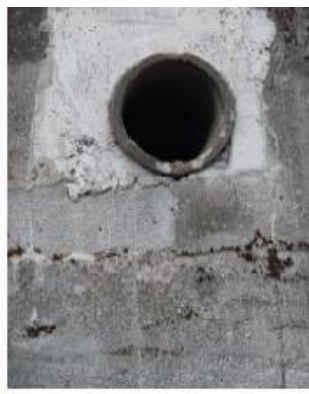
| Nom | Ouvrage | Description des ouvrages traversant |
|---|---|---|
| <b>GC 36.3</b> | <b>Digue</b> | <p>- Un rejet traversant diamètre 500 mm dont l'équipement en clapet anti-retour est inconnu (PK437 RG)</p> <div style="display: flex; justify-content: center; align-items: center; gap: 20px;"> </div> <p>(Source : VTA 2018, ISL)</p> |

Le tronçon GC 36.3 comporte un ouvrage traversant de diamètre 500 mm (extérieur) en béton non équipé d'un système anti-retour. Il est nécessaire de prévoir un système anti-retour pour la crue vicennale :

De manière analogue à l'ouvrage du tronçon GC 40.3, au vu des dimensions de l'ouvrage, une vanne guillotine est prévue en arrière du mur.

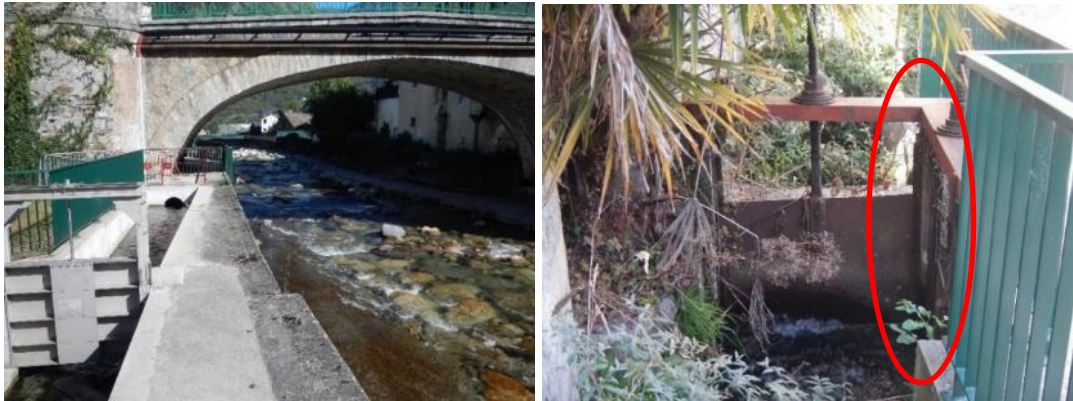
| | | <p>- Système de trop plein du canalet qui longe l'ouvrage sur la partie aval au niveau du pont de Soulom. Vanne de fermeture transversale à vis (position fermée lors de la VTA). Cet ouvrage s'oppose aux venues d'eau dans la zone protégée. (PK 506 RG)</p> |

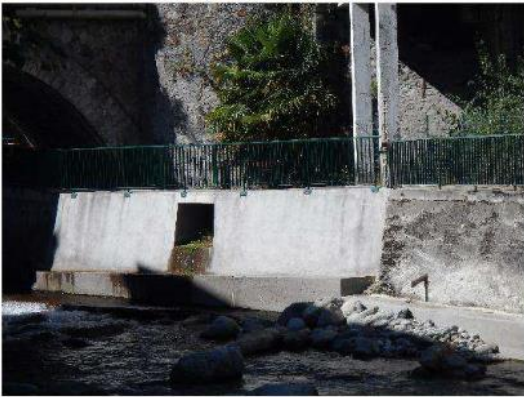
| <b>GC 40.1</b> | Protection de berges | <p>- Sortie du « trop plein » du canalet. La sortie n'est pas munie de clapet anti-retour mais la vanne présentée ci-dessus permet la fermeture de cet exutoire par rapport au niveau de crête de l'ouvrage. (PK 519 RG)</p> |

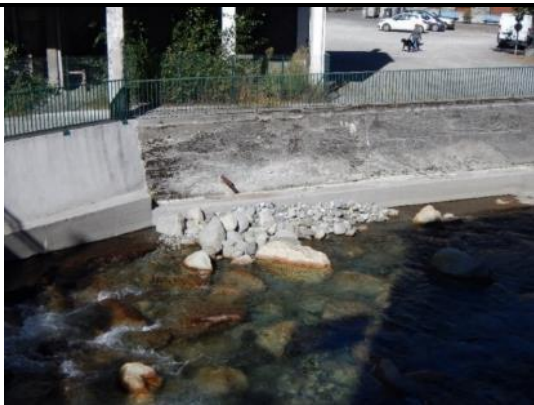
| <b>GC 40.2</b> | Protection de berges | <p>- Buse de sortie non munie de système anti-retour (faible diamètre) (PK527 RG)</p> |

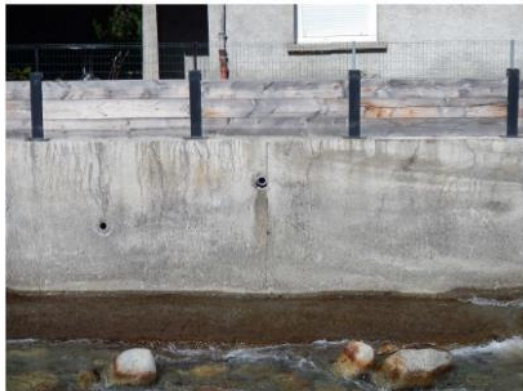
| <b>GC 40.3</b> | <b>Digue</b> | <p>- Buse traversant le mur non muni de clapet anti-retour (faible diamètre) (PK 581 RG)</p> <p>(Source : VTA 2018, ISL)</p> |

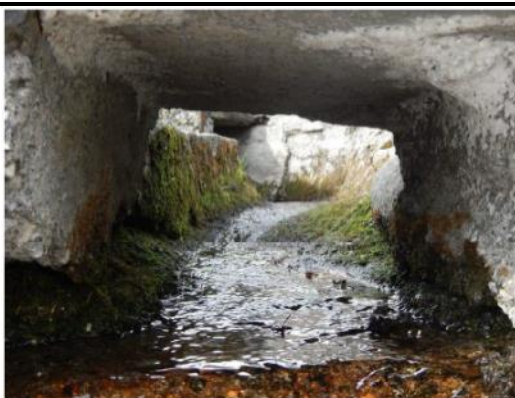
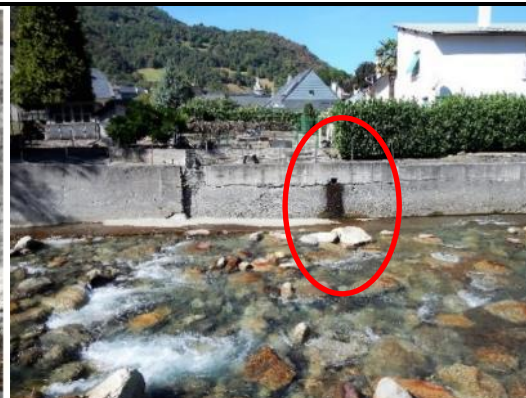
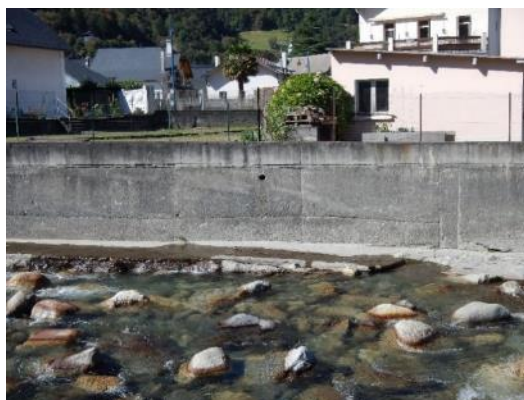
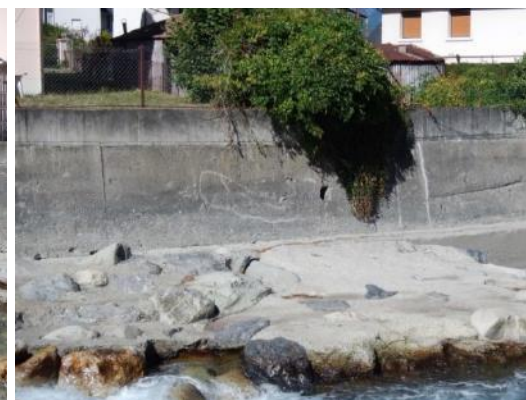
- 3 buses de rejet non équipées de clapets anti-retour (PK 787 RG) – (PK 796 RG) – (PK 797 RG) (faible diamètre)

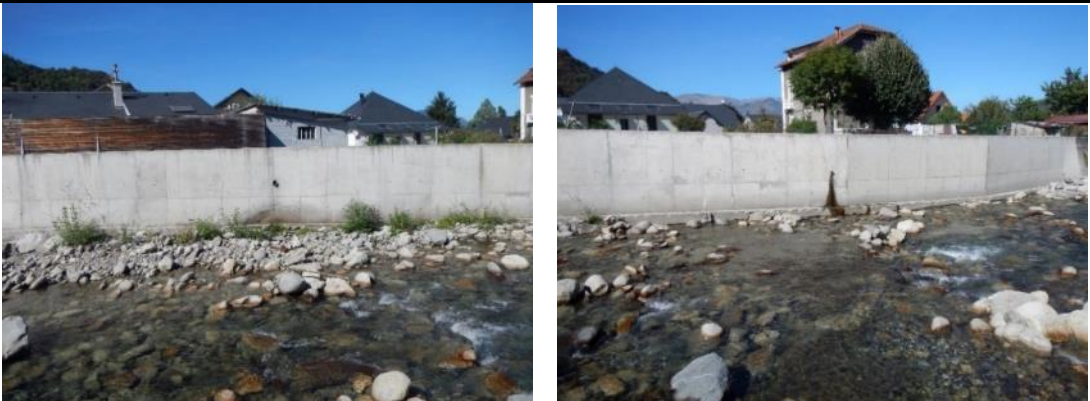
| <b>GC 45bis</b> | <b>Digue</b> | <p>- 4 buses de rejet non équipées de clapets anti-retour (PK 838 RG) – (PK 876 RG) (diamètre 200 mm)</p> <p>(PK 888 RG) – (PK923 RG)</p> |

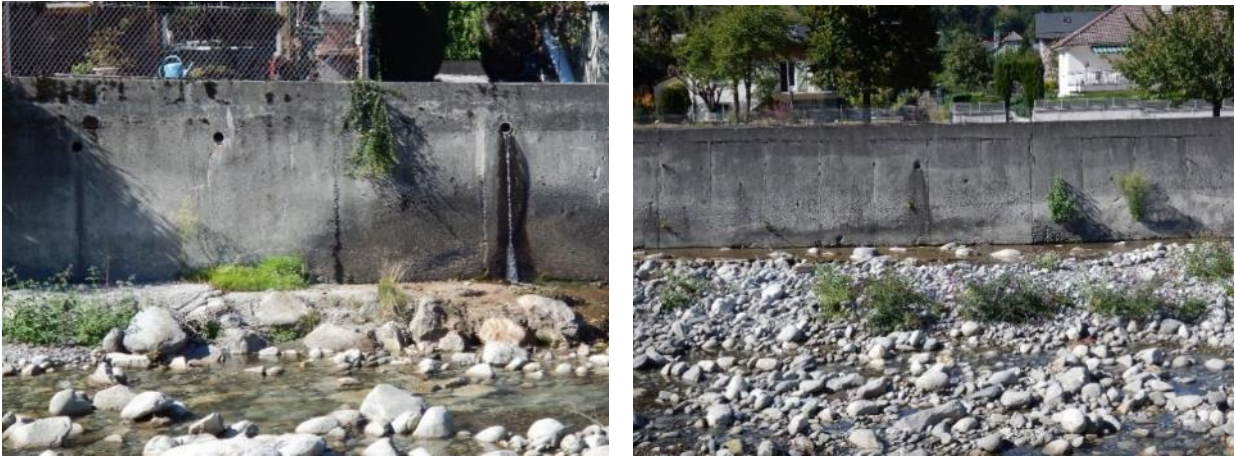
| <b>GC 45</b> | <b>Digue</b> | <p>- 3 buses de rejet non équipées (PK 923 RG) - (PK 1009 RG)</p> <p>(Source : VTA 2018, ISL)</p> |

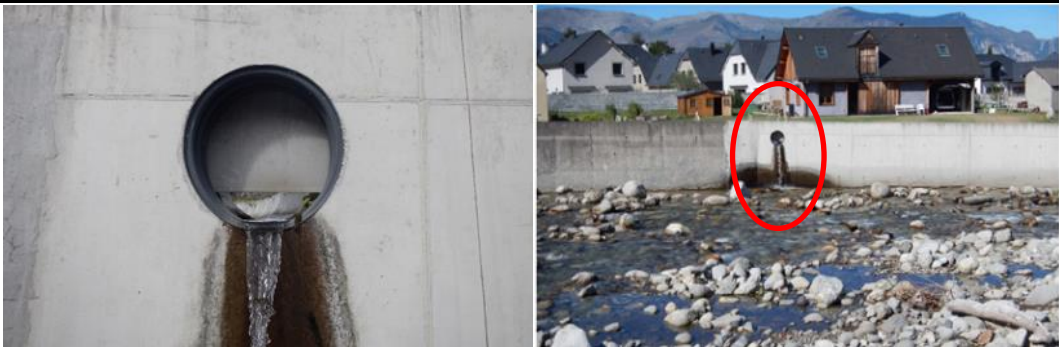
| <b>GC 47.2</b> | <b>Digue</b> | - Ouvrage traversant avec une vanne murale (PK 1109 RG) |

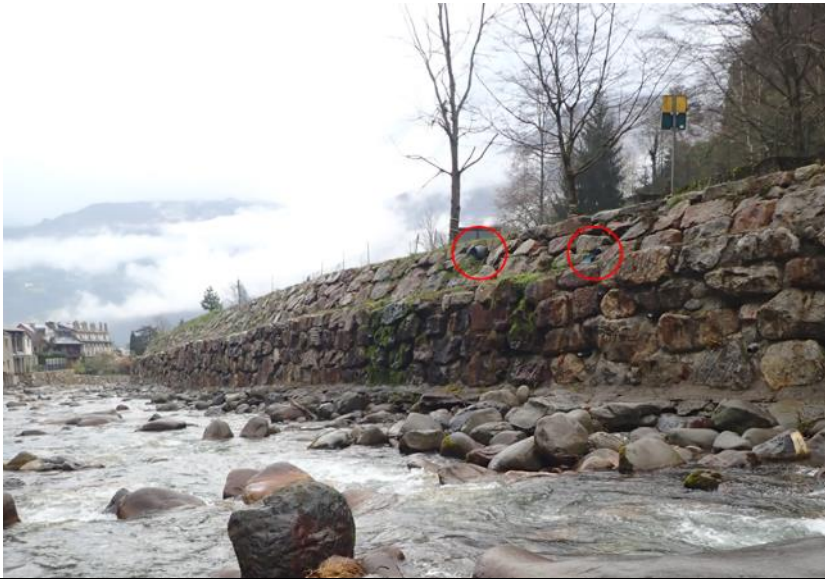
| <b>GC 28</b> | Protection de berges | <p>- Ouvrages traversant <math>\Phi 400</math>. (PK 154 RD) – (PK 162 RD)</p> |

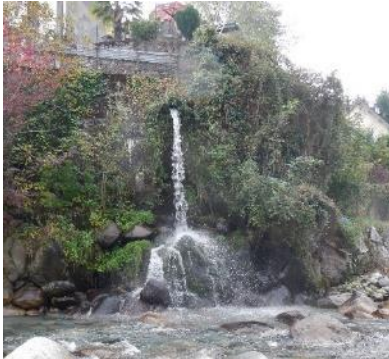
| <b>GC 35.1</b> | Protection de berges | - Rejet traversant en partie supérieure sans clapet anti-retour (PK428 RD)<br> |

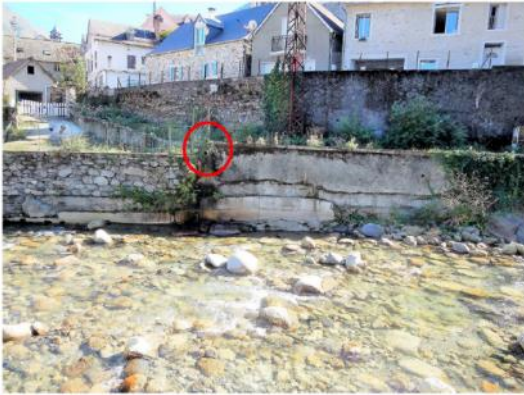
| <b>GC 35.2</b> | Digue | - Rejet traversant en partie supérieure du mur sans clapet anti-retour (PK462 RD)<br><br>(Source : VTA 2018, ISL) |

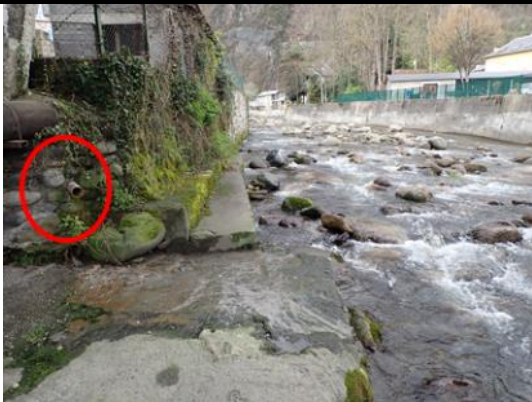
| <b>GC 35.3</b> | Digue | - 1 buse traversante non équipée de clapets anti-retour (PK 508 RD) (barbacane, faible diamètre) |

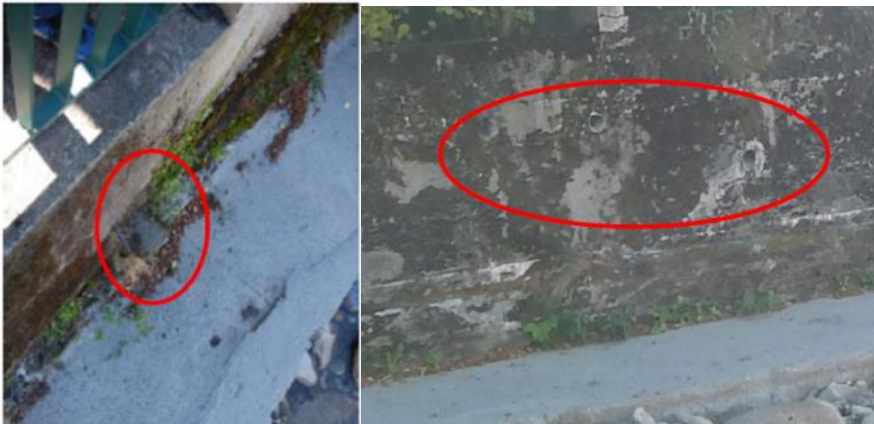
| <b>GC 38.1</b> | <b>Digue</b> | <p>- 4 rejets traversants (PK 527 RD) – (PK 543 RD) – (PK 560 RD) – (PK 562 RD)</p> <p>(Source : VTA 2018, ISL)</p> |

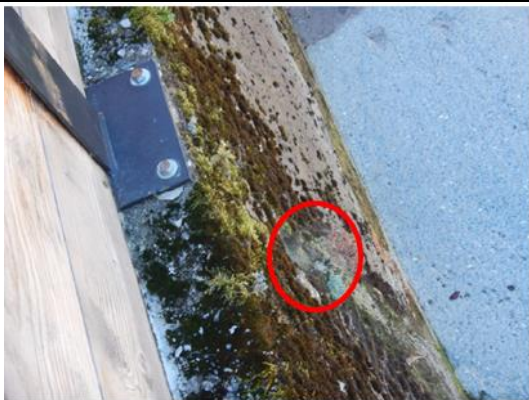
| <b>GC 38.2</b> | <b>Digue</b> | <p>- 1 buse traversant (diamètre 240 mm) le mur sans clapet anti-retour (PK 629 RD)</p> |

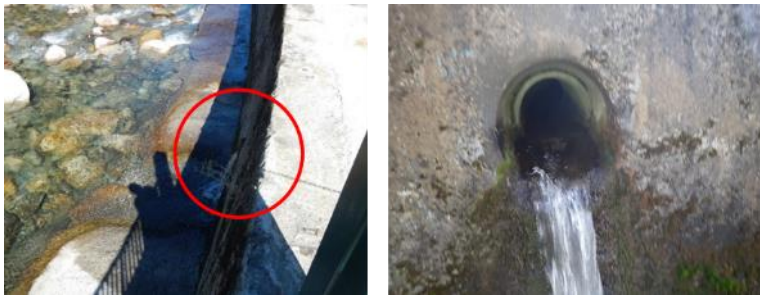
| <b>GC 38.3</b> | <b>Digue</b> | <p>- 1 buse traversant diamètre 500 mm le mur sans clapet anti-retour (PK 631 RD)</p> <p>(Source : VTA 2018, ISL)</p> |
