## CLASSEMENT ET ETUDES FAISABILITE AVP SYSTEME D'ENDIGUEMENT GAVE DE CAUTERETS A PIERREFITTE-NESTALAS ET SOULOM

N° : 18F-143-RS-2

Date : 24/11/2023

// Etude de dangers

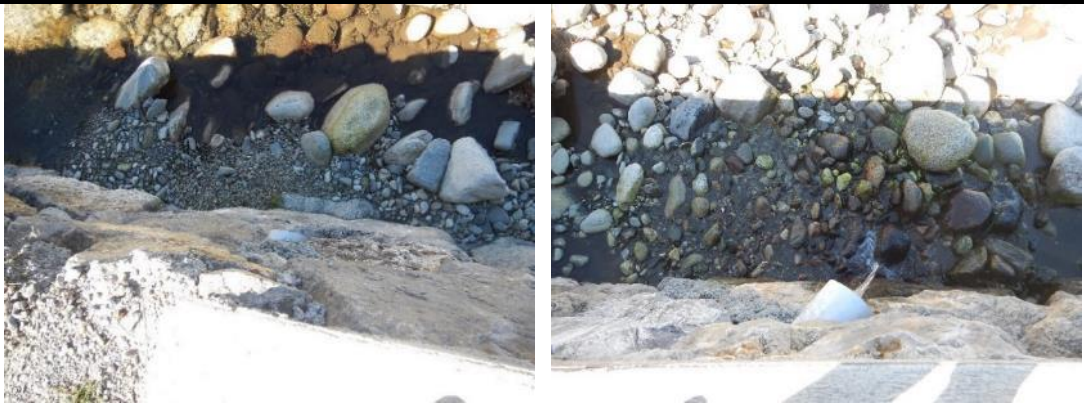
| <b>GC 42bis.1</b> | <b>Digue</b> | - 2 ouvrages traversants en amont du liénaire, sans clapet anti-retour (PK 923 RD) - (PK 928 RD) |

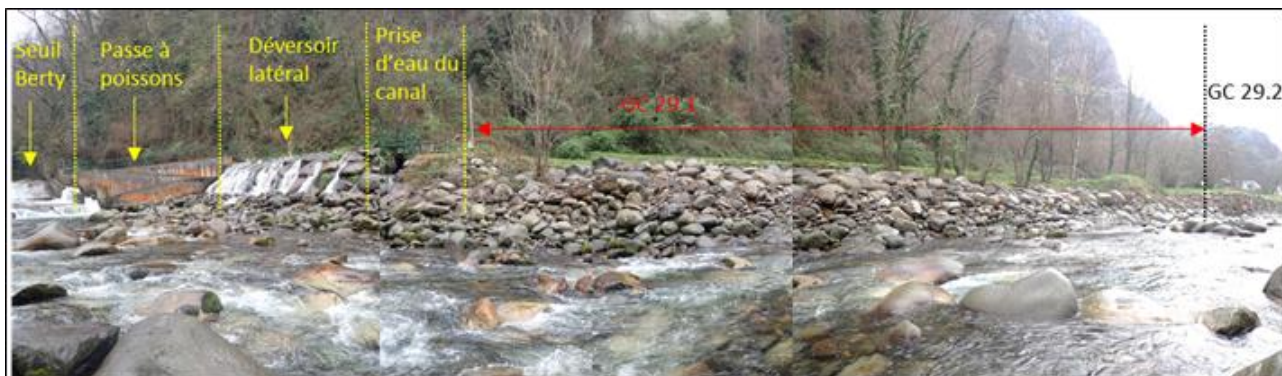
Le tronçon GC 29.1 est une berge naturelle sur laquelle des blocs et graves roulés ont été déposés sans organisation particulière.

Figure 31 : Vue du tronçon GC 29.1 depuis la rive droite (assemblage de photos)

En l'état actuel le tronçon GC 29.1 ne présente aucune garantie structurelle vis-à-vis de la crue décennale (110 m<sup>3</sup>/s) et le scénario d'inondation de la zone protégée par défluviation ne peut être justifié avec une probabilité < 5 %.

L'ouvrage est prévu en enrochements bétonnés avec une bèche en fondation également en enrochements bétonnés. Les enrochements seront de classe HM 300 – 1000 avec un D50 égal à 750 mm. Les enrochements sont disposés sur un matériau de transition et un géotextile.

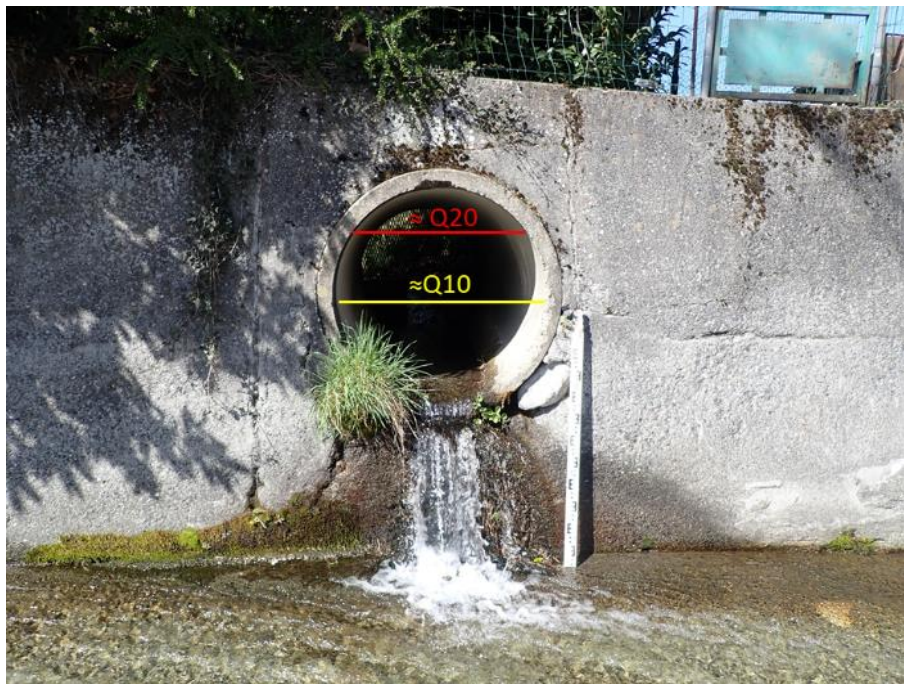
L'exutoire est inondé par les niveaux d'eau du gave dès la crue décennale, sans toutefois inonder des enjeux en zone protégée d'après le retour d'expérience de la crue de 2013. Pour la crue cinquantennale, la modélisation du scénario 2 en cas d'absence de clapet montre la possibilité de venues d'eau non dangereuses en zone protégée.

Figure 35 : Ouvrage traversant de diamètre 1000 mm du tronçon GC 40.4 et niveaux approximatifs des crues Q10 et Q20

La mise en place d'un clapet antiretour semble donc facultative sur cet exutoire.

Au vu des dimensions de l'ouvrage, une vanne guillotine est proposée de manière facultative en arrière du mur. Un dispositif similaire est déjà présent sur le tronçon GC 47.2 :

La vanne devra être fermée manuellement avant un épisode de crue important.

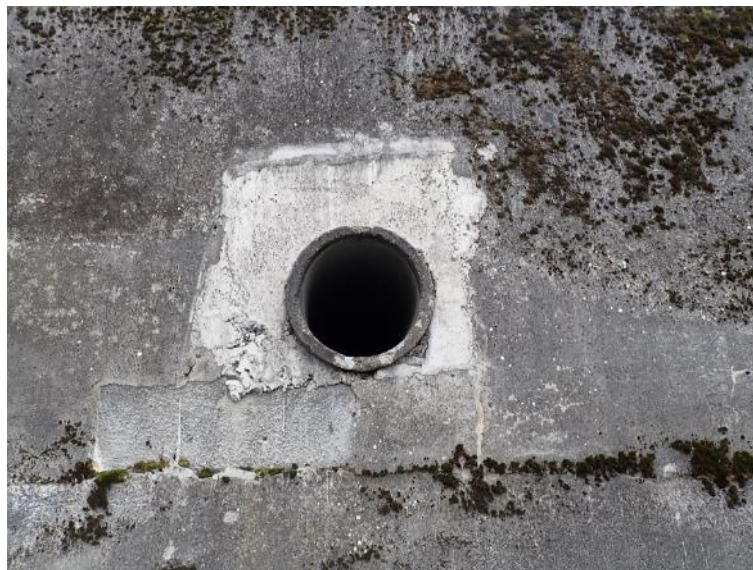
Le tronçon GC 36.3 comporte un ouvrage traversant de diamètre 500 mm (extérieur) en béton non équipé d'un système anti-retour. Il est nécessaire de prévoir un système anti-retour pour la crue vicennale :

**Figure 38 : Ouvrage traversant de diamètre 500 mm du tronçon GC 36.3**

De manière analogue à l'ouvrage du tronçon GC 40.3, au vu des dimensions de l'ouvrage, une vanne guillotine est prévue en arrière du mur.

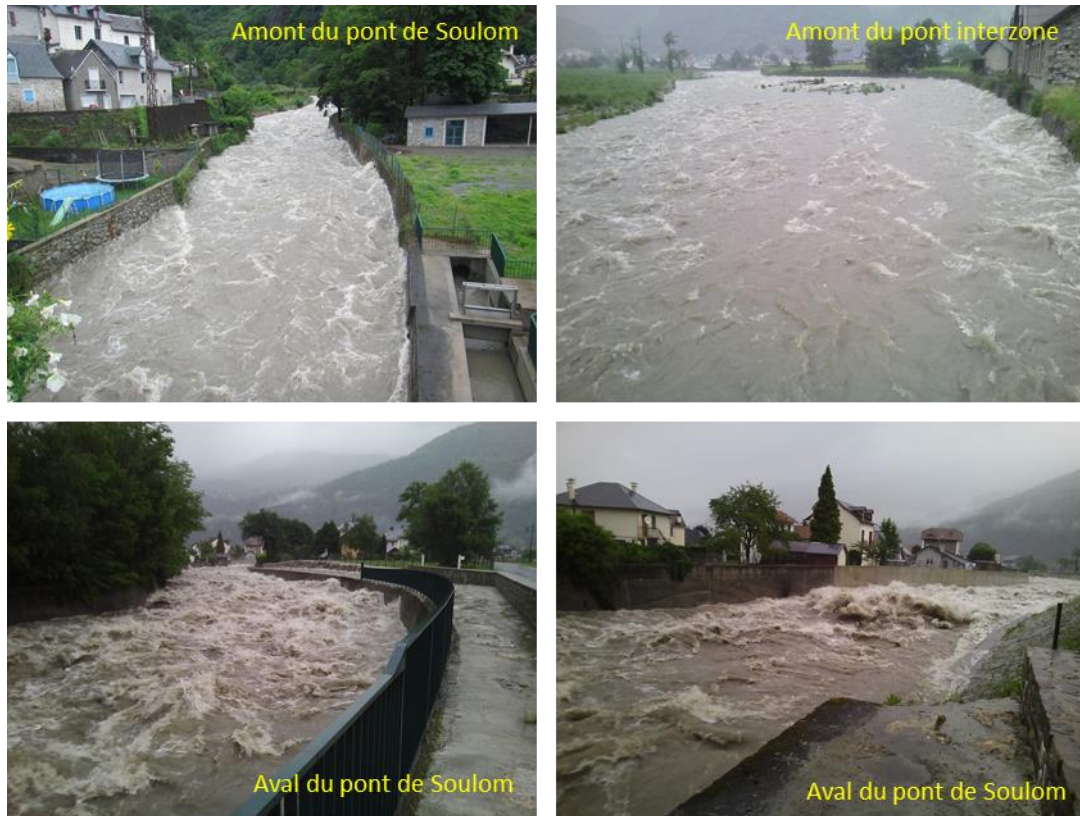
**Figure 41 : Crue de juin 2018 sur le système d'endiguement de Pierrefitte-Nestales (PLVG)**

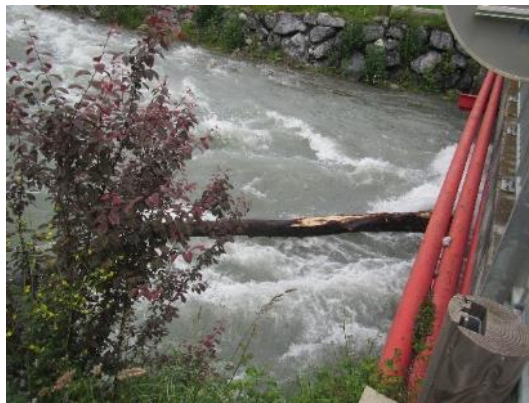
Au moins un embâcle a été observé sur le pont interzone :

**Figure 42 : Embâcle sur le pont interzone lors de la crue de juin 2018 (PLVG)**

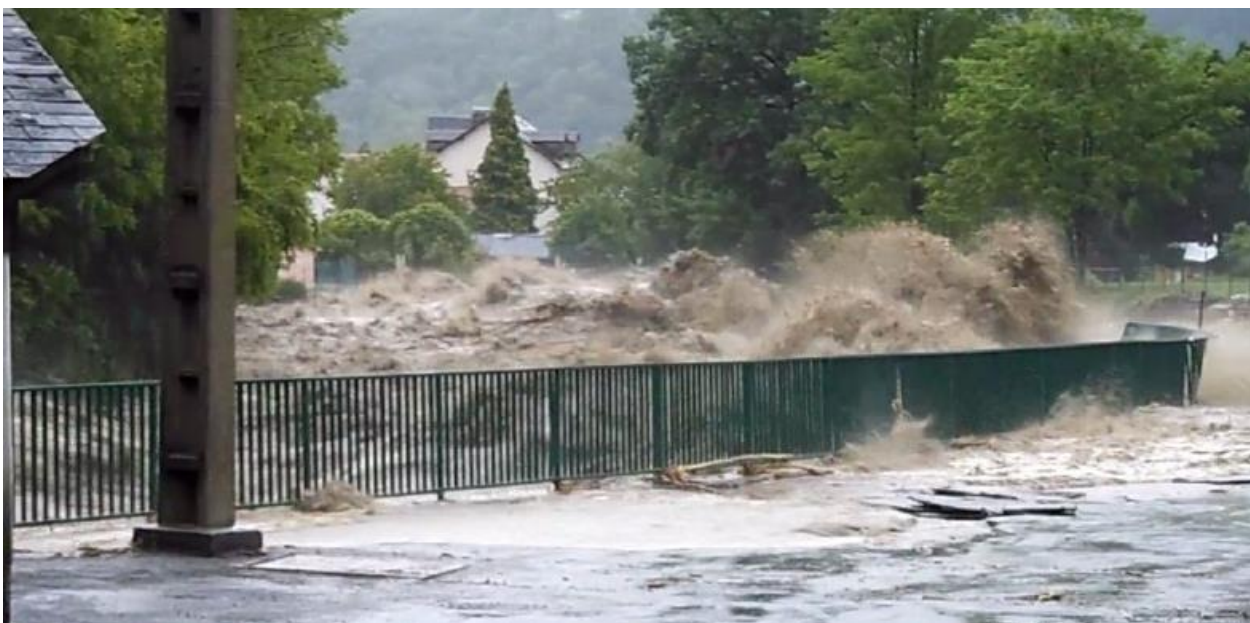
**Figure 47 : Photo lors de la crue de juin 2013 illustrant la violence du gave de Cauterets au droit de la rue de Lalanne**

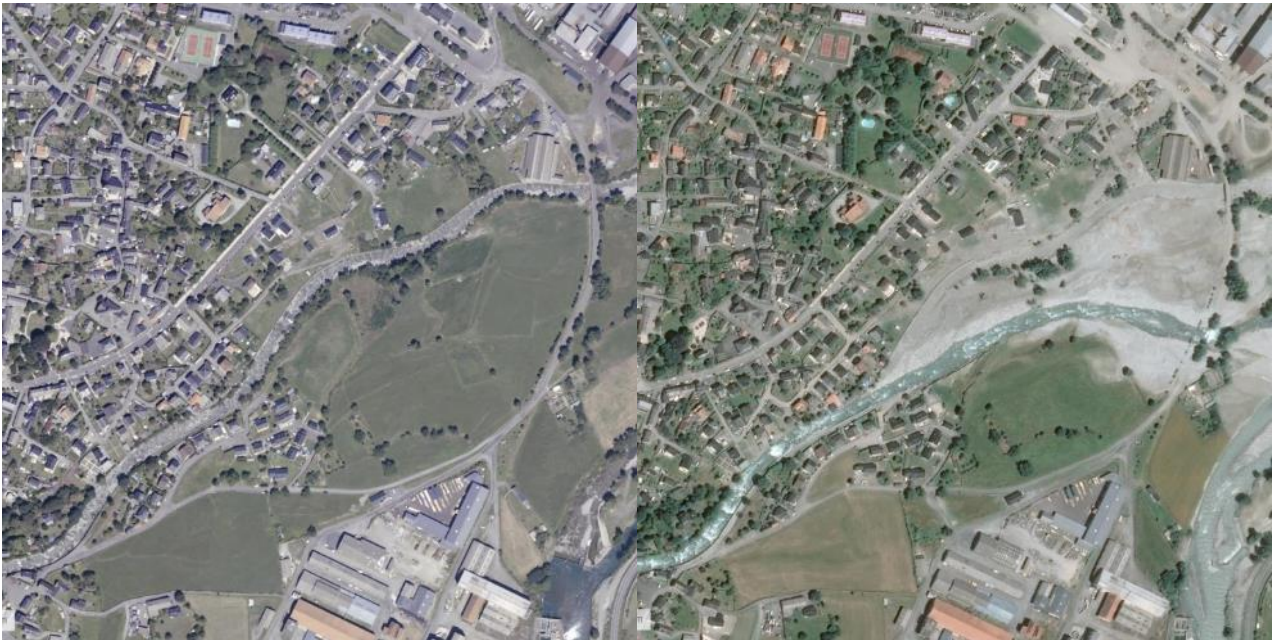
Suite aux débordements en rive gauche au niveau de la rue Boileau, le lit du gave s'engrave en amont du pont interzone et le gave se crée un nouveau lit dans la plaine agricole située en rive droite en aval du quartier de Lalanne à Soulom.

**Figure 48 : Impact de la crue de 2013 sur le lit mineur du gave de Cauterets au droit de la plaine de Lalanne (Sources Géoportail : Photographies aérienne 2006-2010 et PLEIADES 2013)**

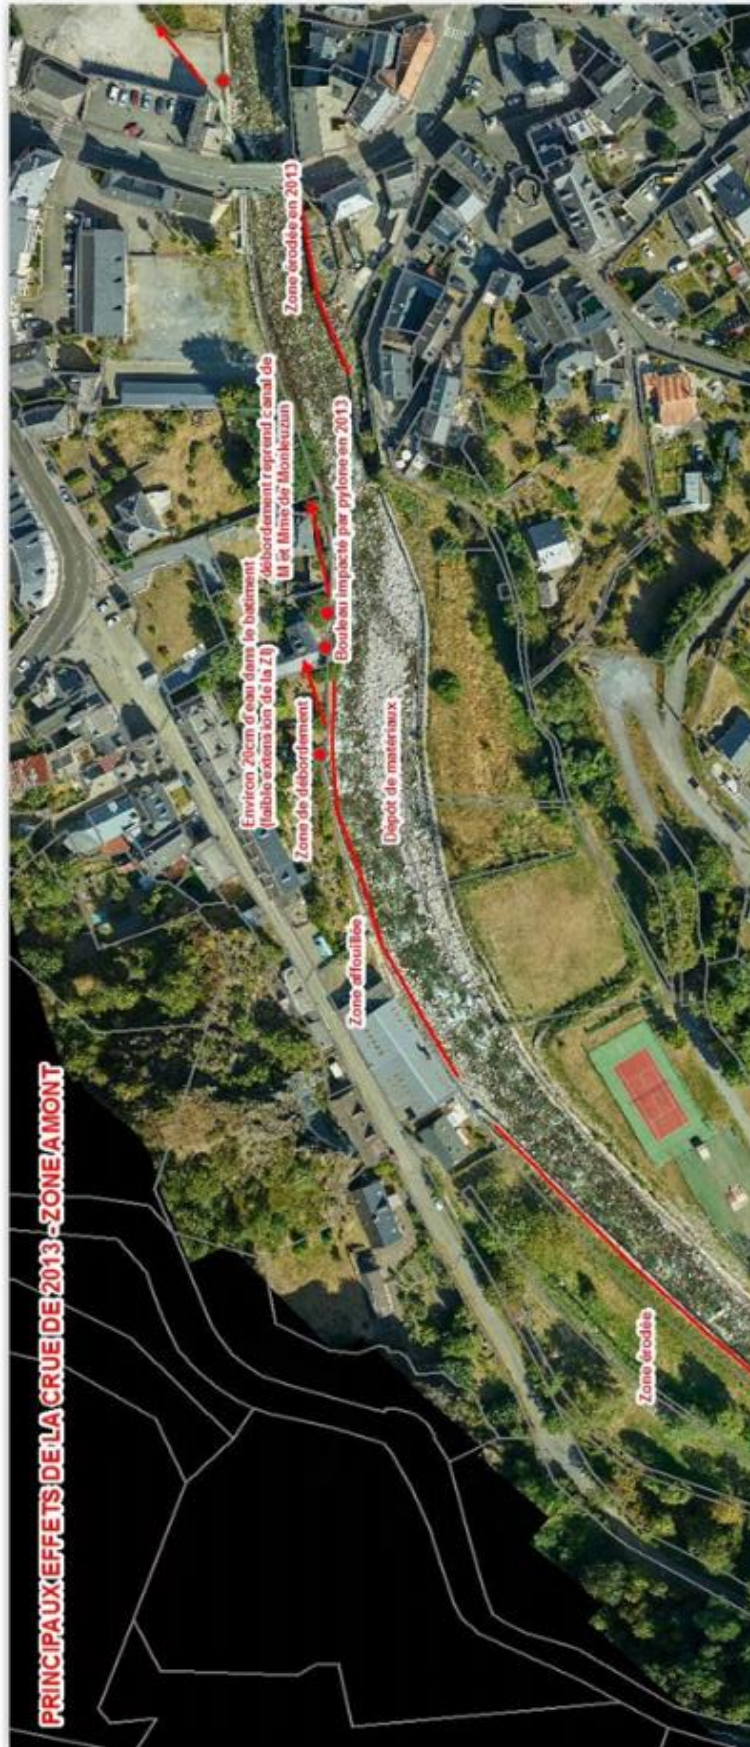
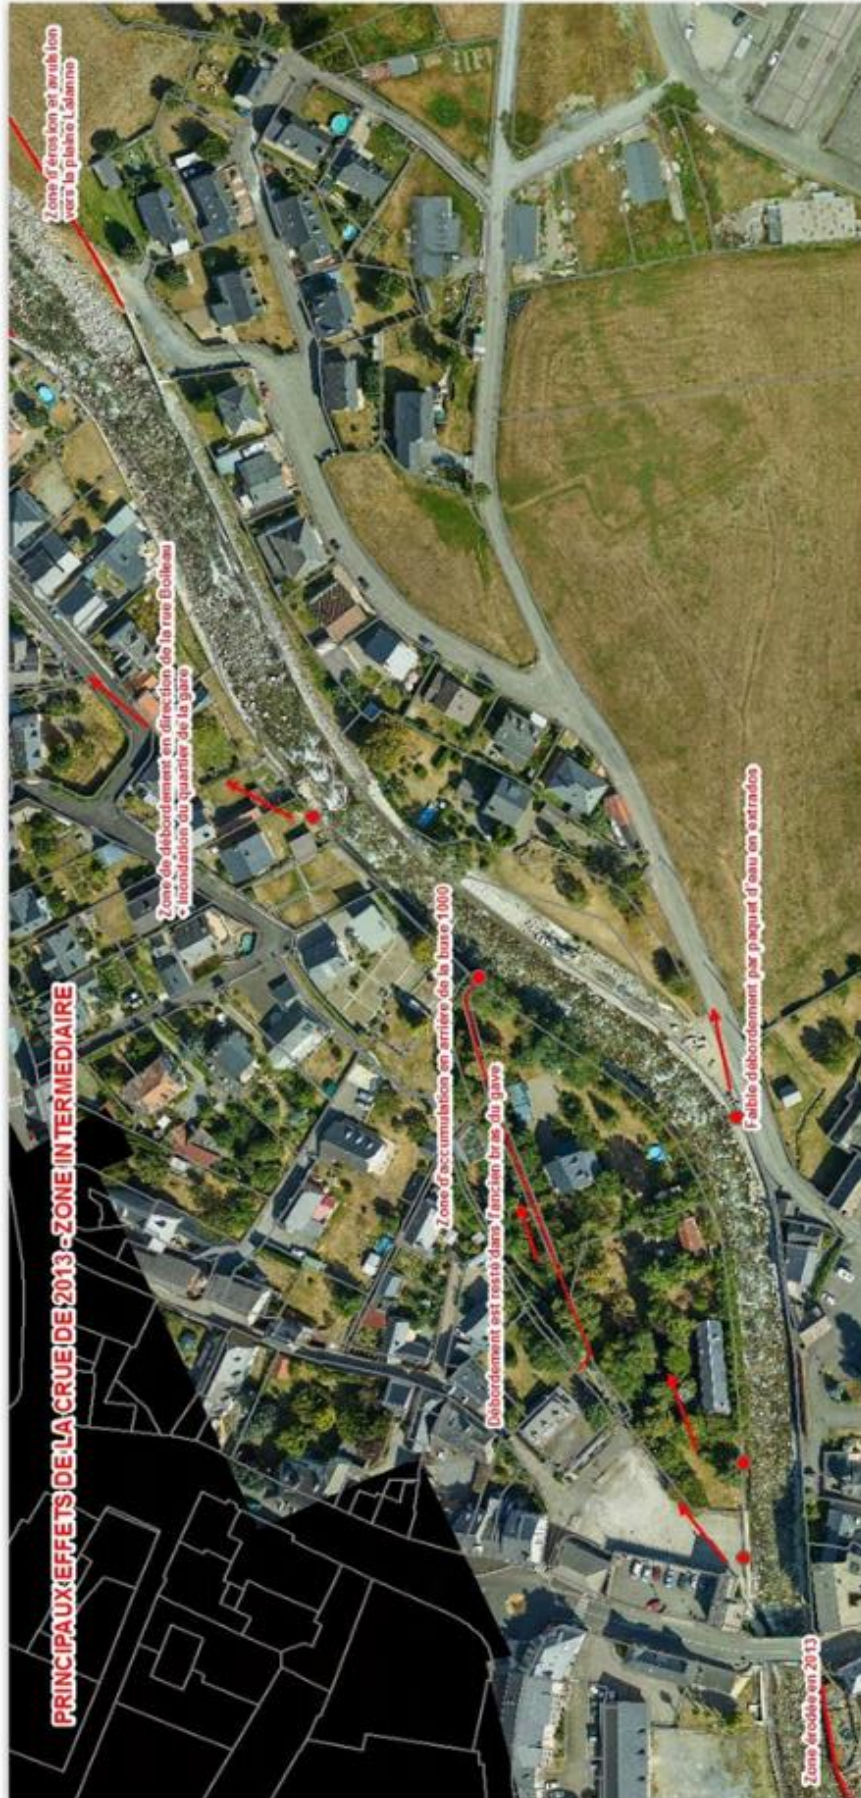
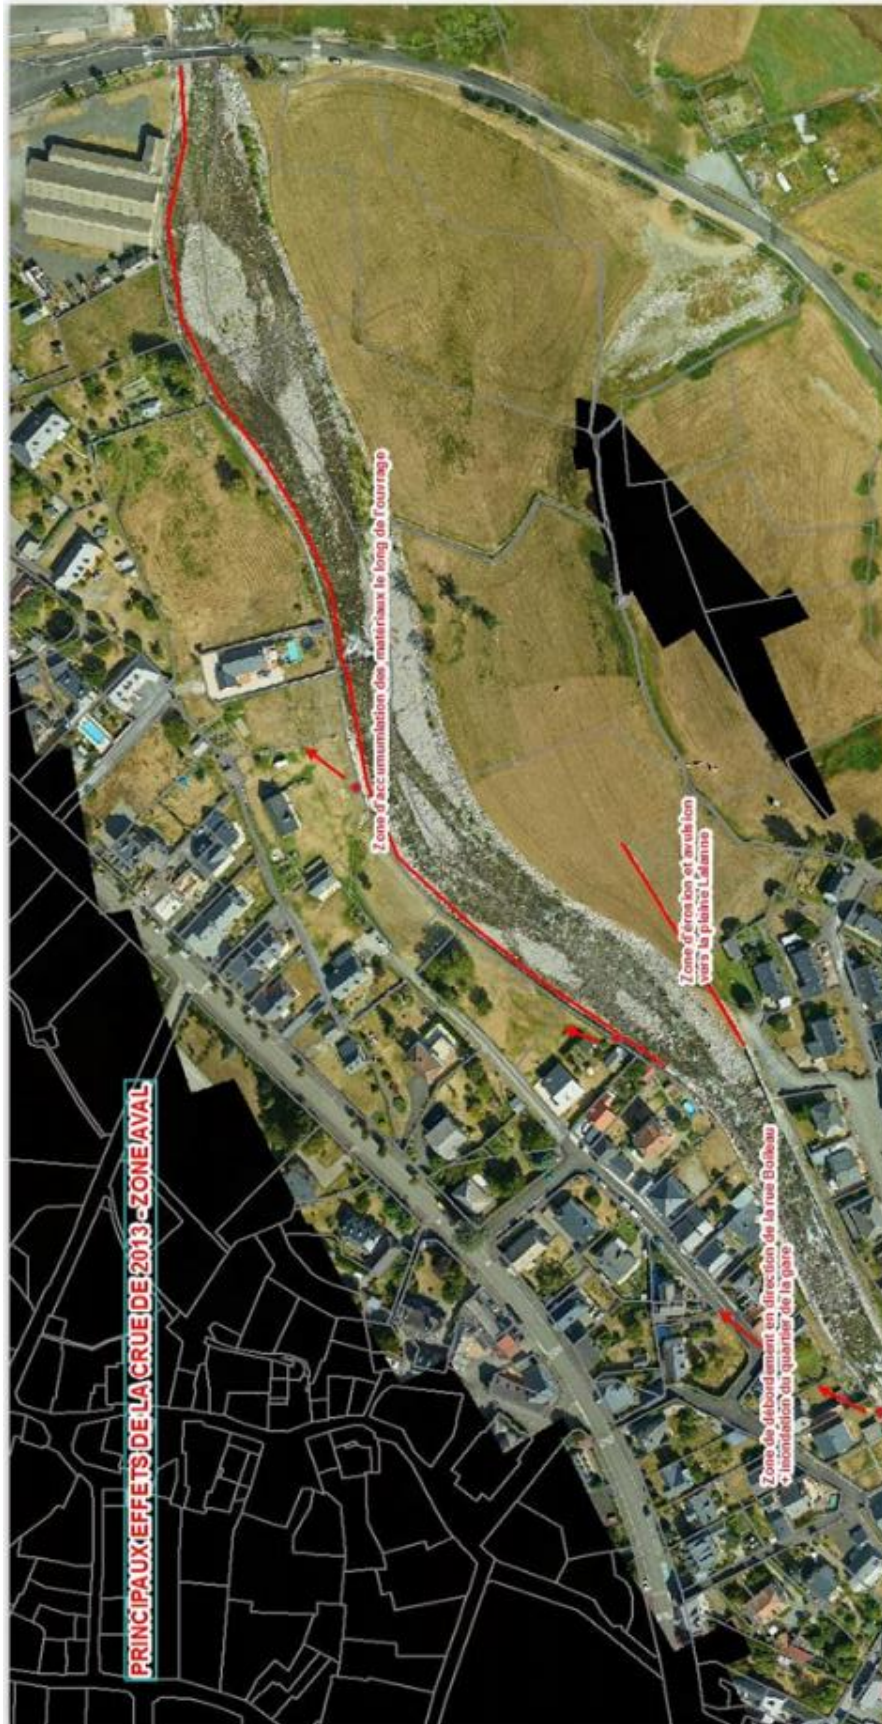
Figure 51 : Synthèse des principaux effets de la crue de 2013 sur le système d'endiguement (PLVG)

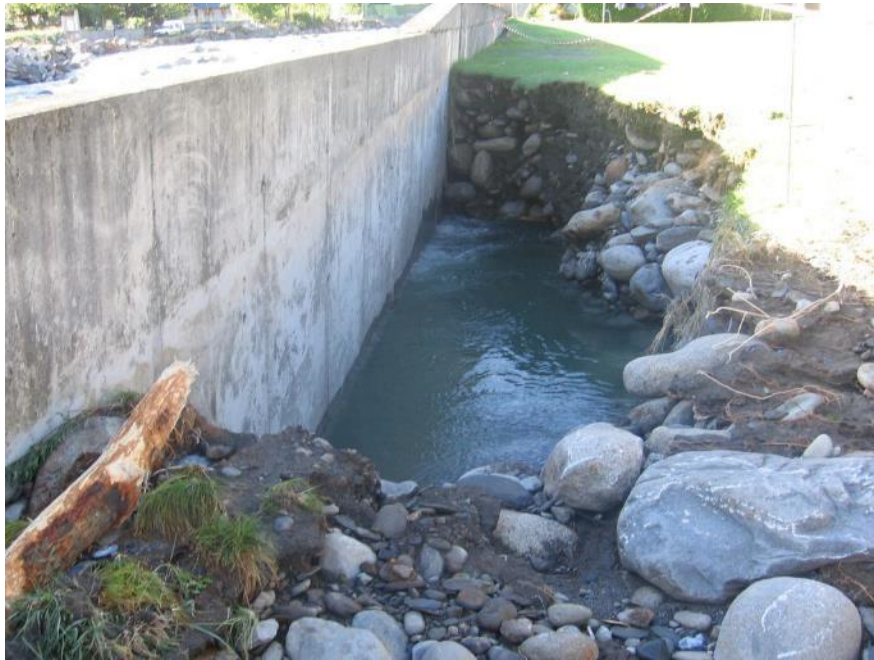
**Figure 54 : Renard hydraulique sous la digue en rive gauche à Pierrefitte-Nestalas en 2012**

En 2012, en aval du seuil des eaux usées, le gave a affouillé le pied de la digue à tel point qu'un renard hydraulique s'est formé sous les fondations de la digue. La digue a été fragilisée sur 100 mètres environ et détruite sur une vingtaine de mètres.

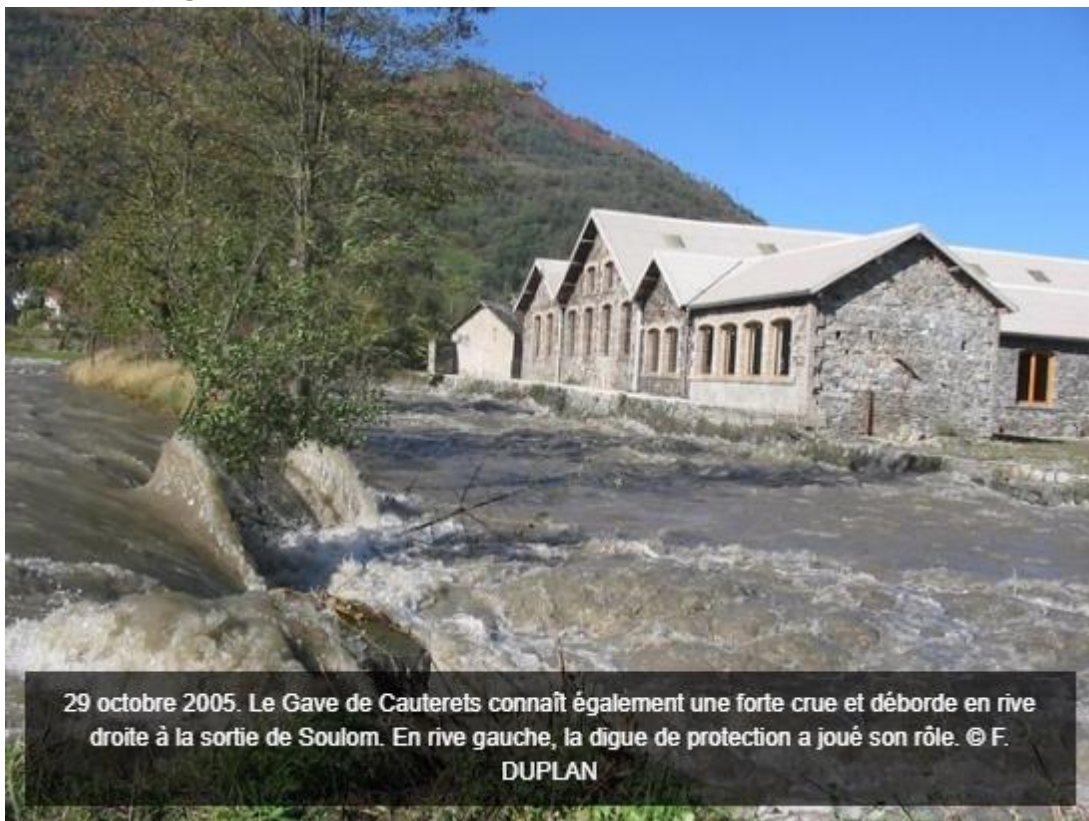
Figure 55 : Photo prise depuis le pont interzone pendant la crue d'octobre 2005 (source : PLVG)

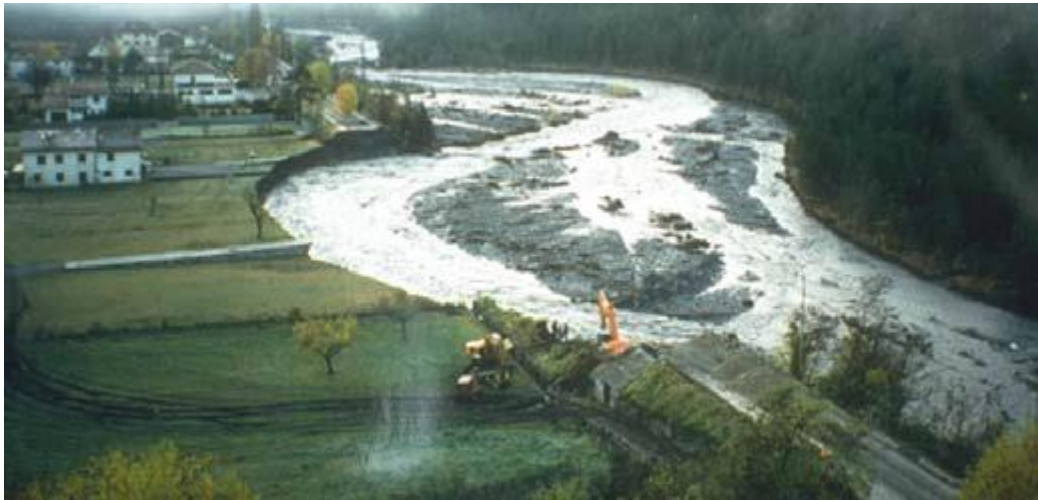
**Figure 56 : mobilité fluviale du Var ayant "emporté" un linéaire de la digue de Guillaumes (source : ONF Alpes Maritimes)**

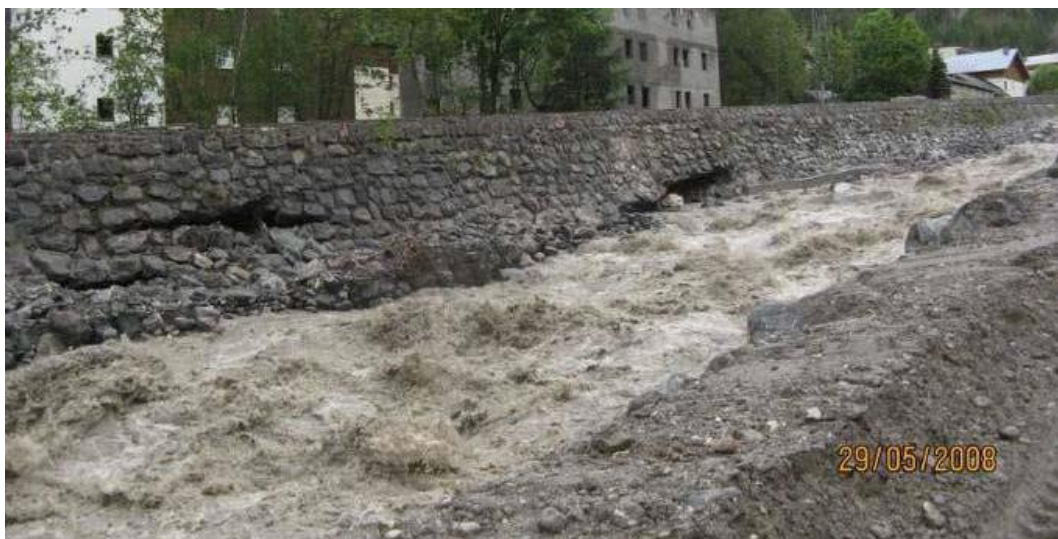
**Figure 57 : Affouillement en pied de digue - La Valloirette - Valloire (73) - Mai 2008 (ONF-RTM)**

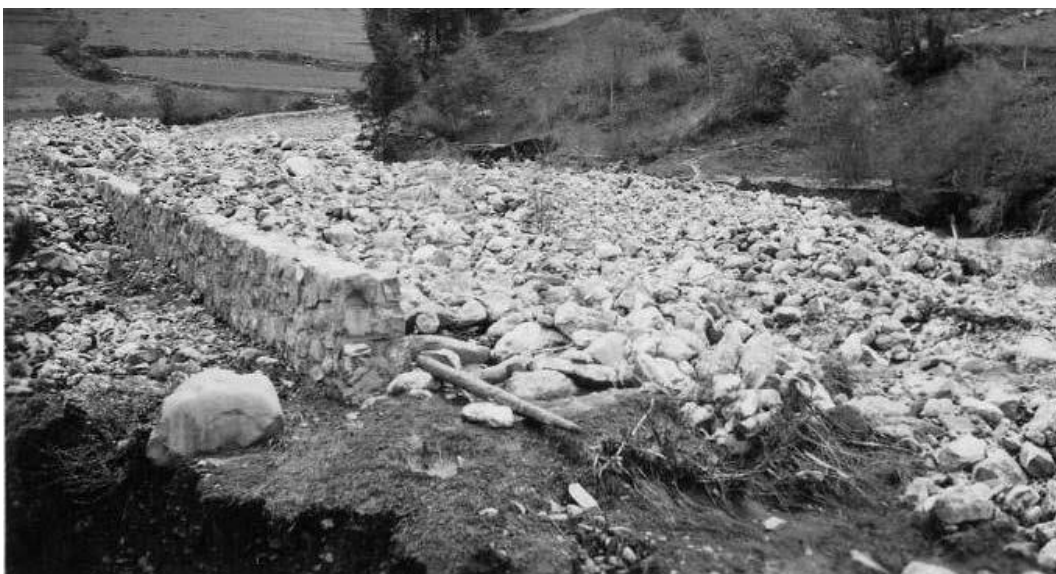
Les débordements par surverse se produisent plutôt sur les zones propices au dépôt (cône, zone de confluence, etc.) suite à l'engravement partiel ou total du lit. La surverse ne provoque pas forcément l'ouverture d'une brèche en cas d'apport massif de matériaux (Figure 59).

**Figure 59 : Surverse sans rupture suite à l'engravement du lit - Chagnon - Vars (05) – 1957**

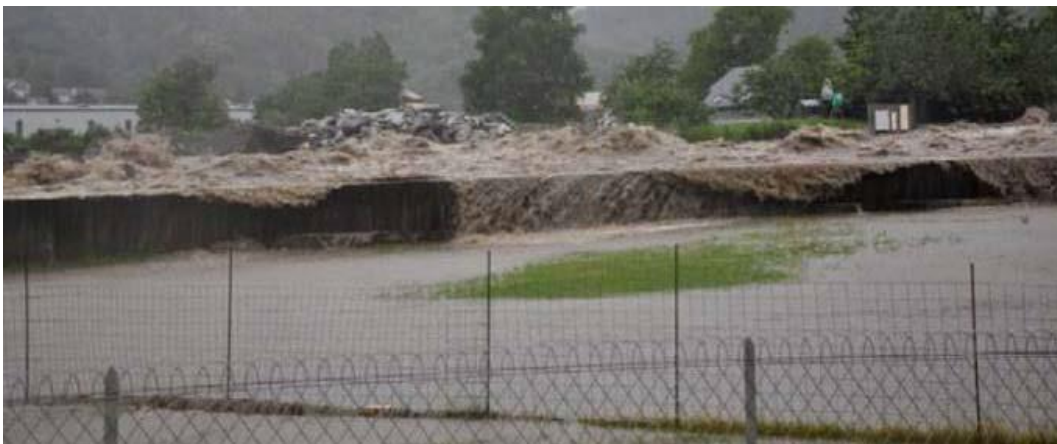
Le débordement par surverse de la digue de Pierrefitte est intéressant car elle souligne le caractère non univoque des crues. La crue d'octobre 2012 "plutôt liquide" a affouillé les fondations de la digue et l'eau a inondé la zone protégée en passant par dessous ce mur. Par la suite, en juin 2013, les apports solides ont été massifs. Ils se sont déposés dans cette zone où le lit s'élargit après un passage très contraint en amont, provoquant un engravement total du lit et une surverse par-dessus la digue (Figure 60).

**Figure 60 : Surverse sur la digue - Gave de Cauterets - Pierrefitte Nestalas - Juin 2013 (source SMDRA)**

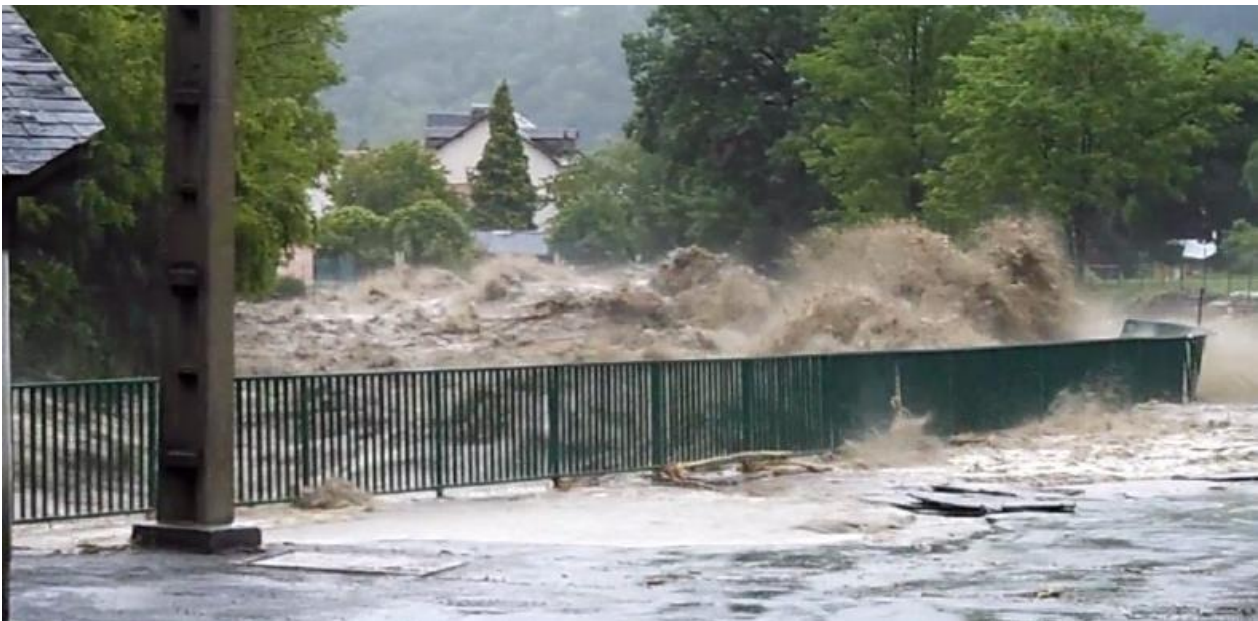
**Figure 76 : Vue de la violence des surverses pour une faible hauteur déversante sur l'ouvrage (présence accrue de vagues et fortes vitesses sur la route)**

Le phénomène de surverse apparaît pour des crues supérieures à un débit de 100 m<sup>3</sup>/s, ce phénomène est donc observé pour des crues de périodes de retour 20 ans ou 50 ans.

La présence de turbulences est importante et génère un risque immédiat à l'arrière des ouvrages (bien que l'ouvrage illustrant la surverse ne présente pas de revanche avec le terrain naturel, facteur aggravant en cas de surverse) – cf figure ci-dessous.

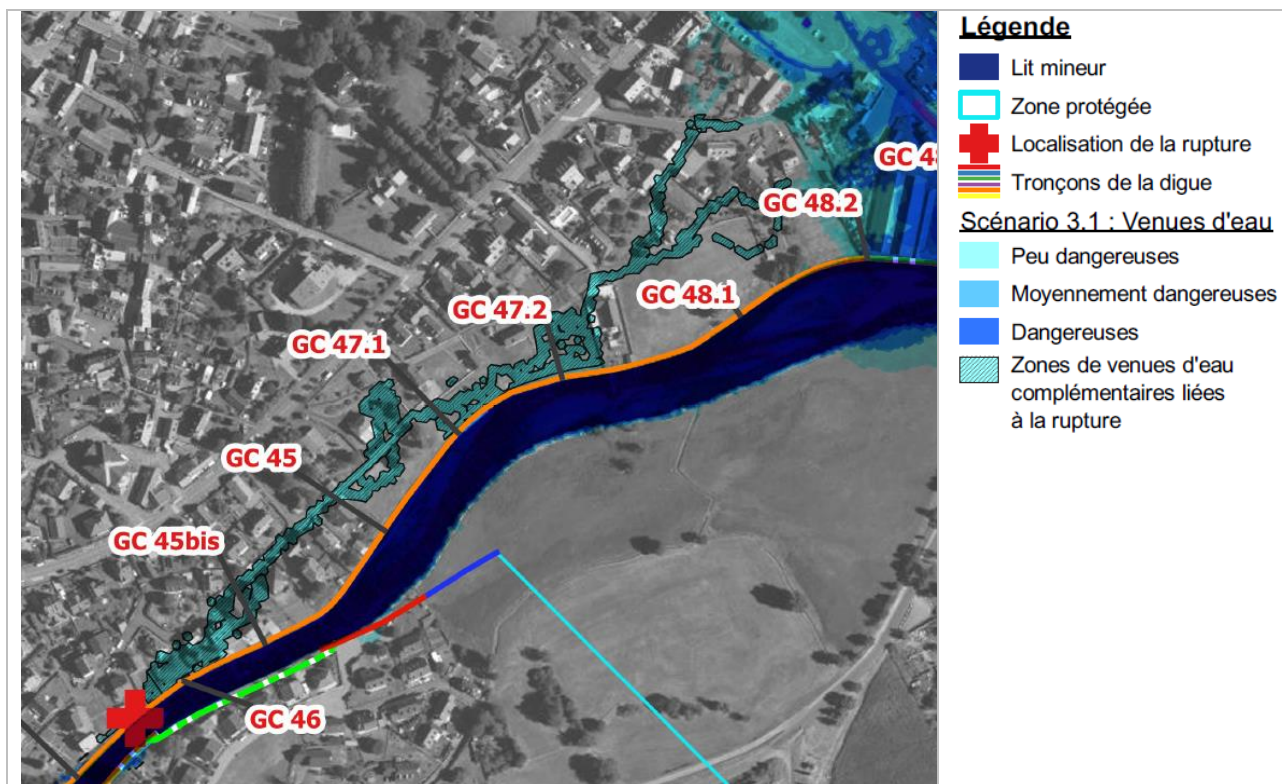
- Scénario 3.1 : rupture instantanée du mur digue GC 46 (rive gauche) sur 50 m au pic de la crue.

Ce scénario conduit à des venues d'eau peu dangereuses rejoignant les débordements en amont du pont Interzone.

Les vitesses de ces venues d'eau sont de l'ordre de 0,1 m/s avec un maximum de 0,3 m/s le long de la rue Boileau. Les hauteurs d'eau sont très faibles (quelques centimètres).

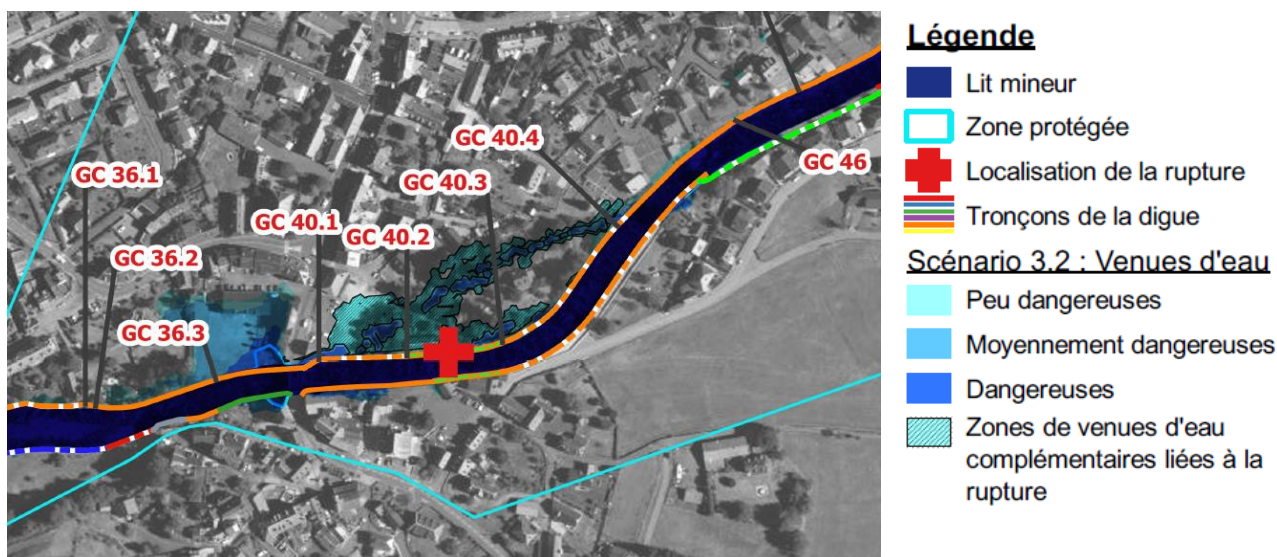
- Scénario 3.2 : rupture instantanée des madriers bois du tronçon GC 40.3 (rive gauche) sur 6 m au pic de crue.

Le scénario engendre des venues d'eau peu et moyennement dangereuses, relativement localisées sur un ancien bras sur gave et en arrière des ouvrages.

La hauteur d'eau moyenne est d'une dizaine de centimètres et la vitesse est comprise entre 0,1 et 0,3 m/s.

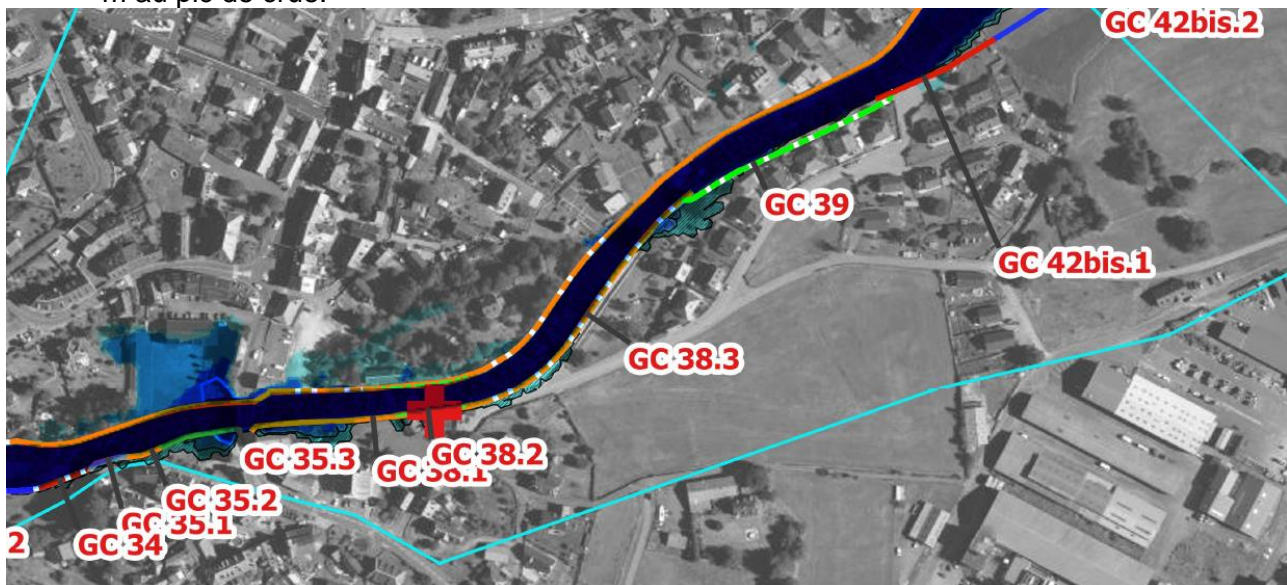
- Scénario 3.3 : rupture instantanée des madriers bois du tronçon GC 38.2 (rive droite) sur 6 m au pic de crue.

Ce scénario conduit à des venues d'eau peu dangereuses localisées le long des ouvrages.

La hauteur d'eau atteint 10 cm et la vitesse 0,3 m/s.

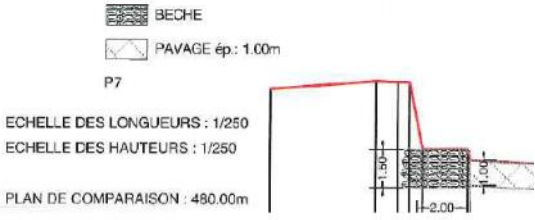
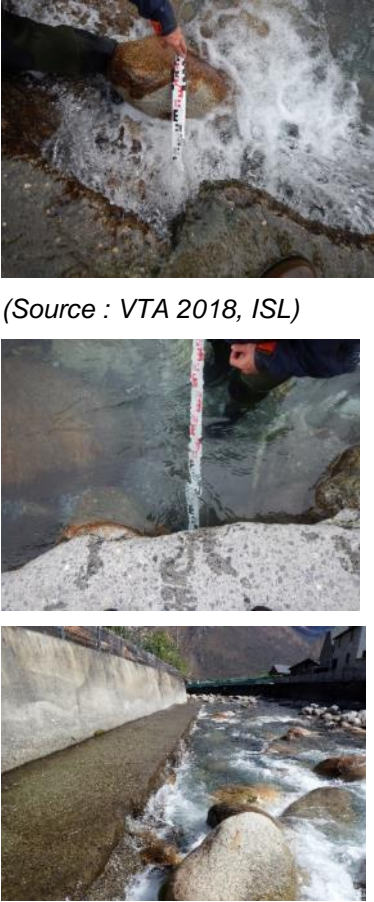
Cette famille regroupe les ouvrages avec une bêche en enrochements bétonnés avec des désordres importants signalés sur cette dernière. Les bêches ont été réalisées dans le cadre des travaux post crue (2012 et 2013) où la plupart des tronçons ont subi un affouillement de la fondation. Elle permet de reprendre la fondation de l'ouvrage, si celle-ci est endommagée, et de lutter contre l'affouillement (cette bêche constitue donc un facteur sécurisant pour des zones où l'occurrence du scénario est probable d'après les connaissances historiques).

| Tronçon | Bêche en enrochements bétonnés | Coupe type | Etat de la protection anti-affouillement |
|---|---|--|---|
| GC 40.3 | <p><u>Taille</u> : environ 2,5 m en largeur et 1,5 m en profondeur</p> <p><u>Enrochements</u> : origine granitique, <b>masse volumique 2,63 Mg/m<sup>3</sup></b>, volume entre 0,4 m<sup>3</sup> et 0,6 m<sup>3</sup> pour 10% des blocs et entre 0,7 m<sup>3</sup> et 1,0 m<sup>3</sup> pour 90% des blocs</p> <p><u>Béton</u> : C30/37 XF3 pour le remplissage des vides et le remplissage des joints</p> | <p>(Source : Plan de récolement, CAZAL, 2015)</p> | <p>(Source : VTA 2018, ISL)</p> <p>Plusieurs affouillements importants (jusqu'à 1,3 sur 2 m de largeur) des enrochements bétonnés</p> <p>(Source : VTA 2018, ISL)</p> |

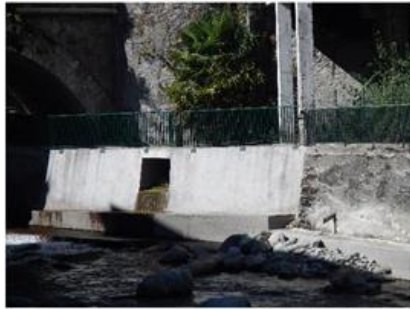
| Tronçon | Bêche en enrochements bétonnés | Coupe type | Etat de protection anti-affouillement |
|---|---|---|---|
| GC 40.1 | <p><u>Béton</u> : C30/37 XF3 pour le remplissage des vides et le remplissage des joints</p> | | Rien à signaler |

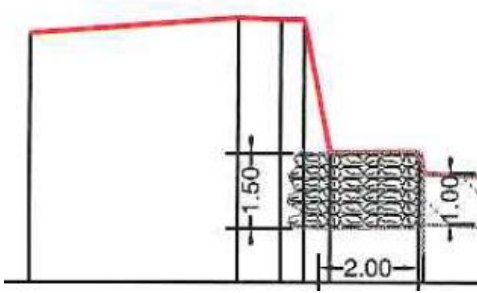
| Tronçon | Bêche en enrochements bétonnés | Coupe type | Etat de protection anti-affouillement |
|---|---|---|---|
| GC 40.2 | | | Rien à signaler |

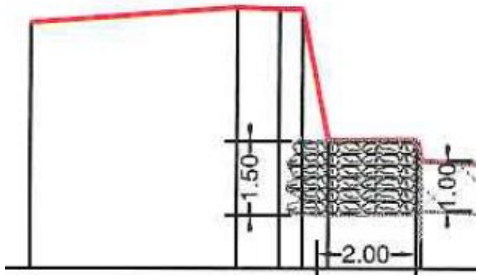
| <p>GC 40.4</p> | | | <p>Rien à signaler</p> |

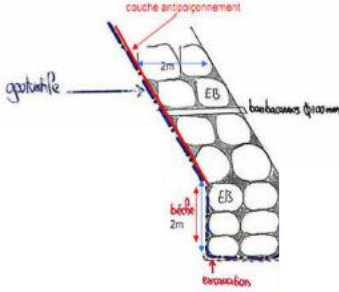
| <p>GC 48.3</p> | | | <p>Rien à signaler</p> |

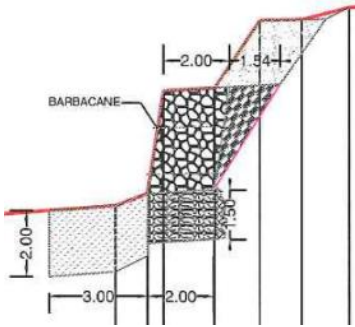
| <p>GC 28</p> | | | <p>Rien à signaler</p> |

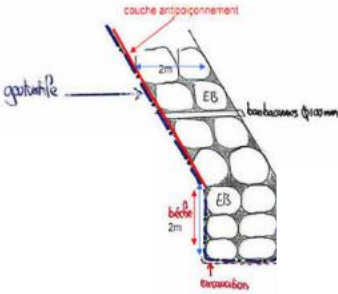
| <p>GC 34</p> | | | <p>Rien à signaler</p> |

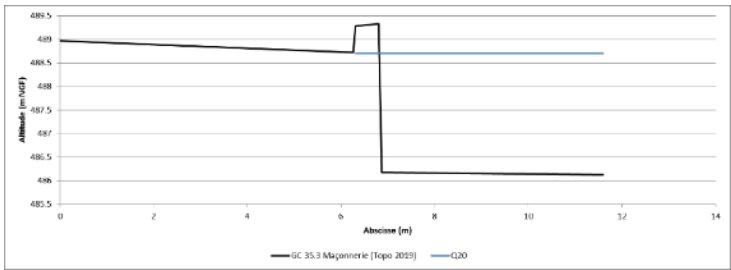
**Figure 94 : Famille 1.2 : cas particulier du tronçon GC 35.3**

| Tronçon | Caractéristique de la fondation | Coupe type | Etat |
|---|--|--|---|
| GC 35.3 | Semelle béton<br>Dimensions supposées 2*3 m en enrochements bétonnés | | Rien à signaler (non visible sur site). |

Les photos et comptes rendus de chantier du RTM montrent la réalisation d'une semelle en enrochements bétonnés mais la géométrie n'est pas précisée explicitement, vraisemblablement 2\*3m de manière analogue aux autres ouvrages.

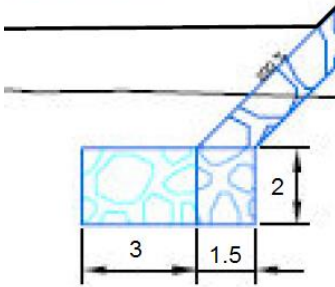
| GC42bis.1 | | | | Rien à signaler |

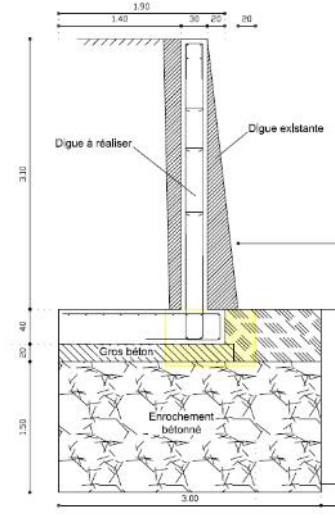
| GC 47.2 | <p><u>Taille</u> : 2,0 m en largeur et 1,5 m en profondeur</p> <p><u>Béton</u> : C30/37 XF3 pour le remplissage des vides et le remplissage des joints</p> <p><u>Enrochements</u> :</p> <p>Masse volumique <b>2,59 Mg/m<sup>3</sup></b> (origine granitique)</p> | <p><u>Taille</u> : 3,0 m en largeur et 2,0 m en profondeur</p> <p><u>Enrochements</u> :</p> <p>2 rangs de blocs de grand diamètre D&gt;1500 mm (origine granitique) et de masse volumique <b>2,59 Mg/m<sup>3</sup></b></p> | | Rien à signaler |

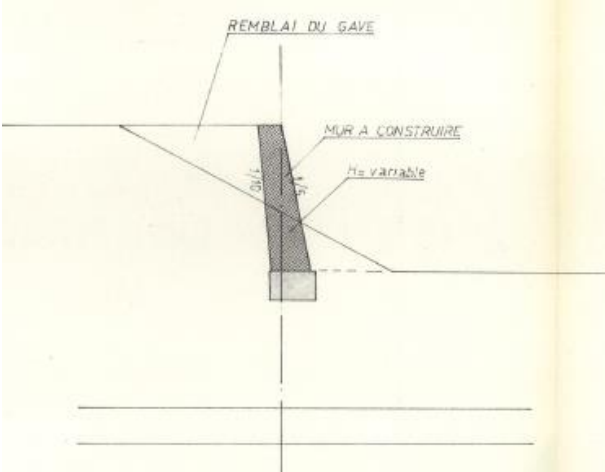
| Tronçon | Caractéristique de la fondation | Coupe type | Etat |
|---|--|--|--|
| GC 36.1 | Fondation en béton de 0,75 m de hauteur et 1,25 m de largeur | | Aucun signe d'incision observé. Pas de travaux sur ce tronçon suite aux crues de 2012, 2013 et 2018. |

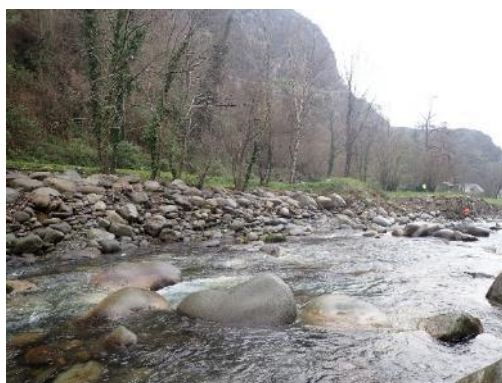
Figure 96 : Tronçon GC 29.1

Cette famille regroupe uniquement le tronçon GC 29.1 qui est une protection de berge constituée de matériaux grossiers pris dans le lit du gave.

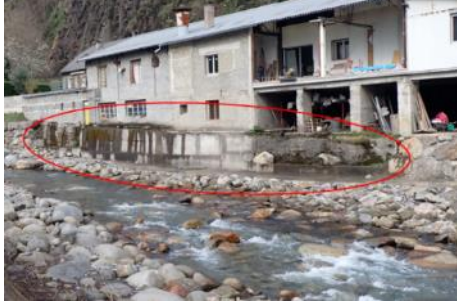
| Tronçon | Caractéristique du mur | Etat du parement côté rivière | Coupe type / Illustration |
|---|--|--|--|
| GC 30 | <p><u>Hauteur</u> : 3,2 à 4,0 m</p> <p><u>Fruit côté gave</u> : vertical</p> | Etat moyen | <p>(ISL 2021)</p> |

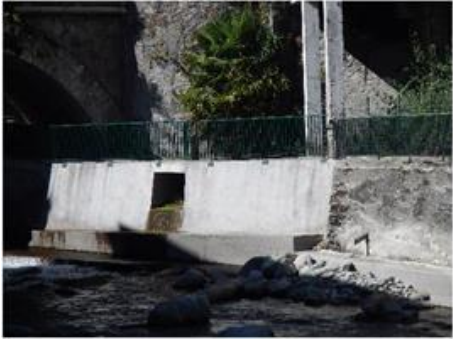
| <p>GC 40.1</p> | <p><u>Hauteur</u> : 2,7 m<br/><u>Fruit côté gave</u> :<br/>0,15 H/1V<br/><u>Largeur en</u><br/><u>crête</u> : 2,0 m</p> | <p>Excellent état</p> | <p>( VTA 2018, ISL)</p> |

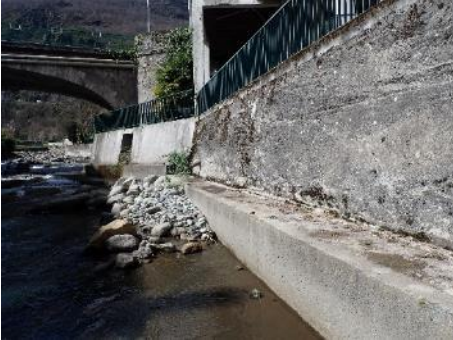
| <p>GC 40.2</p> | <p><u>Hauteur</u> : 2,2 m<br/><u>Fruit côté gave</u> :<br/>0,2 H/1V<br/><u>Largeur en</u><br/><u>crête</u> : 0,5 m</p> | <p>Bon état</p> | <p>( ISL, 2021)</p> |

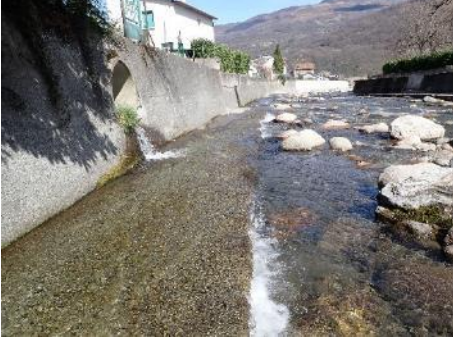
| <p>GC 40.4</p> | <p><u>Hauteur</u> : 2,2 m<br/><u>Fruit côté gave</u> :<br/>0,2 H/1V<br/><u>Largeur en</u><br/><u>crête</u> : 0,5 m</p> | <p>Bon état</p> | <p>( ISL, 2021)</p> |

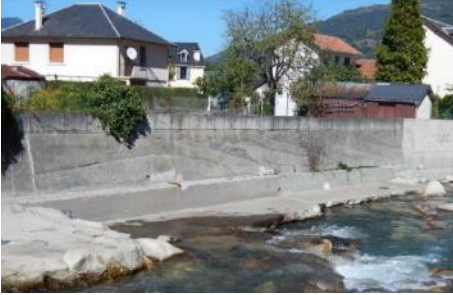
| <p>GC 46</p> | <p><u>Hauteur</u> : 2,2 m<br/><u>Fruit côté gave</u> :<br/>0,2H/1V<br/><u>Largeur en</u><br/><u>crête</u> : 0,5 m</p> | <p>Etat moyen,<br/>l'ouvrage béton<br/>est altéré en<br/>plusieurs<br/>points.</p> | <p>( VTA 2018, ISL)</p> |

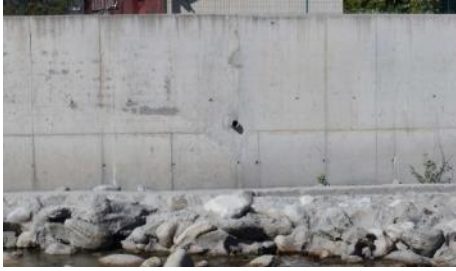
| <p>GC<br/>45bis</p> | <p><u>Hauteur</u> : 3,10<br/>m<br/><u>Fruit côté gave</u> :<br/>vertical<br/><u>Largeur</u> en<br/><u>crête</u> : 0,3 m</p> | <p>Bon état</p> | <p>( VTA 2018, ISL)</p> |

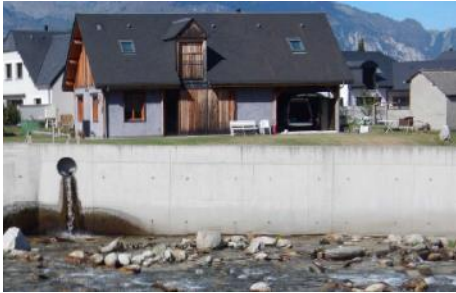
| <p>GC 47.2</p> | <p><u>Hauteur</u> : 3,10<br/>m<br/><u>Fruit côté gave</u> :<br/>vertical<br/><u>Largeur</u> en<br/><u>crête</u> : 0,3 m</p> | <p>Bon état</p> | <p>( VTA 2018, ISL)</p> |

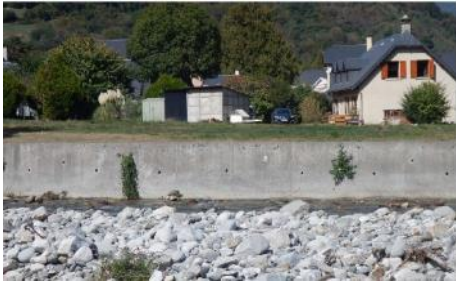
| GC 48.1 | <p><u>Hauteur</u> : 2,20 m</p> <p><u>Fruit côté gave</u> : 0,2H/1V</p> <p><u>Largeur en crête</u> : 0,5 m</p> | <p>Bon état malgré une végétation présente</p> | <p>( VTA 2018, ISL)</p> |

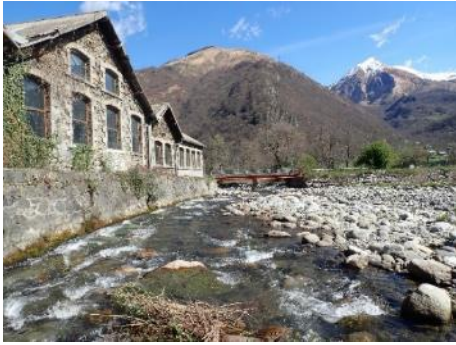
| GC 48.2 | <p><u>Hauteur</u> : 2,40 m</p> <p><u>Fruit côté gave</u> : 0,15 H/1V</p> | <p>Bon état</p> | <p>( ISL, 2021)</p> |

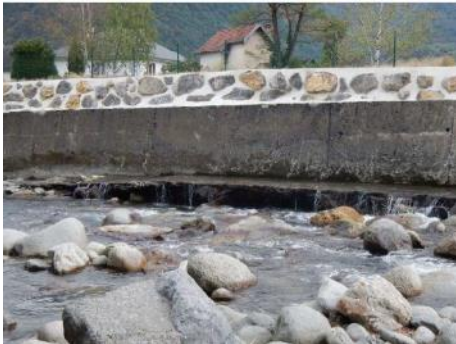
| <p>GC 38.3</p> | <p><u>Hauteur</u> : 1,7 à 2,4 m<br/><u>Fruit côté gave</u> : 0,2H/1V<br/><u>Largeur en crête</u> : 4 à 5 m</p> | <p>Etat du parement correct</p> | <p>( VTA 2018, ISL)</p> |

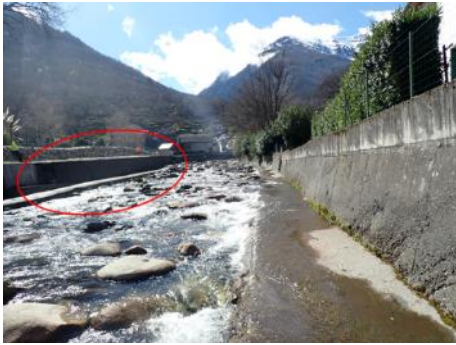
| <p>GC 39</p> | <p><u>Hauteur</u> : 2,8 à 3,5 m<br/><u>Fruit côté gave</u> : vertical en partie basse</p> | <p>Bon état</p> | <p>( ISL, 2021)</p> |
