## CLASSEMENT ET ETUDES FAISABILITE AVP SYSTEME D'ENDIGUEMENT GAVE DE CAUTERETS A PIERREFITTE-NESTALAS ET SOULOM

N° : 18F-143-RS-2

Date : 24/11/2023

// Etude de dangers

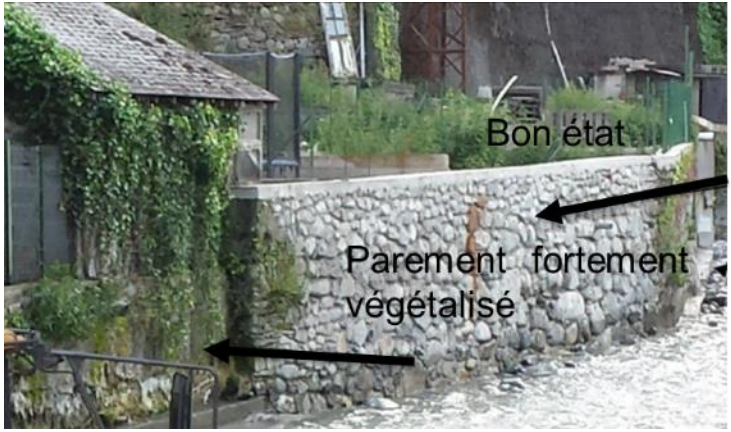
| Tronçon | Caractéristiques | Etat du mur | Coupe type / Illustration |
|---|---|---|---|
| GC 35.3 | Mur maçonné vertical.<br><u>Hauteur</u> : 3 m<br><u>Largeur</u> : 0,5 m | Bon état | <p>(Source : DOE travaux, RTM, 2015)</p> |

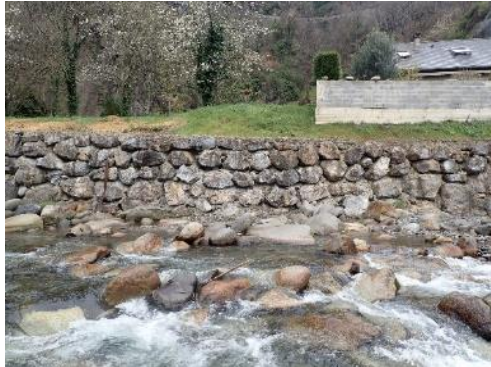
| Tronçon | Caractéristiques | Etat du mur | Coupe type / Illustration |
|---|--|---|---|
| GC 29.2 | <p>Mur de soutènement en enrochement bétonnés</p> <p><u>Talus côte gave</u> : 0,2 H/1V</p> <p><u>Largeur en crête</u> : 1,0 m</p> <p><u>Hauteur</u> : : 3,5 à 4,80 m</p> | Bon état | <p style="text-align: center;">(ISL, 2021)</p> |

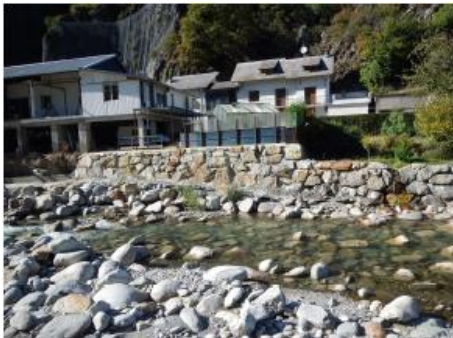
| Tronçon | Caractéristiques | Etat du mur | Coupe type / Illustration |
|---|--|---|---|
| GC 31.1 | <p>Mur de soutènement en enrochement bétonnés</p> <p><u>Talus côte gave</u> : 0,2 H/1V</p> <p><u>Hauteur</u> : : 2,5 à 3,7 m</p> | Bon état | <p style="text-align: center;">(ISL, 2021)</p> |

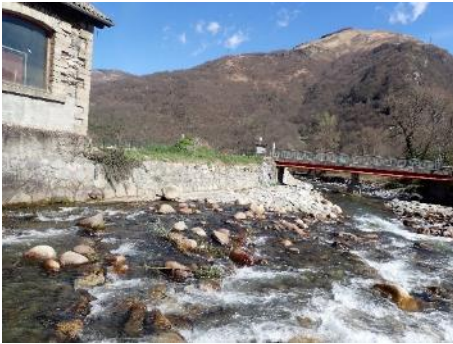
| Tronçon | Caractéristiques | Etat du mur | Coupe type / Illustration |
|---|--|---|---|
| GC 48.3 | <p>Mur de soutènement en enrochement bétonnés</p> <p><u>Talus côte gave</u> : 0,2 H/1V</p> <p><u>Hauteur</u> : : 2,1 m</p> | Etat correct | <p style="text-align: center;">(ISL, 2021)</p> |

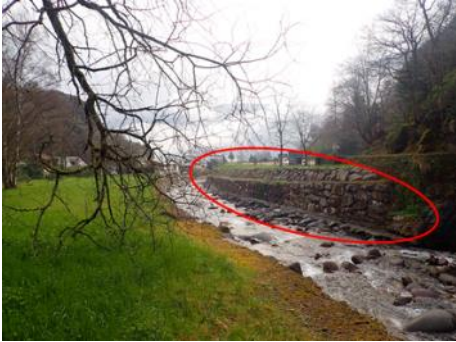
| <p>GC 28</p> | <p>Mur de soutènement en enrochement bétonnés<br/><u>Talus côte gave</u> : 0,3 H/1V<br/><u>Hauteur</u> : : 2,5 m et 1,30 m pour la partie supérieure</p> | <p>Etat correct</p> | <br>(ISL, 2021) |

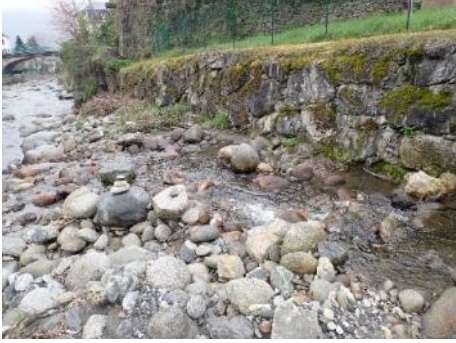
| <p>GC 34</p> | <p>Mur de soutènement en enrochement bétonnés<br/><u>Talus côte gave</u> : 0,3 H/1V<br/><u>Hauteur</u> : : 2,0 m</p> | <p>Etat correct</p> | <br>(ISL, 2021) |

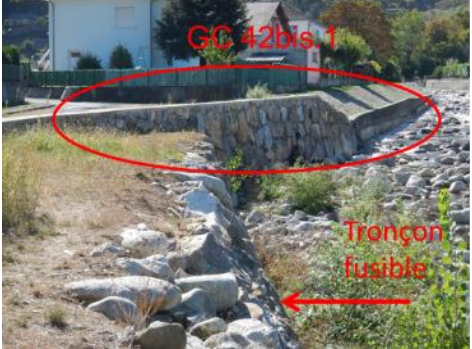
| <p>GC 42bis.1</p> | <p>Mur de soutènement en enrochement bétonnés (majoritairement enterré)<br/><u>Talus côte gave</u> : 0,20H/1V<br/><u>Largeur en crête</u> : 0,50 m</p> | <p>Bon état</p> | <br>(Source : VTA 2018, ISL) |

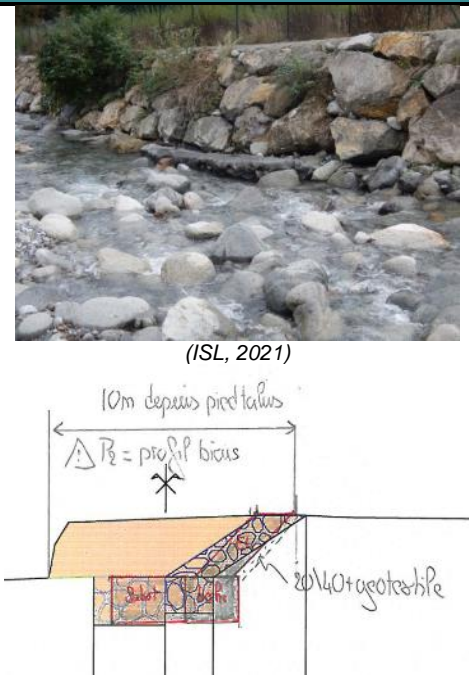
| Tronçon | Caractéristiques | Etat de la protection | Coupe type / Illustration |
|---|---|--|--|
| GC 32 | <p>Protection en enrochements libres</p> <p>Talus côte gave : 1 H/1V</p> <p>Hauteur : 2,0 m</p> | <p>Bon état. Les blocs sont agencés correctement. Pas de signe de mouvement.</p> | <p>(ISL, 2021)</p> <p>10m d'épaisseur pierres</p> <p><math>\Delta B = \text{profil bicus}</math></p> <p>20x40+géotextile</p> <p>Extrait du projet des travaux d'urgences du tronçon GC32 - RTM 2013</p> |

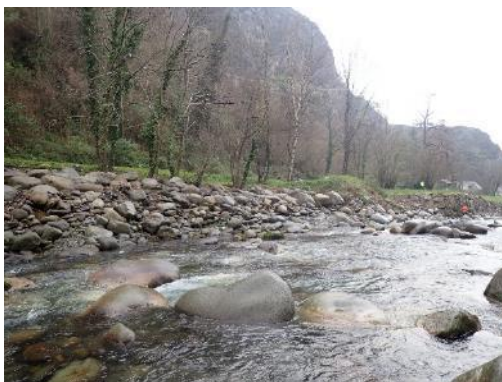
Figure 97 Famille 2.6 : ouvrage sans aucune protection – tronçon GC 29.1

Cette famille regroupe uniquement le tronçon GC 29.1 qui est une protection de berge constituée de matériaux grossiers pris dans le lit du gave. Lors des crues de 2012 et 2013, la berge a subi une forte érosion externe et des matériaux grossiers du lit du gave ont été déposés contre la berge pour la conforter.

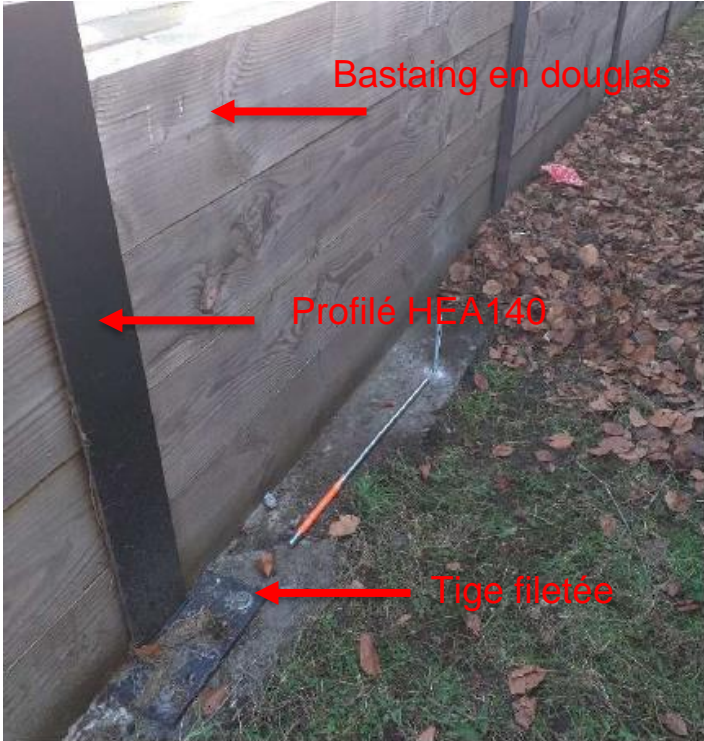
| Tronçon | Madriers bois | Coupe type / Illustration |
|---|---|--|
| GC 40.3 | <p><u>Matériaux</u> : Douglas</p> <p><u>Hauteur</u> : 0,75 à 1,0 m : 3 ou 4 bastaings de 0,25 m</p> <p><u>Poteaux</u> : Profil métallique HEA140, espacement de 2 m</p> | <p>Bastaing en douglas</p> <p>Profilé HEA140</p> <p>Tige filetée</p> |
| GC 38.2 | <p><u>Ancrages</u> : Tiges filetées Ø16 mm en acier zingué classe 4.8 avec scellage chimique, profondeur d'ancrage ≈ 23 cm</p> | |

Pour un embâcle d'une taille modérée (1,0\*0,3\*0,3) et pour la crue de type « Q20 », **les madriers bois ne résistent pas à un impact d'embâcle** notamment pas défaut de résistance des bastaings. D'autant plus que, plusieurs paramètres défavorables n'ont pas été pris en compte dans les calculs, entre autres :
