CLASSEMENT ET ETUDES FAISABILITE AVP SYSTEME
D'ENDIGUEMENT GAVE DE CAUTERETS A
PIERREFITTE NESTALAS

Visite Technique Approfondie 2018 du système
d'endiguement du gave de Cauterets sur les
communes de Pierrefitte-Nestalas et de Soulom

Rapport

Rapport n° : 18F-143-RS-1
Révision n° : C
Date : 21/10/2021

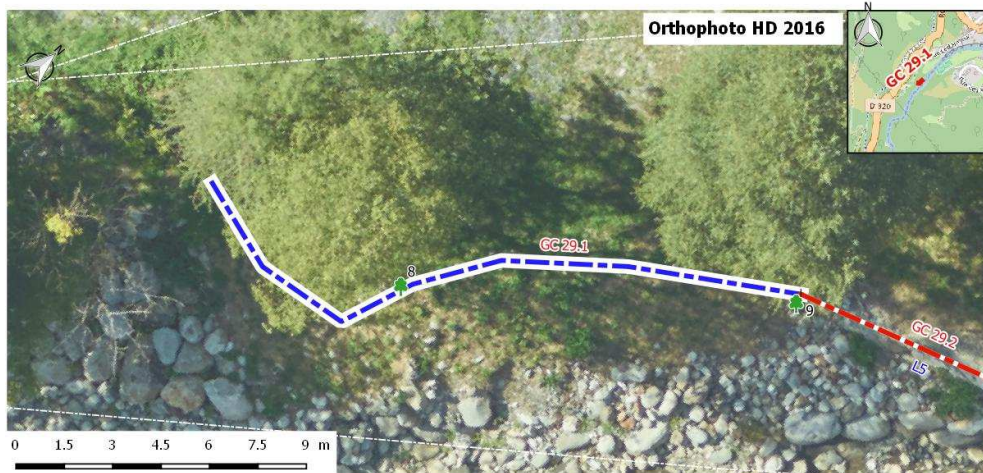
3.1 TRONÇON GC 29.1

Type de protection :	Protection de berges
Description :	Talus en enrochement libres
Protection complémentaire :	
Travaux connus :	Reconstruction post 2013
Désordres ponctuels :	Végétation
Désordres linéaires :

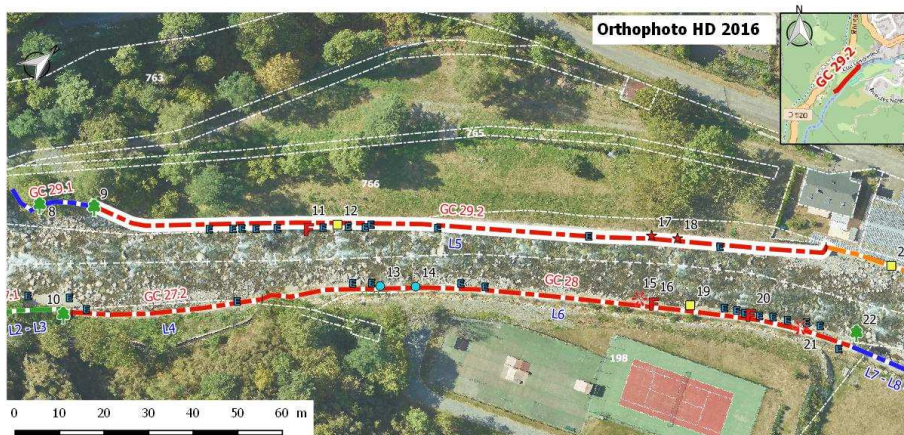
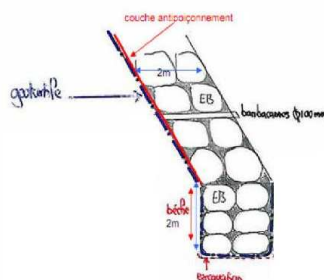
3.2 TRONÇON GC 29.2

Type de protection :	Protection de berges
Description :	Mur de soutènement en enrochements bétonnés sur couche de transition et Géotextile équipé de barbacanes
Protection complémentaire :	Bêche en enrochements bétonnés + Sabot enrochements libres
Travaux connus :	Reconstruction post 2013
Désordres ponctuels :	Fissures des enrochements ; fontis en crête
Désordres linéaires :	Erosion : affouillement, incision du lit

- Des signes d'érosion ont été observés: affouillements, sous-cavement, incisions du lit.
- Des fissurations ont été repérées sur les blocs d'enrochements mis en place ;

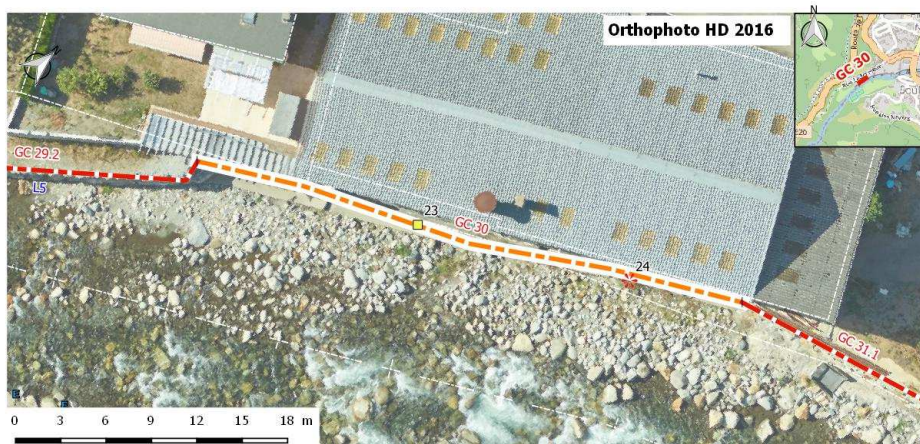
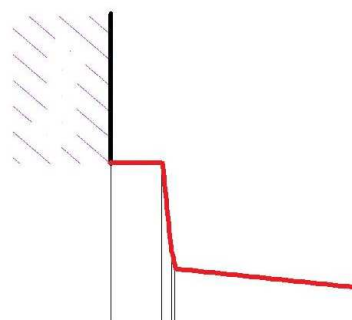
Figure 5 : Fiche tronçon GC 30

Type de protection :	Protection de berges
Description :	Mur de soutènement en béton banché
Protection complémentaire :	Reprise en sous-oeuvre en béton banché, Semelle béton et sabot en enrochements libres
Travaux connus :	Reconstruction d'un mur en béton, enrochements en pied, post 2013 - recharge du sabot en enrochements libres 10/2018
Désordres ponctuels :	Altération du béton
Désordres linéaires :	:

Le tronçon GC 30 est positionné en extrados de courbe du Gave de Cauterets. Lors de la visite du 2 octobre 2018, nous avons repéré un affouillement du sabot en enrochements libres en pied d'ouvrage. Des travaux de rechargement et de réagencement de ces blocs ont été réalisés durant le mois d'octobre 2018 (RG et RD) pour palier à ces désordres.

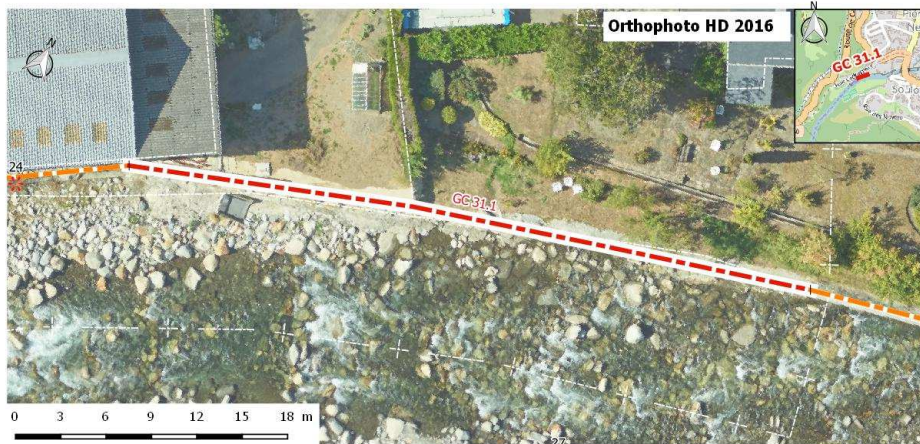
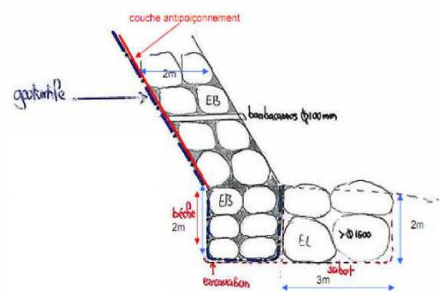
Figure 6 : Fiche tronçon GC 31.1

Type de protection :	Protection de berges
Description :	Mur de soutènement en enrochements bétonnés
Protection complémentaire :	Bèche en enrochements bétonnés + Sabot enrochements libres
Travaux connus :	Construction enrochements bétonnés post 2013 - recharge dus sabot en enrochements libres 10/2018
Désordres ponctuels :	
Désordres linéaires :

Le tronçon GC 31.1 est également positionné en extrados de courbe du Gave de Cauterets. Lors de notre visite du 2 octobre 2018, nous avons repéré un affouillement du sabot en enrochements bétonnés. Des travaux de rechargement / engraissement en enrochements libres ont été réalisés au mois d'octobre 2018 (RG et RD) pour palier à ces désordres. Notre visite du 26 octobre 2018 (après travaux) confirme désormais le bon état apparent de l'ouvrage.

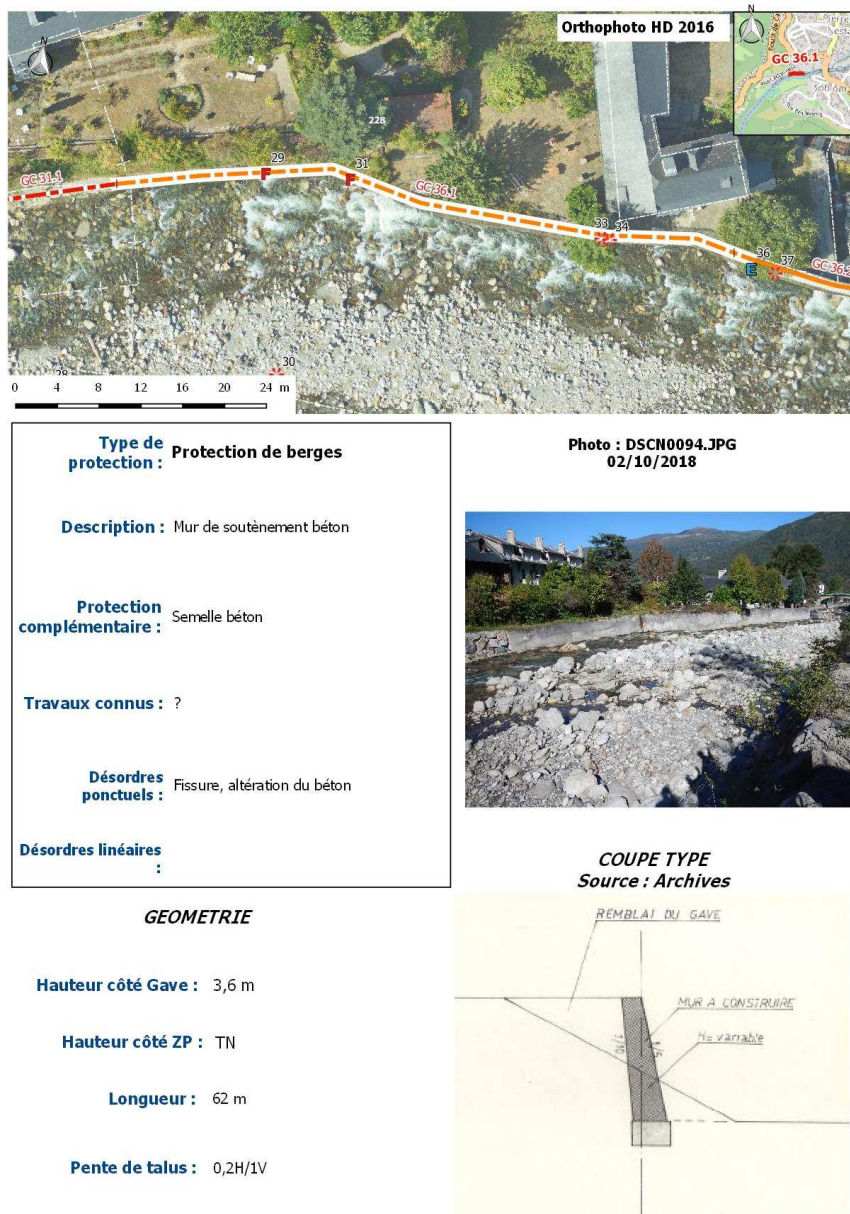
Figure 7 : Fiche tronçon GC 36.1

Lors de nos visites, l'ouvrage n'a pas pu être inspecté côté zone protégée sur la parcelle 228. Son état est moyen :

- Des fissures ont été observées sur le mur de soutènement béton ;
- L'ouvrage béton est altéré en plusieurs points :
 - o Plusieurs strates de béton sont apparentes sur l'ouvrage (rehaussement ?) et leur mise en œuvre est imparfaite (aspérités et relief) ;
 - o Des signes d'érosion externe sont visibles : lessivage du béton (gravillon apparent) ;
 - o En pied de mur, le ferrailage est ponctuellement apparent ;
 - o Des traces d'impacts de blocs sont apparentes sur le mur.

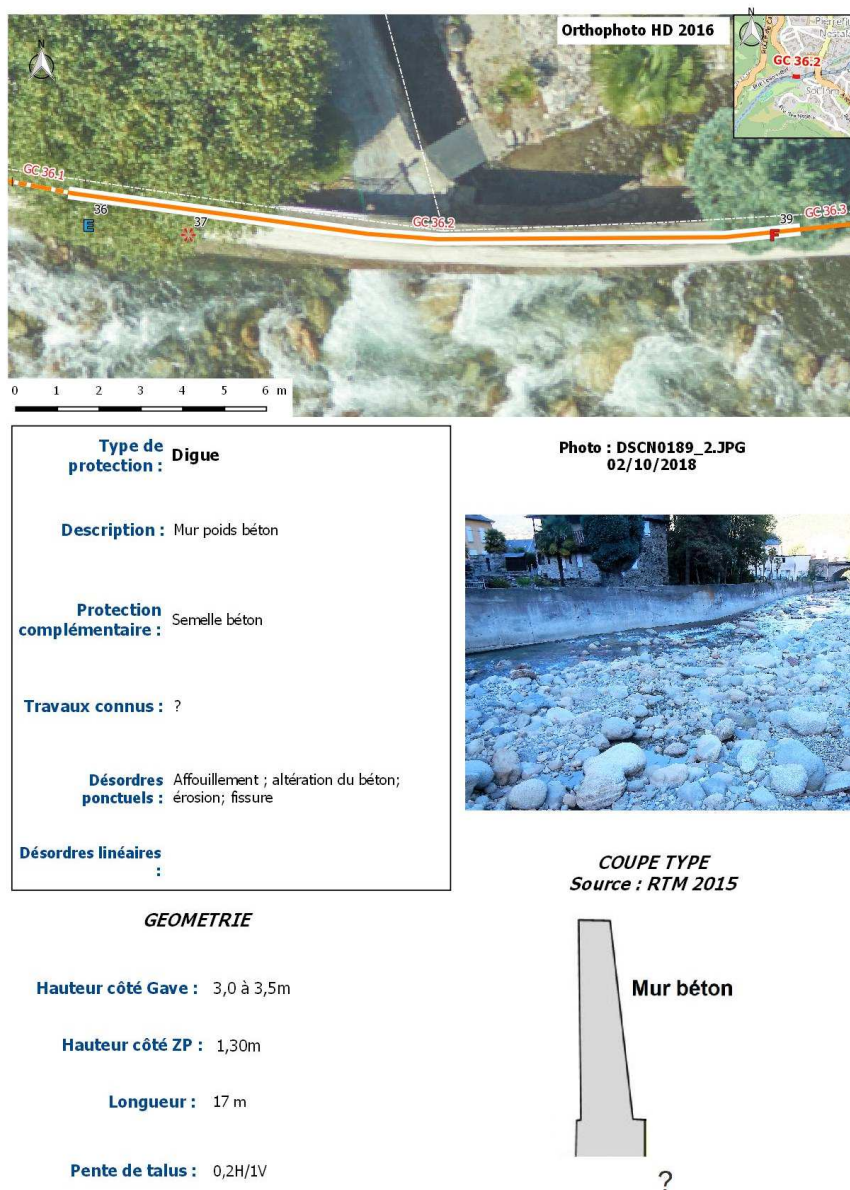
Figure 8 : Fiche tronçon GC 36.2

Selon la visite des parcelles privées de 2019, on observe une surélévation de la crête du tronçon GC 36.2 par rapport au TN allant jusqu'à 1.30m.

- Un début d'affouillement sous la semelle béton ;
- Un état de surface du béton de mauvaise qualité (bullage, gravillons apparents, délimitation de la surélévation), un ferrailage ponctuellement apparent et des barbacanes.
- Des signes d'érosion externe sont visibles : lessivage du béton (gravillon apparent) ;
- Une fissure du mur béton

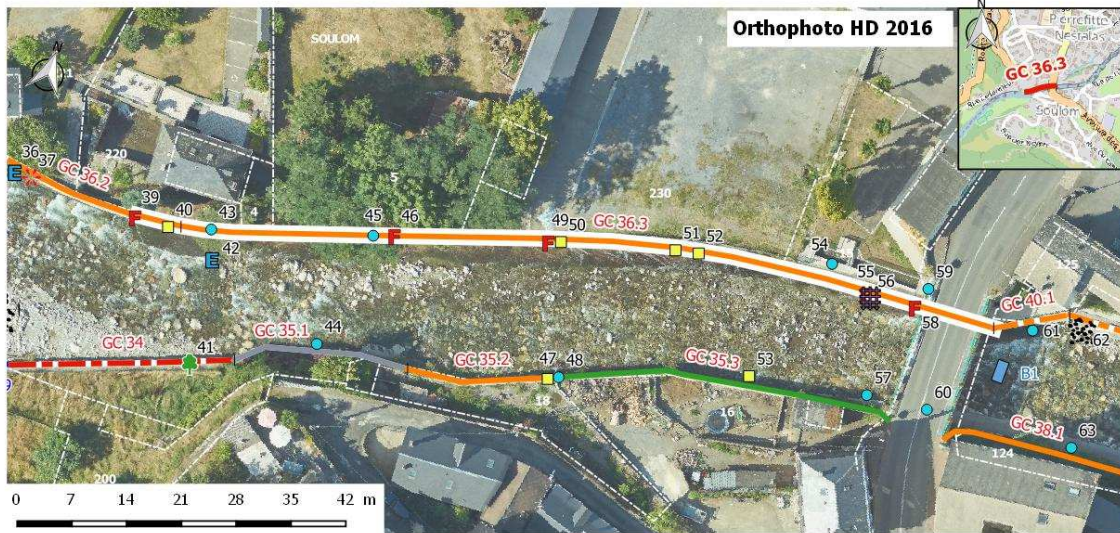
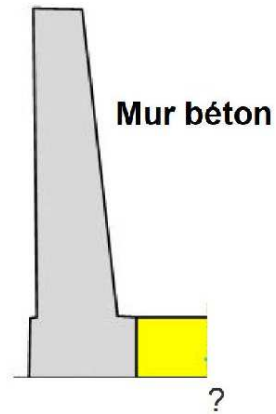
Figure 9 : Fiche tronçon GC 36.3

Type de protection :	Digue
Description :	Mur poids béton
Protection complémentaire :	Reprise en sous-oeuvre + Semelle béton
Travaux connus :	Reprise en sous oeuvre post 2013
Désordres ponctuels :	Fissures, altération du béton, ouvertures dans le mur de soutènement, ferrailage apparent;érosion
Désordres linéaires :

- Un début d'affouillement sous la semelle béton ;
- Quelques fissures sur le mur béton ;
- Le béton du mur ponctuellement altéré (traces d'impacts d'enrochements, délimitation des différentes levées de béton, dégradation ponctuelle du béton) ;
- Un joint entre la plinthe de l'ouvrage et le mur est ponctuellement érodé / large en aval de tronçon. Cet interstice est un passage préférentiel et risque de provoquer une infiltration ou une érosion des armatures du mur.

- 2 rejets traversant dont l'équipement en clapet anti-retour est inconnu (points N°43 et 46 de la cartographie),
- Une prise d'eau incendie longeant la tête de l'ouvrage (point N°54 de la cartographie),
- Une vanne sur la prise d'eau le long de l'ouvrage sous le pont de Soulom (point N°59 de la cartographie).

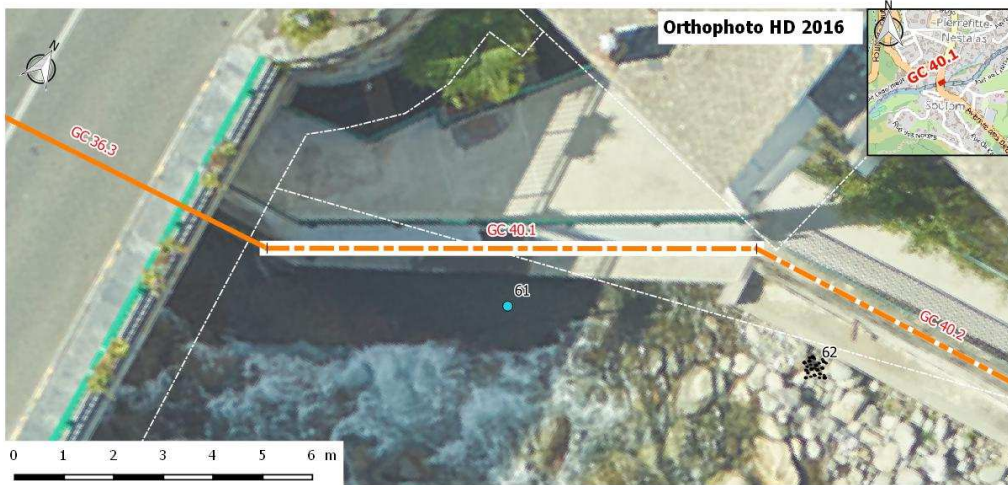
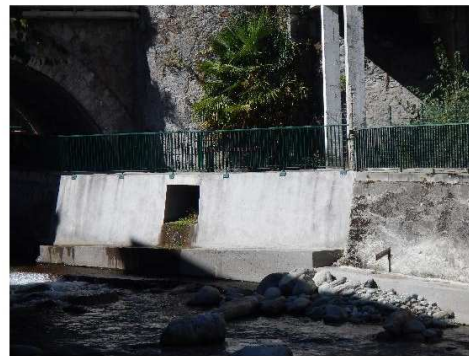
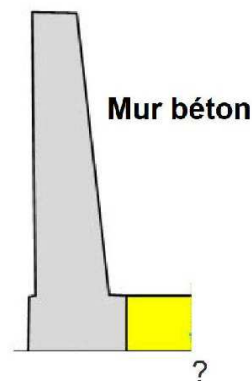
Figure 10 : Fiche tronçon GC 40.1

Le petit tronçon GC 40.1, situé à l'aval du pont de Soulom, est en parfait état.

En milieu de linéaire, un exutoire rectangulaire de grande taille non muni de clapet anti-retour traverse le mur béton (point N°61 de la cartographie).

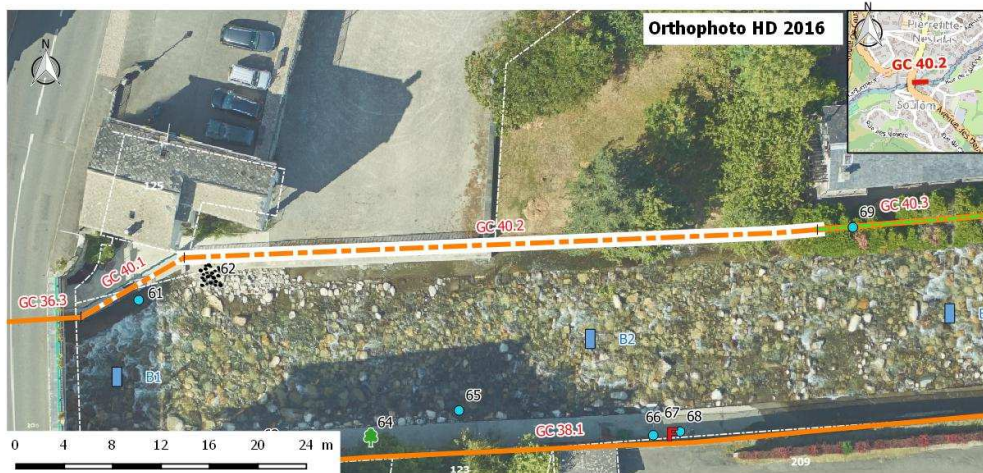
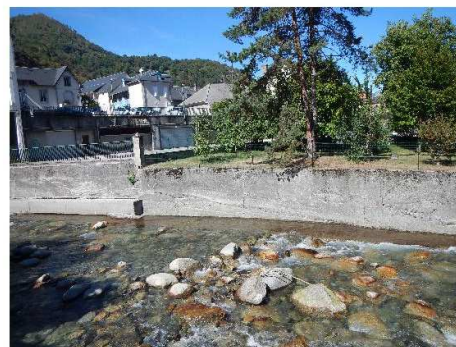
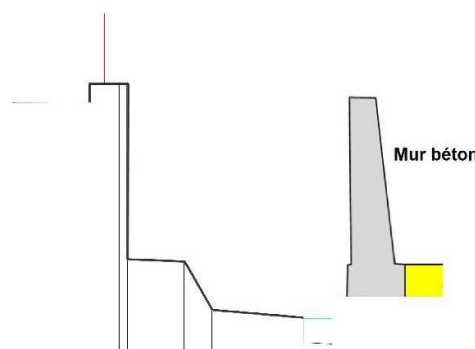
Figure 11 : Fiche tronçon GC 40.2

Le tronçon GC 40.2 est en bon état apparent. Quelques traces d'impacts d'enrochements ont été observées.

En amont de linéaire, une buse non munie de clapet anti-retour traverse le mur béton en pied d'ouvrage (point N°62 de la cartographie).

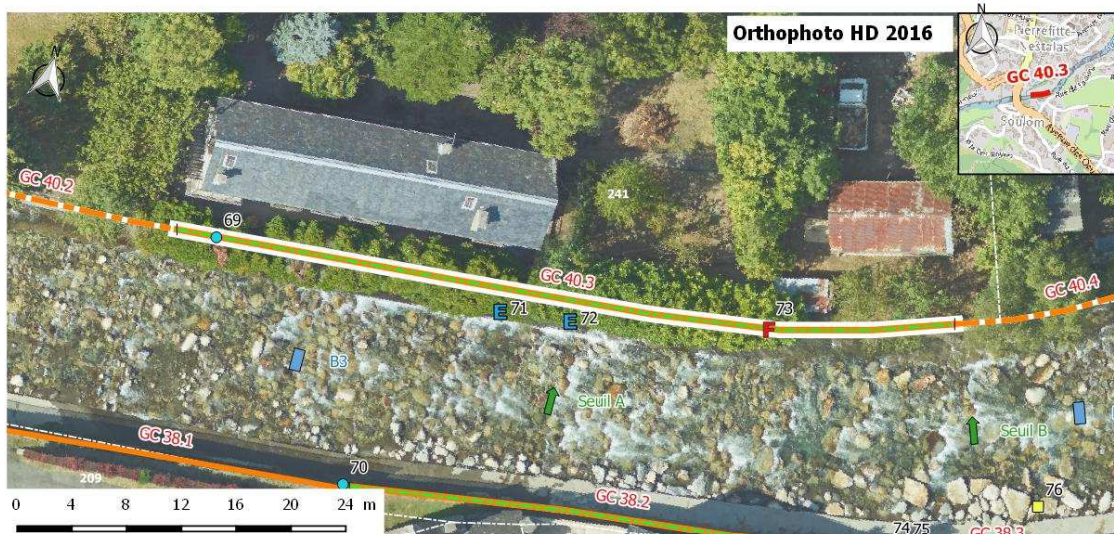
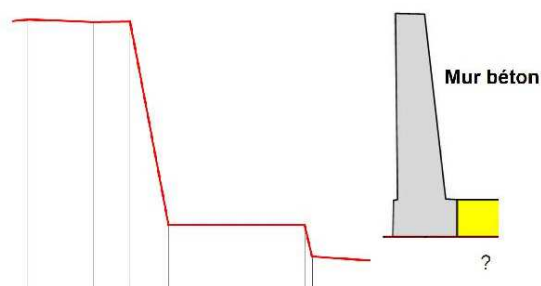
Figure 12 : Fiche tronçon GC 40.3

Type de protection :	digue
Description :	Mur de soutènement béton
Protection complémentaire :	Reprise en sous-oeuvre + Semelle béton + parois berlinoises h=0,75m env.
Travaux connus :	Reprise en sous oeuvre post 2013
Désordres ponctuels :	Fissure, affouillement
Désordres linéaires :

Le tronçon GC 40.3 est la continuité de l'ouvrage GC 40.2 (en protection de berge) avec pour particularité une paroi berlinoise en surélévation d'environ 0,75 m de hauteur en crête d'ouvrage (digue).

L'état général de la protection est correct avec toutefois des désordres à surveiller :

- Une fissure verticale dans le mur béton,
- 2 affouillements sous le sabot en enrochements bétonnés.

Une buse traversant le mur béton (point N°69), non munie de clapet anti-retour, a été localisée en amont de linéaire (rejet d'eaux pluviales du gîte ?).

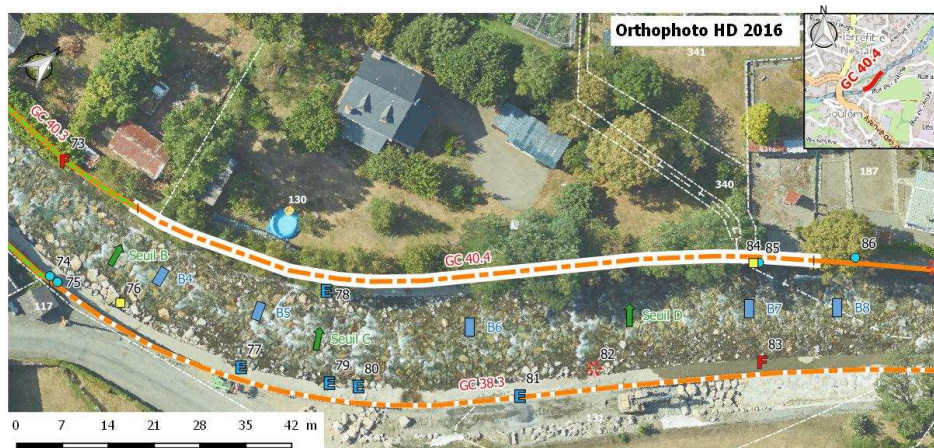
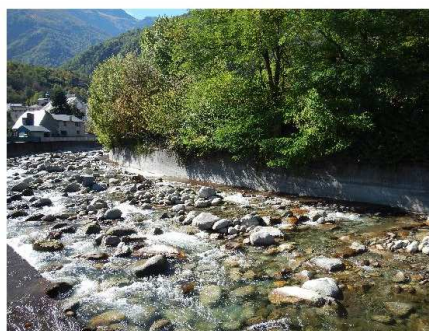
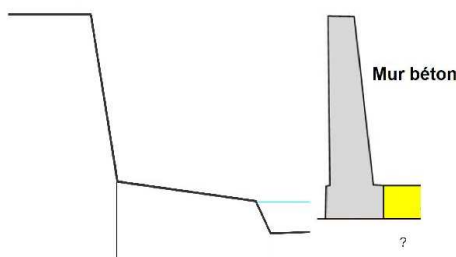
Figure 13 : Fiche tronçon GC 40.4

Type de protection :	Protection de berges
Description :	Mur de soutènement béton
Protection complémentaire :	Reprise en sous-oeuvre + Semelle béton
Travaux connus :	Reprise en sous oeuvre post 2013
Désordres ponctuels :	Affouillement
Désordres linéaires :

Un ouvrage hydraulique traversant de diamètre 800 mm est présent à l'aval du linéaire. Aucun dispositif d'obturation n'a été repéré (point N°85 de la cartographie).

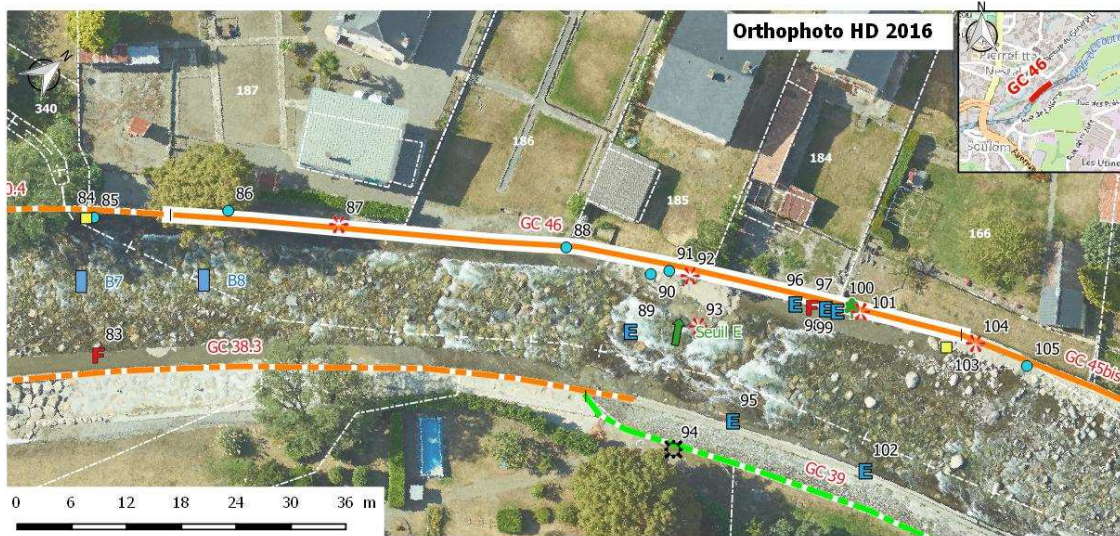
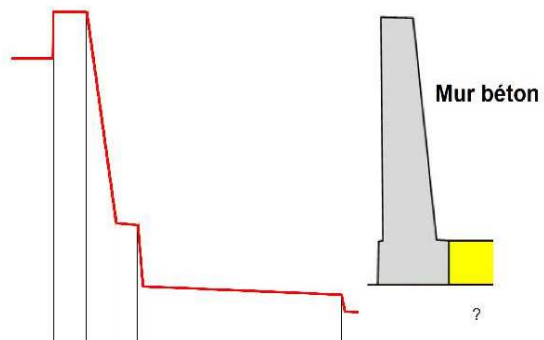
Figure 14 : Fiche tronçon GC 46

Type de protection :	Digue
Description :	Mur poids béton avec surélévation béton
Protection complémentaire :	Reprise en sous-oeuvre + Semelle béton
Travaux connus :	Reprise en sous oeuvre post 2013
Désordres ponctuels :	Altération du béton, érosion, fissures, végétation
Désordres linéaires :

- Plusieurs signes d'érosion ont été repérés :
 - o Erosion de la semelle,
 - o 2 affouillements / sous-cavements sous le sabot en enrochements bétonnés ;
- L'ouvrage béton est altéré en plusieurs points :
 - o Plusieurs strates de béton sont apparentes sur l'ouvrage (rehaussements successifs) et leur mise en œuvre est imparfaite (aspérités et relief) ;
 - o Les gravillons du béton sont apparents et le béton ne semble pas homogène ;
 - o Ponctuellement, le béton du mur est dégradé.
- Une fissure verticale sur le mur béton se prolonge dans le sabot en enrochements bétonnés.

- Un exutoire rectangulaire non équipé de dispositif d'obturation (point N°86 de la cartographie),
- 3 buses de rejet non équipées de clapets anti-retour (points N°88, 90 et 91 de la cartographie).

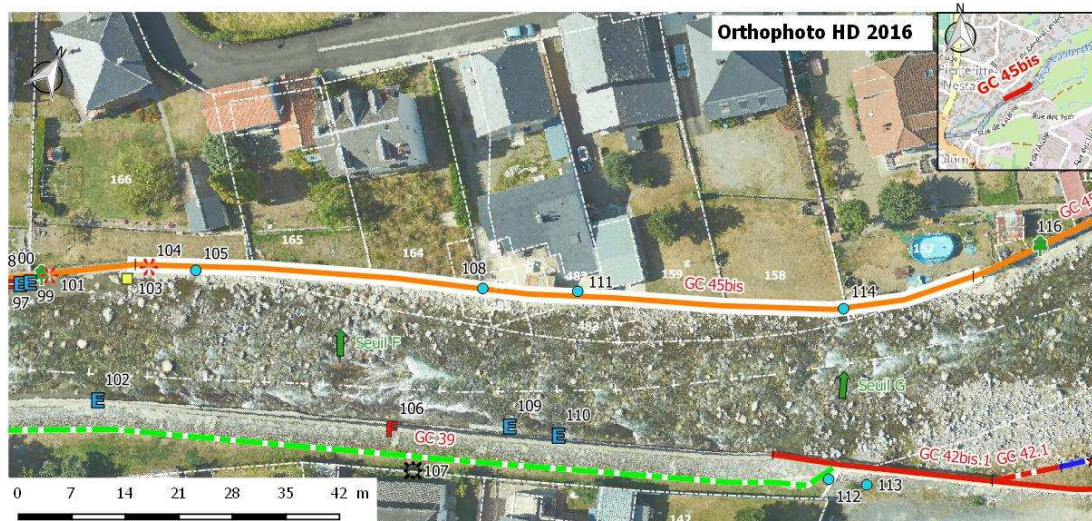
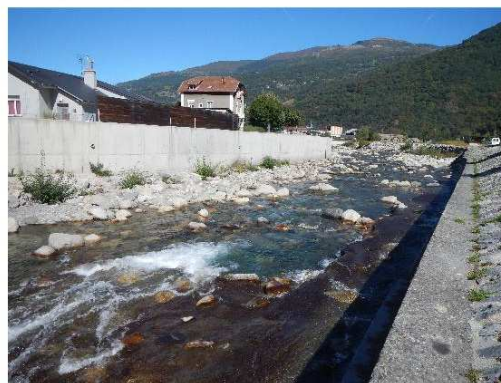
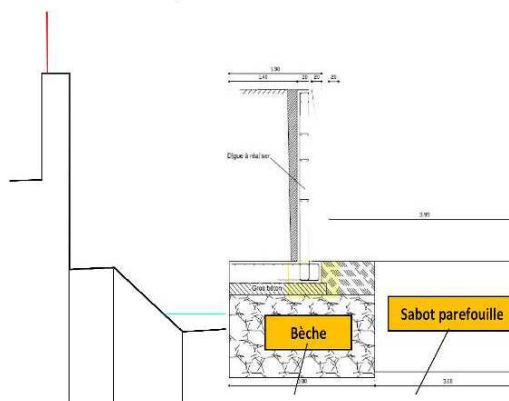
Figure 15 : Fiche tronçon GC 45bis

Désordres ponctuels : Altération de la semelle

4 buses de rejet non équipées de clapets anti-retour traversent le mur béton (points N°105, 108, 111 et 114 de la cartographie).

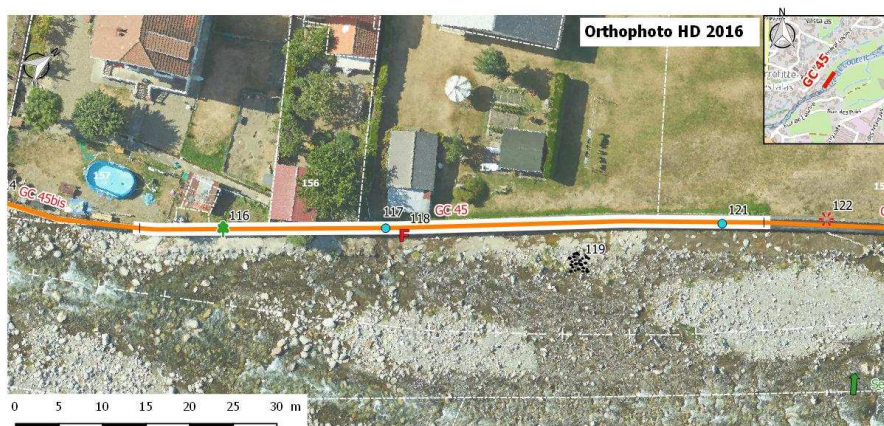
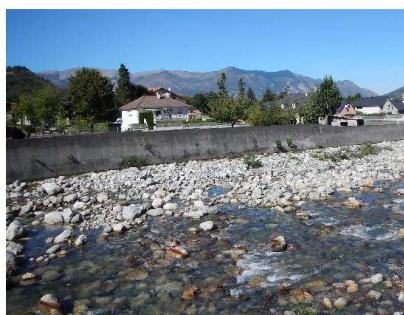
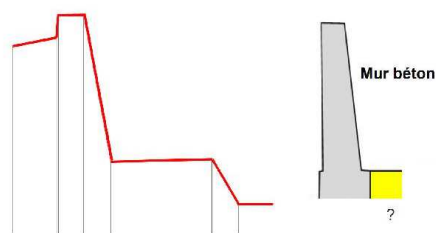
Figure 16 : Fiche tronçon GC 45

Type de protection :	Digue
Description :	Mur poids béton avec surélévation béton
Protection complémentaire :	Bêche en enrochements bétonnés + sabot en enrochements libres
Travaux connus :	Reprise en sous-oeuvre 2013 avec bêche et sabot
Désordres ponctuels :	Végétation, fissure
Désordres linéaires :

- La végétation s'installe dans de nombreuses anfractuosités : fissures, trous et barbacanes,
- Une fissure verticale est repérée en milieu de linéaire.

3 buses de rejet non équipées de clapets anti-retour traversent le mur béton (points N°117 et 121).

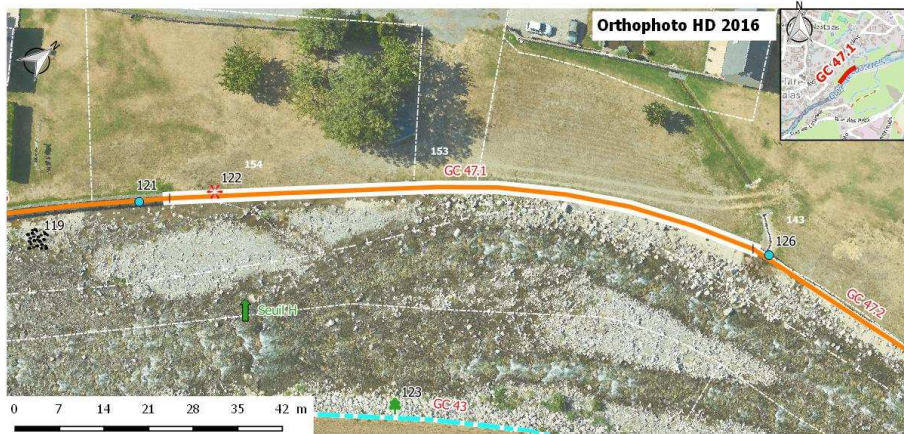
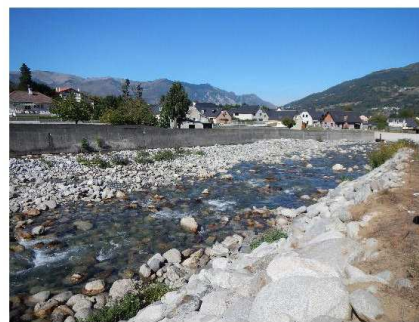
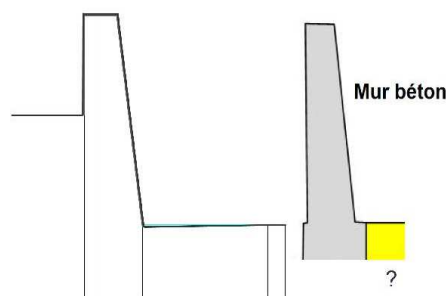
Figure 17 : Fiche tronçon GC 47.1

Type de protection :	Digue
Description :	Mur poids béton
Protection complémentaire :	Bêche en enrochements bétonnés + sabot en enrochements libres
Travaux connus :	Reprise en sous-oeuvre 2013 avec bêche et sabot
Désordres ponctuels :	Altération du béton
Désordres linéaires :

Selon les profils en travers réalisés en 2015 et 2018, la crête du mur béton est en surélévation de 1,00 à 1,60 m environ par rapport au TN.

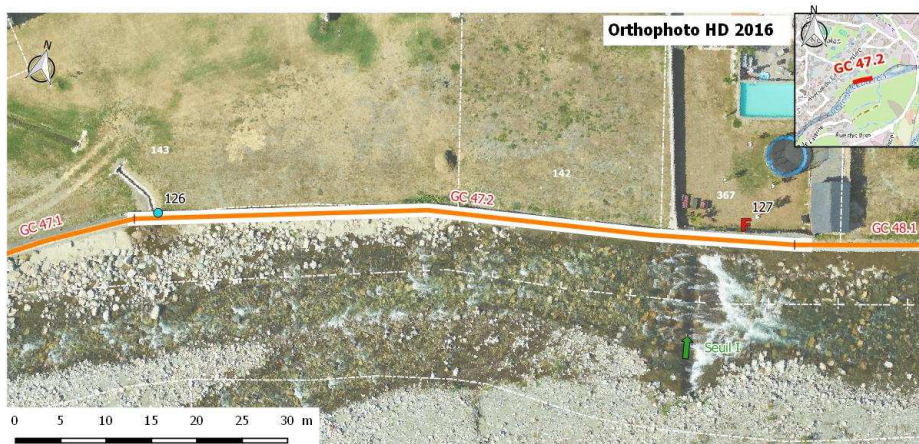
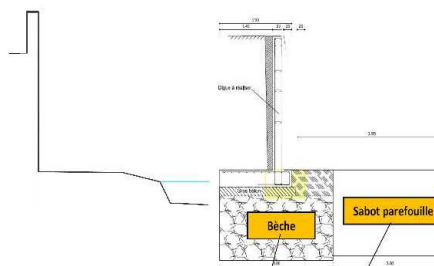
Figure 18 : Fiche tronçon GC 47.2

Type de protection :	Digue
Description :	Mur poids béton
Protection complémentaire :	Bèche en enrochements bétonnés + sabot en enrochements libres
Travaux connus :	Construction post 2013 avec bèche et sabot
Désordres ponctuels :	Fissure
Désordres linéaires :

Selon les profils en travers réalisés en 2015 et 2018, la crête du mur béton est en surélévation de 0,60 à 1,00 m environ par rapport au TN.

L'ouvrage est en bon état apparent malgré une fissure à l'aval du linéaire à la transition avec le tronçon GC48.1

Un ouvrage hydraulique muni d'une vanne murale traverse le mur béton en amont de linéaire (point N°126 de la cartographie).

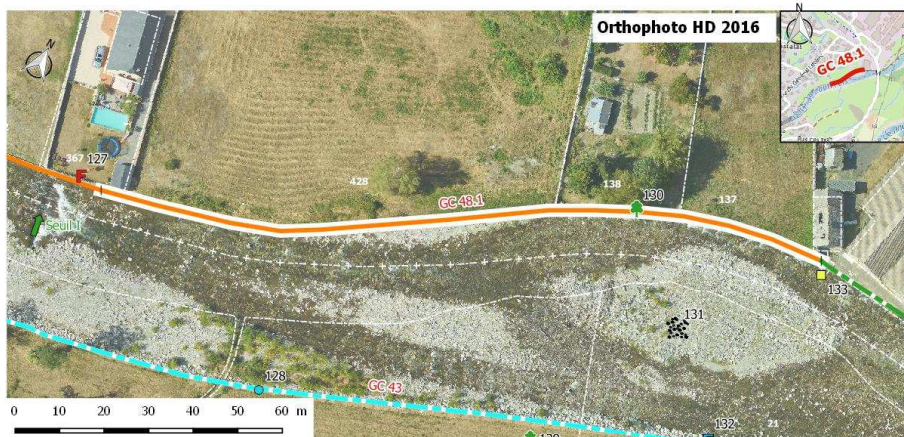
3.17 TRONÇON GC 48.1

Type de protection :	Digue
Description :	Mur poids béton
Protection complémentaire :	Bêche en enrochements bétonnés et sabot en enrochements libres
Travaux connus :	Reprise en sous-oeuvre 2013 avec bêche et sabot
Désordres ponctuels :	Végétation
Désordres linéaires :

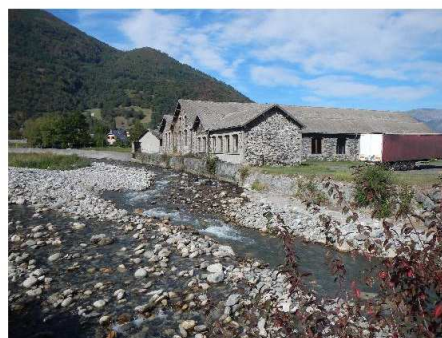
Photo : DSCN9886.JPG
02/10/2018

Lors de nos visites, l'ouvrage n'a pas pu être inspecté côté zone protégée (parcelle 412).

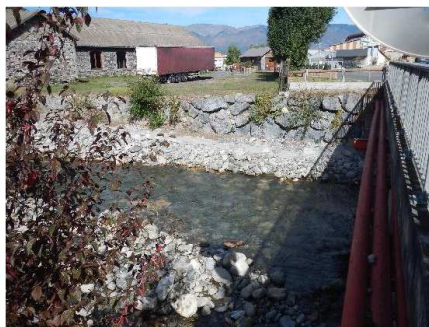
Photo : DSCN9882.JPG
02/10/2018

L'ouvrage se referme en aval sur la culée du pont Inter-zones assurant ainsi la continuité de la protection.

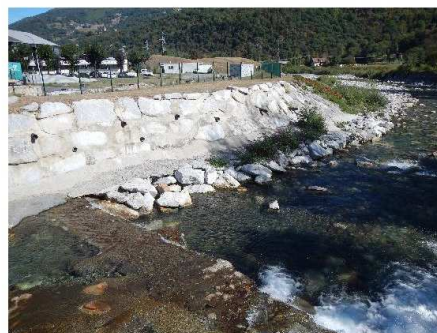
Photo : DSCN9914.JPG
02/10/2018

L'ouvrage se referme en amont sur la culée du pont Inter-zones assurant ainsi la continuité de la protection.

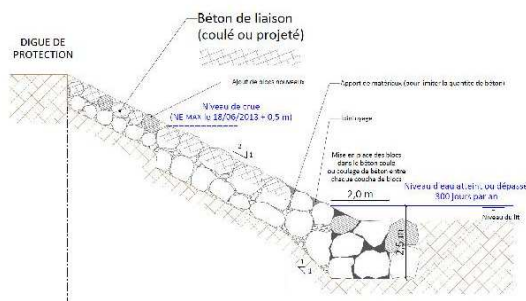
Figure 23 : Fiche tronçon GC 49.1.b

Type de protection :	Digue
Description :	Talus en enrochements liaisonnés béton + crête en remblai de 5 m de largeur
Protection complémentaire :	Bêche en enrochements bétonnés + sabot en enrochements libres
Travaux connus :	Pechiney batiment 2014
Désordres ponctuels :	Végétation, affouillement
Désordres linéaires :

L'ouvrage est en bon état apparent malgré des désordres à surveiller :

- Fissure sur la semelle béton,
- 2 affouillements sous le sabot en enrochements bétonnés,
- La végétation devient dense (présence de renouée du Japon) et risque de désolidariser le pied de l'ouvrage.

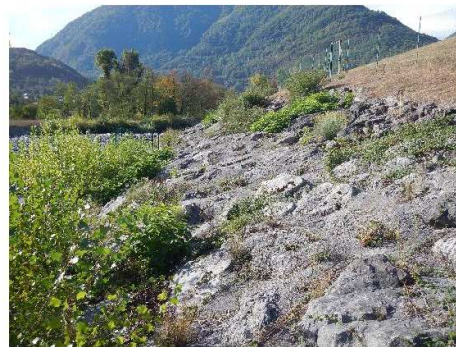
Photo : DSCN9744.JPG
02/10/2018

Type de protection :	Protection de berges
Description :	Talus en enrochements liaisonnés béton + enrochements libres en partie supérieure
Protection complémentaire :	Bèche en enrochements bétonnés + sabot en enrochements libres
Travaux connus :	Pechiney batiment 2014
Désordres ponctuels :	Végétation
Désordres linéaires :

L'ouvrage est en bon état apparent malgré la végétation dense en pied d'ouvrage et le risque de désolidarisation des enrochements.

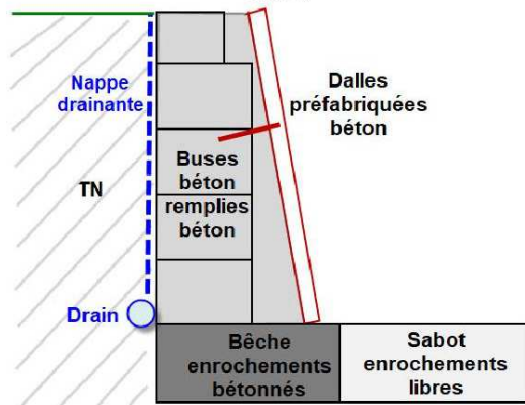
Figure 25 : Fiche tronçon GC 49.2

Type de protection :	Protection de berges
Description :	Mur poids composé de buses béton remplies béton et liaisonnées entre elles puis recouvertes de dalles béton préfabriquées
Protection complémentaire :	Bêche en enrochements bétonnés + sabot en enrochements libres
Travaux connus :	Ferropem 2014
Désordres ponctuels :	Basculement des dalles préfabriquées, fissures
Désordres linéaires :

Dans l'ensemble, la protection de berge semble en bon état apparent mais des désordres sur les dalles préfabriquées visibles montrent que, dans le temps, des mouvements commencent à apparaître :

- Fissure sur le bétonnage de crête,
- Décalage et voilage des dalles préfabriquées qui risquent d'induire des infiltrations et une déstabilisation de l'ensemble (D'après une inspection d'Hydrétudes en 2017, ce désordre semble se généraliser à l'ensemble du mur),
- Ferrailage apparent des dalles préfabriquées.

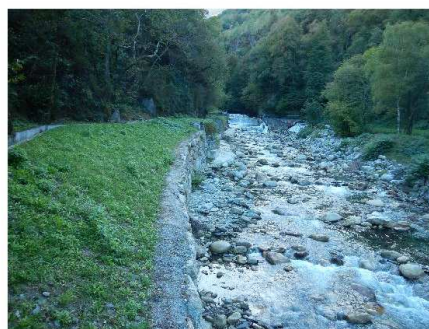
Photo : DSCN0142.JPG
02/10/2018

Type de protection :	Protection de berges
Description :	Mur de soutènement en enrochements bétonnés
Protection complémentaire :	
Travaux connus :	Construction 2013-2015
Désordres ponctuels :	
Désordres linéaires :	Affouillement

La position, en sortie de gorges et à l'aval du seuil Berty (Cf. 5.1), ainsi que le rétrécissement du lit mineur soumettent le tronçon GC 27.2 aux fortes vitesses et au charriage de gros blocs.

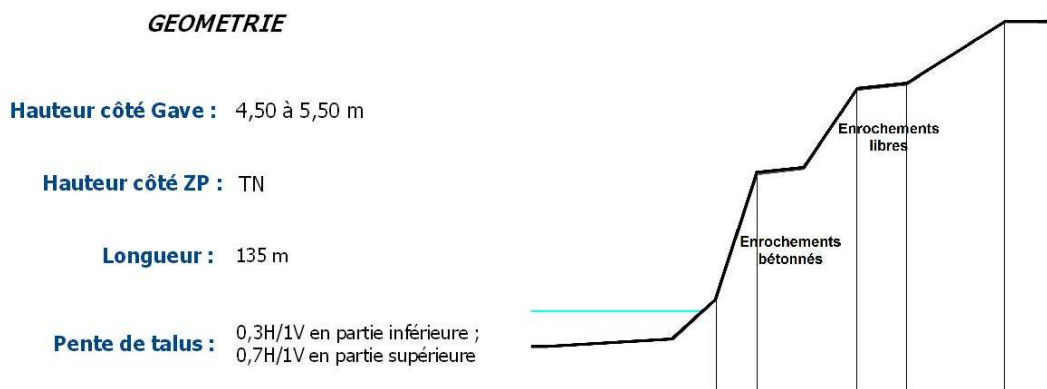
Figure 28 : Fiche tronçon GC 28

Type de protection :	Protection de berges
Description :	Mur de soutènement à doubles niveaux : enrochements bétonnés en partie inférieure et enrochements libres en partie supérieure
Protection complémentaire :	
Travaux connus :	Construction 2013-2015
Désordres ponctuels :	Végétation, altération, fissure
Désordres linéaires :	Affouillement

L'ouvrage GC 28 est en mauvais état, particulièrement en partie basse :

- De nombreuses traces d'érosion ont été observées sur la totalité du linéaire : affouillements et sous-cavement sous la semelle béton ;
- Quelques signes d'altérations et de déstructuration du béton de la semelle en enrochements bétonnés ainsi que des fissurations.

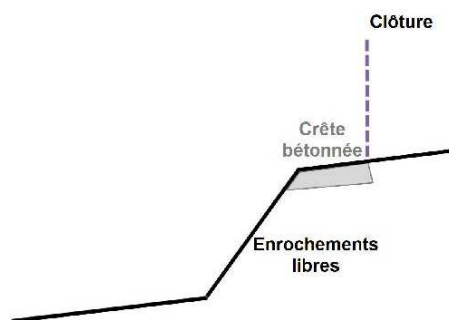
Figure 29 : Fiche tronçon GC 32

Le tronçon GC 32, en enrochements libres, est dans un état moyen :

- Plusieurs signes d'érosion sous la semelle en enrochements bétonnés ont été relevés : affouillements, sous-cavement, semelle localement manquante ;
- L'érosion de la partie inférieure a mis en évidence la mauvaise mise en place des enrochements : de gros blocs se retrouvent en équilibre sur de petits blocs ;
- Les enrochements utilisés pour la protection sont de qualité médiocre et de nombreuses fissurations sont observées ;
- Lors de la seconde visite, nous avons remarqué quelques blocs cassés (point N° 26) et la semelle ponctuellement endommagée suite aux travaux de rechargement en enrochements d'octobre 2018 (point N° 28) ;
- La végétation en partie supérieure de l'ouvrage est dense et invasive.

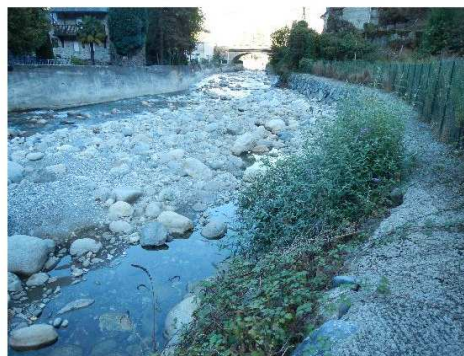
Photo : DSCN0186.JPG
02/10/2018

Type de protection :	Protection de berges
Description :	Mur de soutènement en enrochements bétonnés
Protection complémentaire :	
Travaux connus :	Construction post 2013
Désordres ponctuels :	Végétation
Désordres linéaires :

L'ouvrage GC 34 est en bon état apparent malgré une végétation très dense en crête de protection.

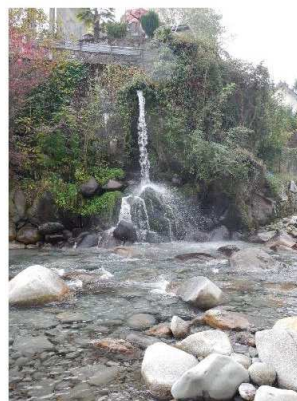
Photo : DSCN0454.JPG
26/10/2018

Sur un linéaire de 23 m environ le rocher naturel du site borde le gave de Cauterets. Un mur de soutènement béton est visible en partie haute mais cet ouvrage n'a pu être inspecté lors de nos visites.

Un ouvrage traversant est présent en milieu de tronçon (point N°44), en partie supérieure de la berge. Nous ne savons pas si cet ouvrage est équipé d'un système d'obturation.

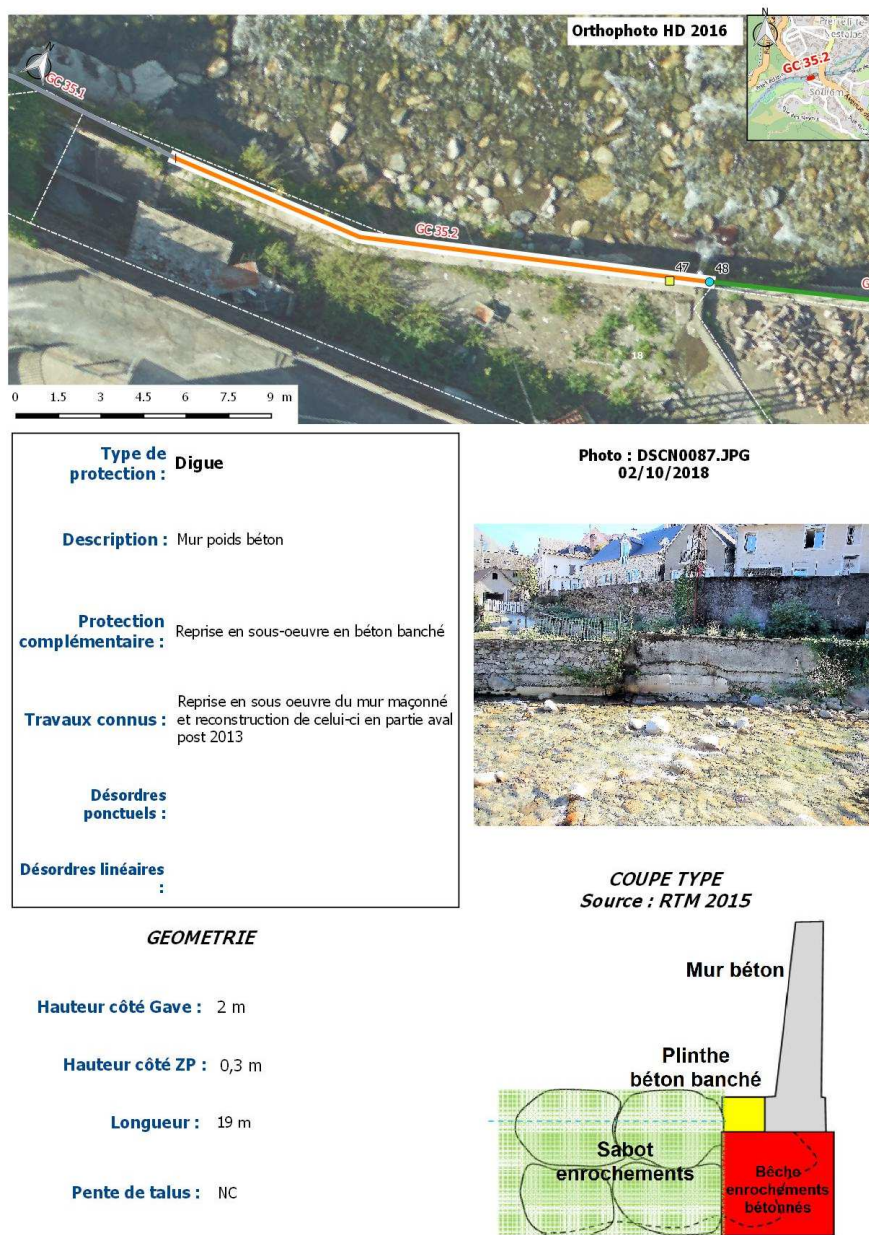
Figure 32 : Fiche tronçon GC 35.2

Le tronçon GC 35.2, qui lors de nos visites n'a pu être inspecté côté zone protégée (parcelle 18), est en surélévation de 0,30 m environ par rapport au TN.

L'ouvrage est dans un bon état général apparent malgré une fissure dans le béton du mur.

Un rejet traversant est présent en aval du linéaire et en partie supérieure du mur (point N°48). Il n'est pas muni d'un clapet anti-retour.

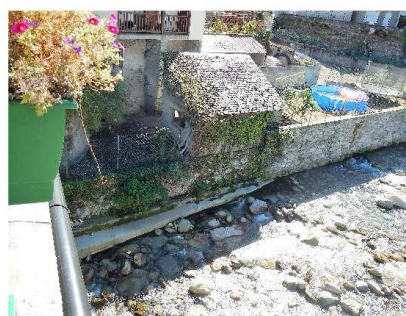
Photo : DSCN0066.JPG
02/10/2018

A l'aval du linéaire, 4 buses traversantes non équipées de clapets anti-retour ont été repérées (points N°57 et 60).

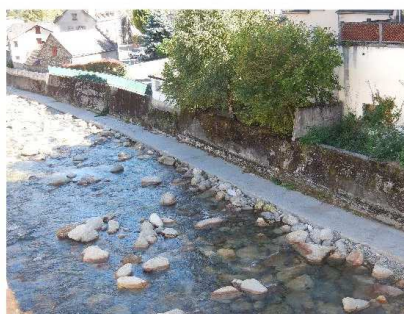
Photo : DSCN0071.JPG
02/10/2018

Type de protection :	Digue
Description :	Mur poids béton
Protection complémentaire :	Reprise en sous-oeuvre + Semelle béton
Travaux connus :	Reprise en sous oeuvre post 2013
Désordres ponctuels :	Fissure
Désordres linéaires :	Mousse sur le parement

L'ouvrage est dans un bon état apparent malgré la mousse qui recouvre tout le mur béton et une légère fissure de la semelle béton.

Sur l'ensemble du linéaire, 4 rejets traversant ont été dénombrés (point N° 63, 65, 66 et 68).

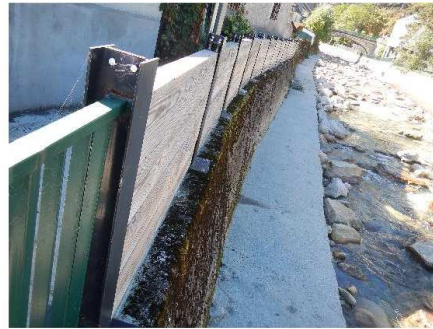
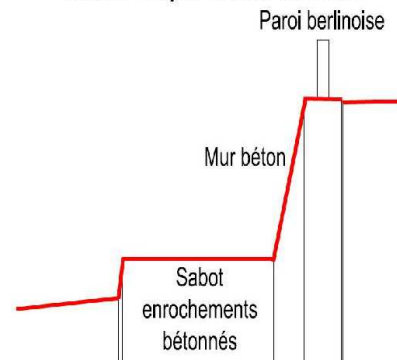
Figure 35 : Fiche tronçon GC 38.2

Lors de nos visites, l'ouvrage n'a pas pu être intégralement inspecté côté zone protégée.

Une buse traversant le mur béton a été localisée (point N°74 de la cartographie). Elle n'est pas équipée d'un clapet anti-retour.

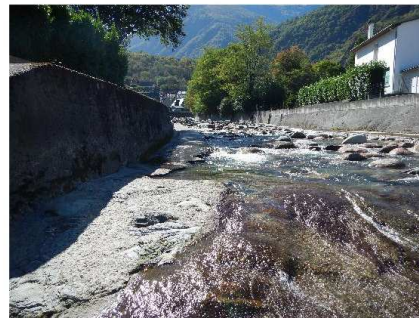
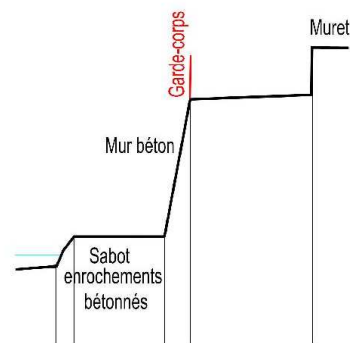
Figure 36 : Fiche tronçon GC 38.3

Situé en intrados puis en extrados, le tronçon GC 38.3 est soumis à de fortes sollicitations. L'état de la fondation du mur en témoigne :

- Plusieurs signes d'érosions sont présents sur le linéaire : affouillement, sous-cavement, incision du lit, dégradation de la semelle béton ;
- Une fissure dans la semelle béton.

Une buse, non équipée de clapet anti-retour, traverse le mur béton en amont de linéaire.

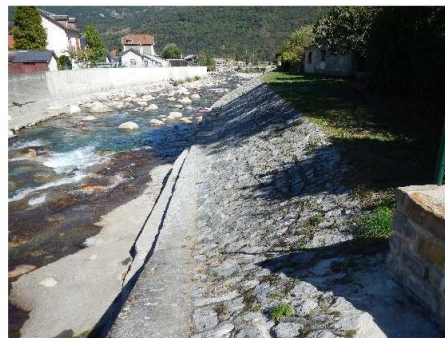
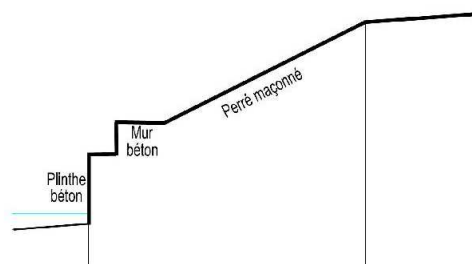
Figure 37 : Fiche tronçon GC 39

L'état général du tronçon GC 39 est satisfaisant, malgré :

- une érosion marquée de la semelle béton en plusieurs endroits, allant ponctuellement jusqu'à l'affouillement.
- Une fissure sur le mur de soutènement béton, en milieu de linéaire.

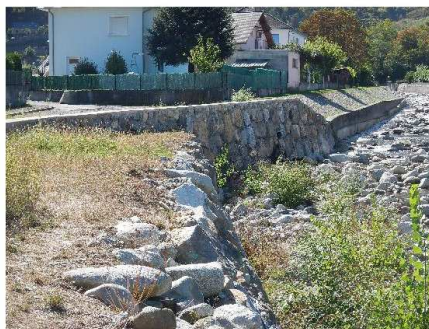
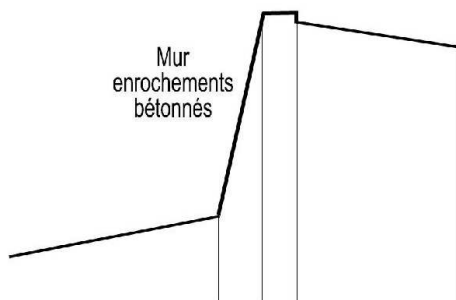
Figure 38 : Fiche tronçon GC 42bis.1

Le tronçon GC 42bis.1 est un mur de protection des habitations contre la mobilité latérale du Gave en cas de rupture de la protection de berge fusible en enrochement. Il est majoritairement enterré.

2 ouvrages traversant sont présents en amont de linéaire. Ils ne semblent pas équipés de clapets anti-retour (points N°112 et 113).

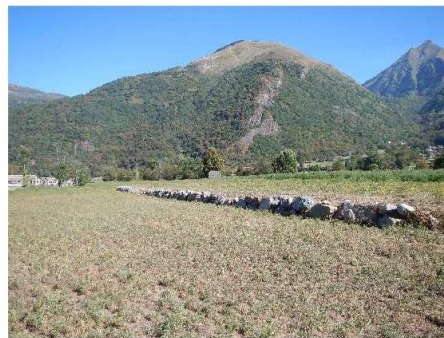
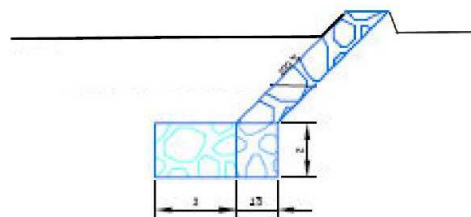
Figure 39 : Fiche tronçon GC 42bis.2

Le tronçon GC 42bis.2 est un mur de guidage majoritairement enterré. Son rôle est d'éviter la mobilité du Gave en rive droite en cas de rupture de la protection de berge fusible en enrochements libres (continuité de GC 42bis.1).

Selon les profils en travers réalisés en 2018, l'ouvrage est en surélévation de 0,3 à 0,70 m par rapport au TN. Sur sa partie visible, son état est bon.

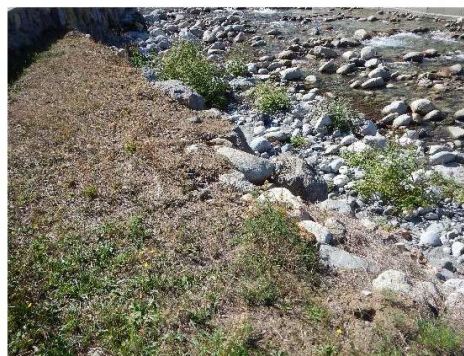
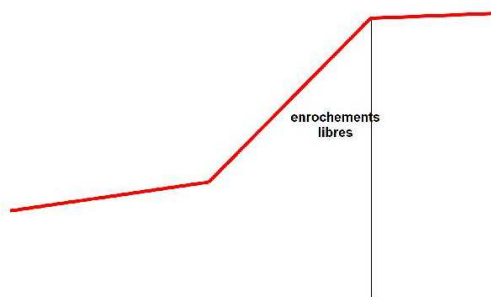
Figure 41 : Fiche tronçon GC 42.2

L'ouvrage GC 42.2 est une protection de berge en enrochements libres. Son état général est bon. Un point bas en crête a toutefois été repéré. Ce tronçon ne comporte pas d'ouvrage traversant.

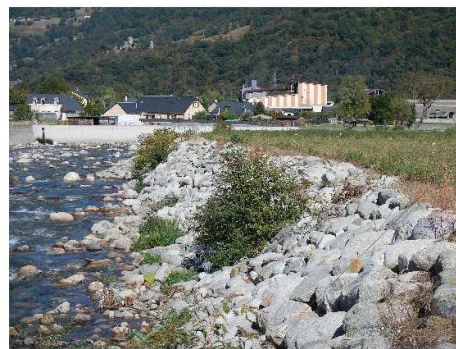
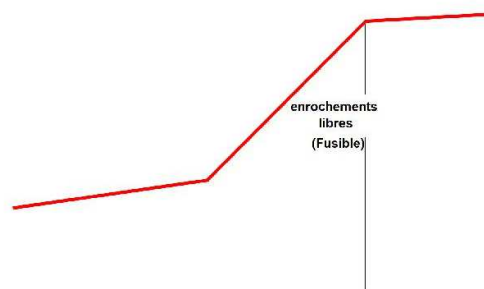
Figure 42 : Fiche tronçon GC 42.3

Le tronçon GC 42.3 est une protection de berge fusible en enrochements libres. Sa pente est variable (transition entre GC 42.2 et GC 43).

L'ouvrage est en bon état général apparent malgré le développement de végétation dans le talus. Il ne comporte pas d'ouvrage traversant.

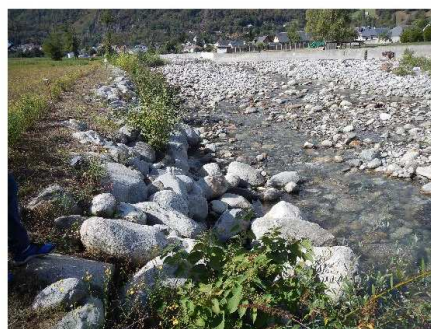
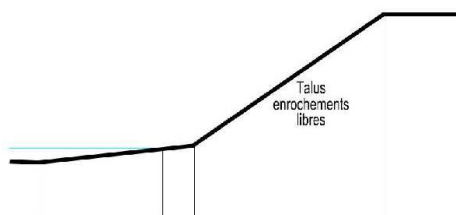
Figure 43 : Fiche tronçon GC 43

Le tronçon GC 43 est une protection de berge fusible en enrochements libres.

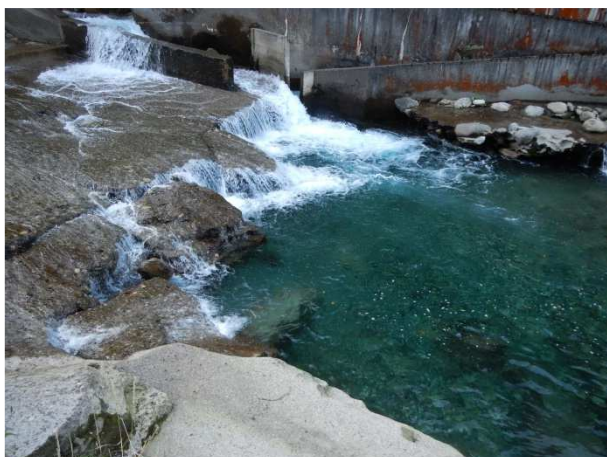
Une fosse d'érosion est présente en pied de seuil.

Figure 44 : Fosse d'érosion en pied du seuil
