CLASSEMENT ET ETUDES FAISABILITE AVP SYSTEME
D'ENDIGUEMENT GAVE DE CAUTERETS A
PIERREFITTE NESTALAS

Visite Technique Approfondie 2018 du système
d'endiguement du gave de Cauterets sur les
communes de Pierrefitte-Nestalas et de Soulom

Rapport

Rapport n° : 18F-143-RS-1
Révision n° : C
Date : 21/10/2021

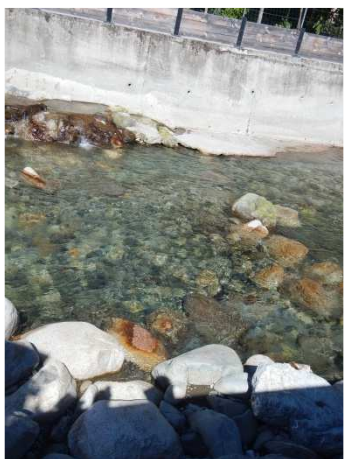
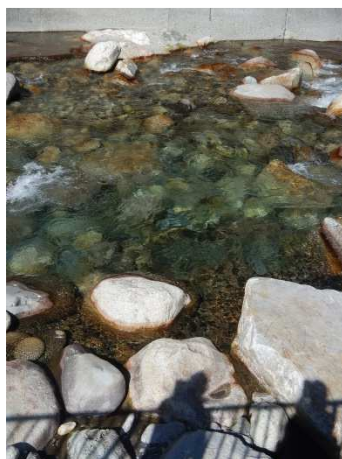
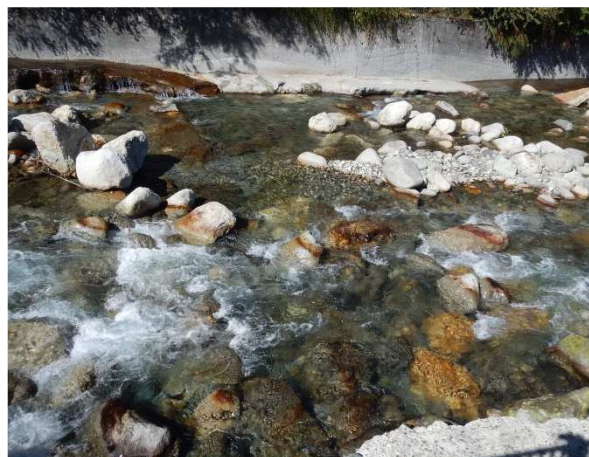
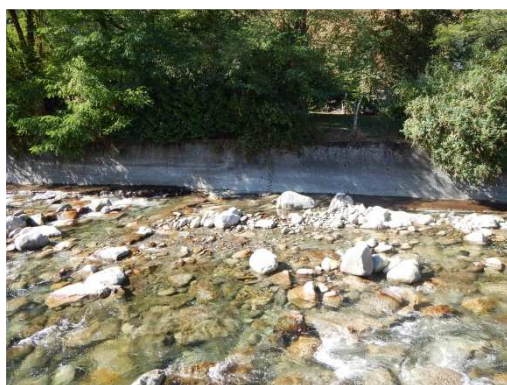
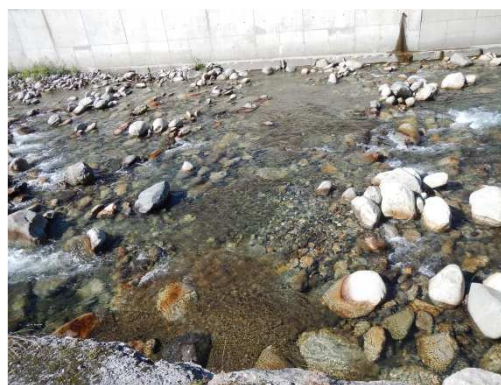
Figure 47 : Seuils en rivière arasés

Suite aux crues de 2012, 2013 et 2014, des travaux de recalibrage du lit ont été menés. Lors de ces travaux, l'arasement des seuils en rivière A, B, C et D a été réalisé pour supprimer les ressauts entraînés par ces ouvrages et l'érosion provoquée à l'aval des seuils. Lors de notre visite, nous avons également constaté l'arasement du seuil G. On notera la dégradation ponctuelle des semelles béton des murs de soutènement au droit des seuils arasés.

Les blocs semblent avoir été mobilisés par la crue de juin 2018 par rapport au pavage réalisé lors de ces travaux : pavage irrégulier, présence de blocs polis de gros diamètre non agencés.

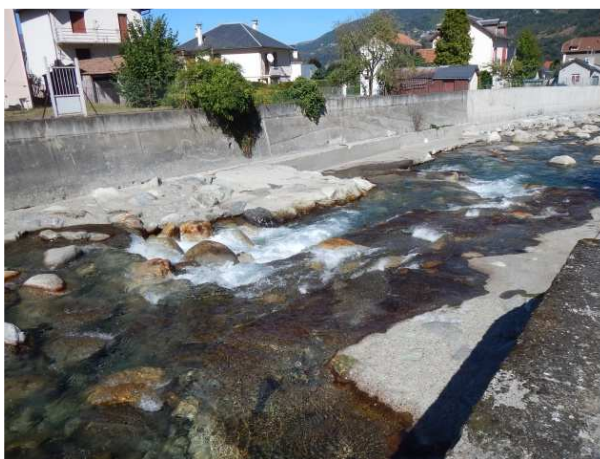
Figure 48 : Seuil E partiellement arasé

Le seuil E, d'une chute de 0.5 à 1m, a été partiellement arasé pour augmenter la section hydraulique et améliorer la continuité écologique. Il est en bon état apparent

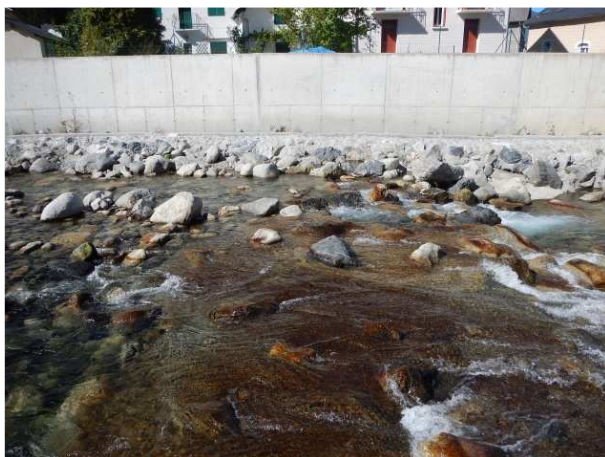
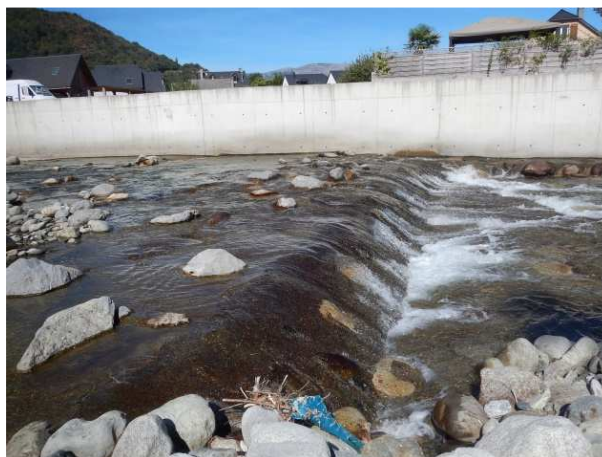
Les seuils en rivière F et I, d'une hauteur de chute de 0,5 à 1m, n'ont pas été modifiés lors des travaux post crue 2013. Ils sont dans un état correct.

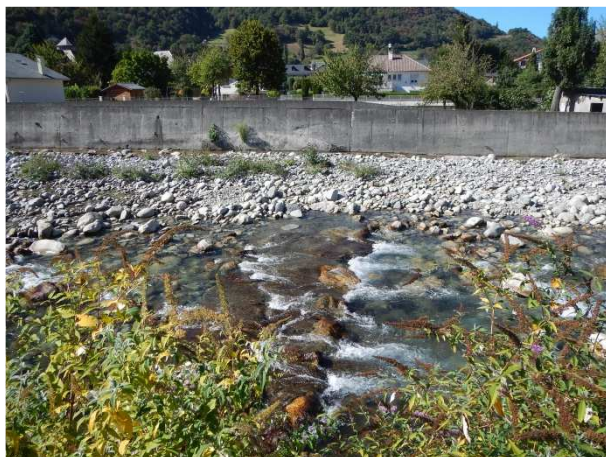
Figure 51 : Seuil H

Lors des travaux de 2014/2015, le seuil H, contenant anciennement la canalisation d'eaux usées, a été arasé pour réduire la hauteur de franchissement et favoriser la continuité écologique. La conduite d'eaux usées a pu être déplacée.

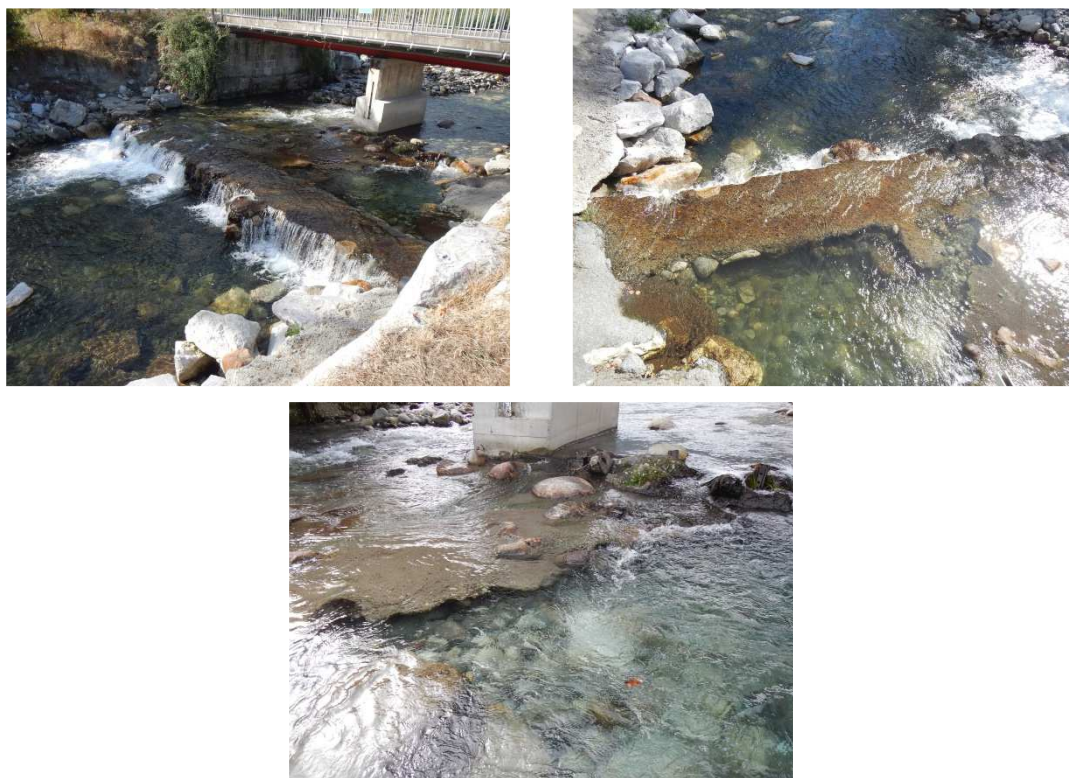
A l'aval du pont interzone, se trouve un seuil, d'une chute d'environ 1m, contenant anciennement une canalisation d'eaux usées. Aujourd'hui cette canalisation passe par le pont interzone.

Le seuil est marqué par une forte érosion. Cet affouillement est principalement localisé entre le seuil et la pile centrale du pont interzone.

Figure 52 : Seuil du pont interzone + Erosion entre le seuil et la pile de pont

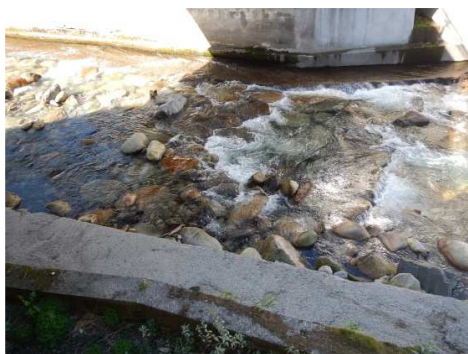
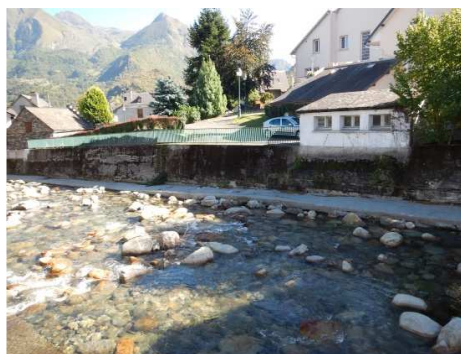
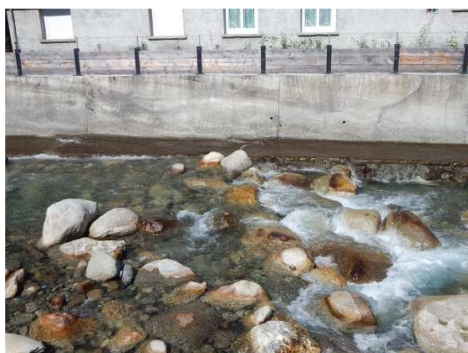
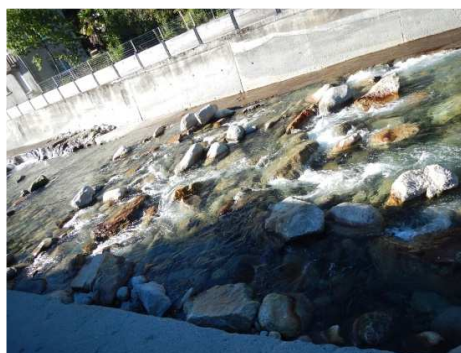
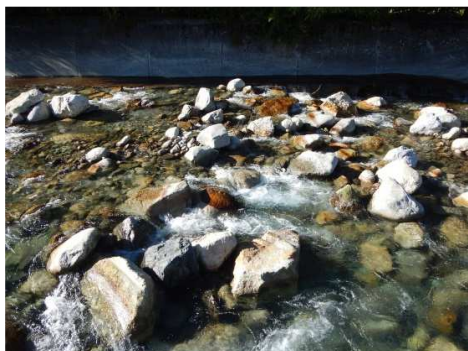
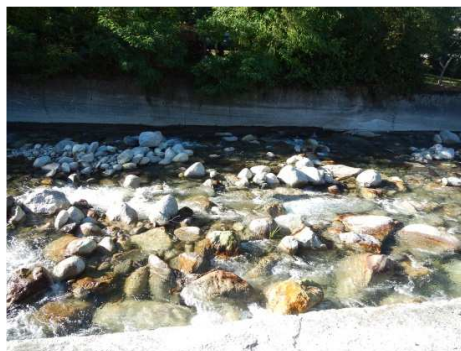
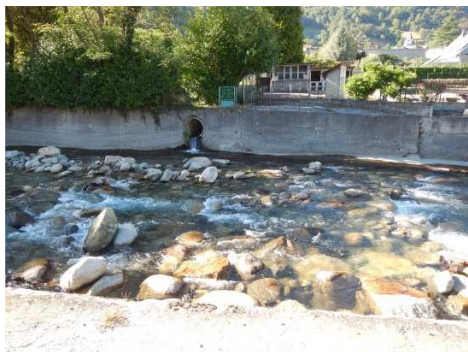
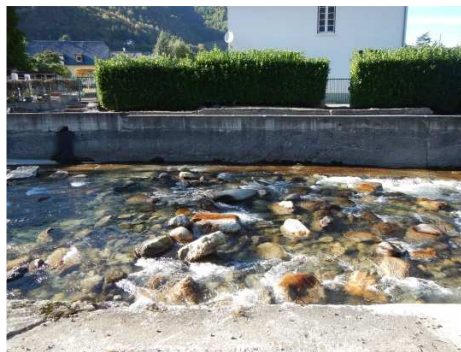
Figure 54 : Barrettes

Les barrettes en enrochements réalisées lors des travaux de 2014/2015 ont été mises en place pour stabiliser le pavage en fond du lit mineur. Elles sont difficilement identifiables visuellement. Sur les plans d'ouvrages exécutés de 2015, il est mentionné que ces barrettes de fond sont bétonnées. Lors de nos visites, ce bétonnage n'était pas visible.

Suite à la crue de juin 2018, les blocs constituant les barrettes ont été charriés et il est désormais très difficile de les localiser.
