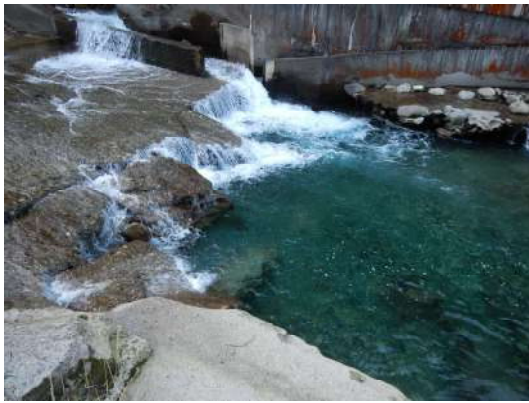
**POINT N°1**

Fosse d'érosion en pied de seuil

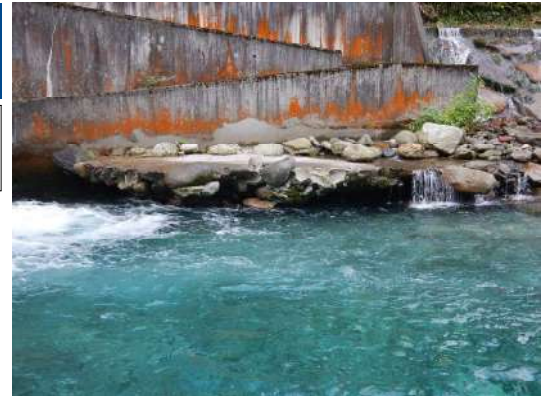
**POINT N°4**

Affouillement sous la semelle à l'aval RG du seuil

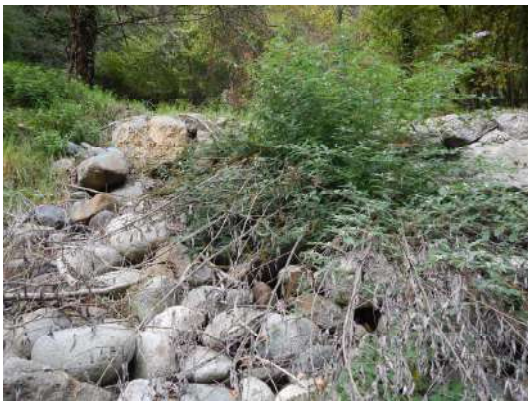
**POINT N°9**

Végétation dans le talus à la transition GC 29.1 et GC 29.2

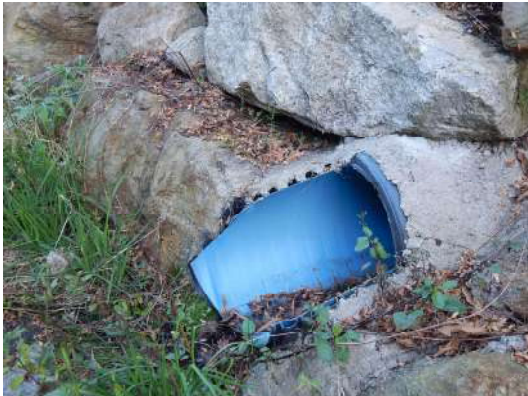
**POINT N°13**

Trop plein de l'ouvrage de prise Diam 400

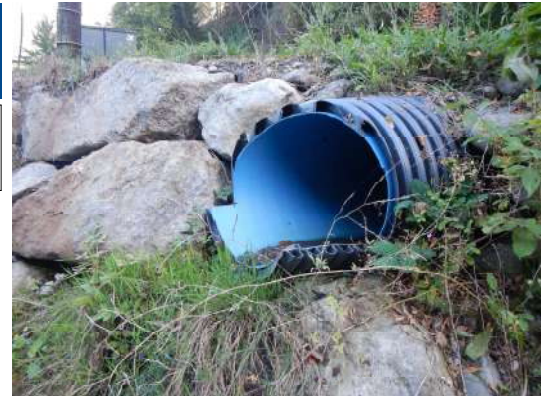
**POINT N°14**

Trop plein de l'ouvrage de prise Diam 400

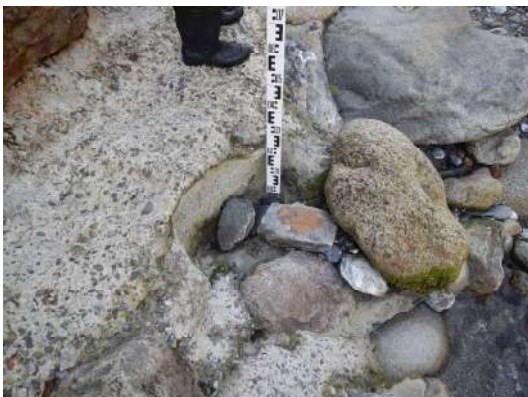
**POINT N°15**

Destruction de la semelle en enrochements bétonnés

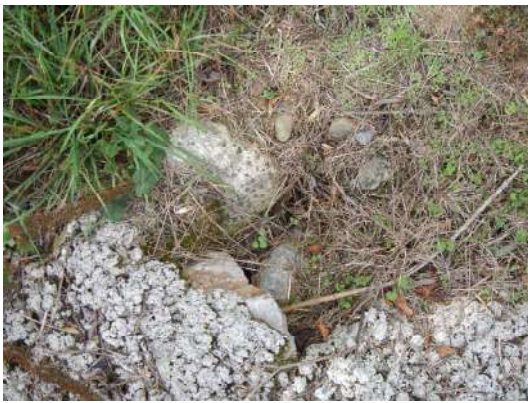
**POINT N°17**

Fontis en crête de mur de soutènement en enrochements bétonnés

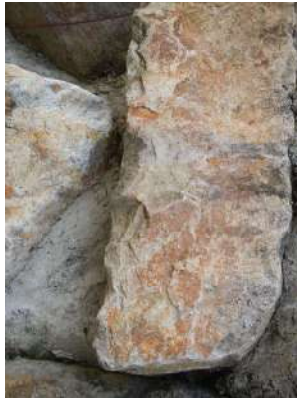
**POINT N°19**

Mauvaise mise en oeuvre des enrochements (bloc posé verticalement)

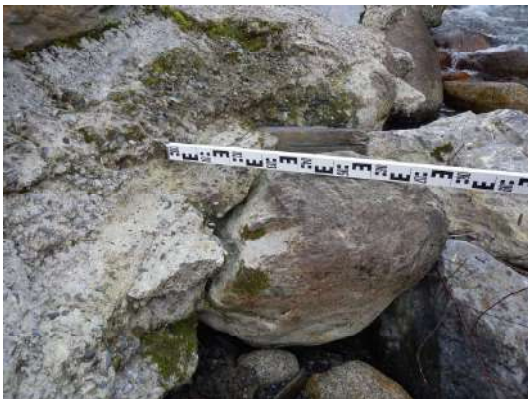
**POINT N°21**

Destruction de la semelle en enrochements bétonnés

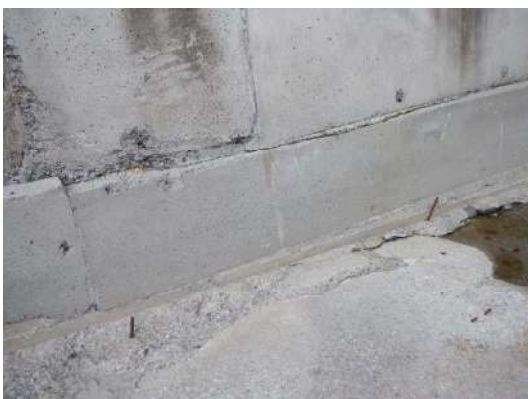
**POINT N°23**

Ferrailage apparent dans le mur béton

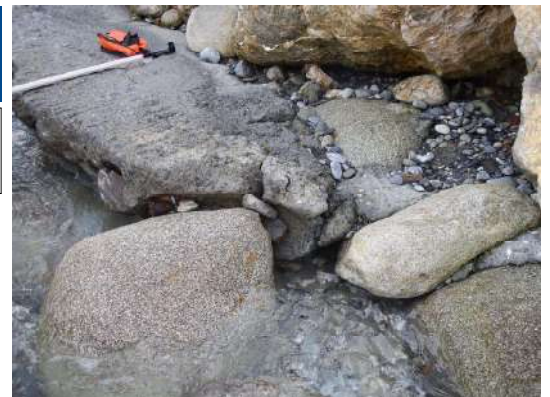
Semelle béton manquante + suspicion de soulèvement de la semelle en aval

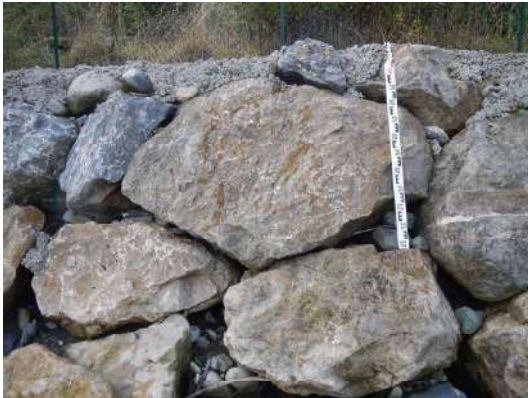
Mauvaise disposition des enrochements (gros bloc en tête de protection)

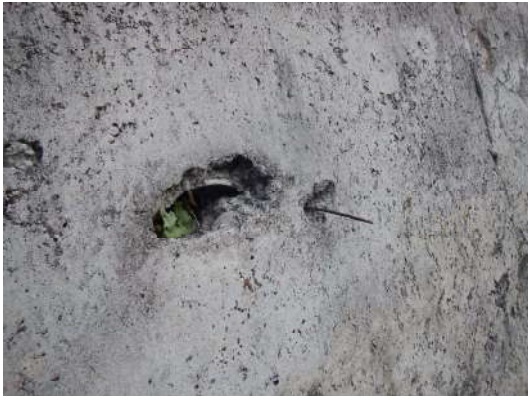
Ferrailage apparent + barbacane obturé (sur tout le tronçon)

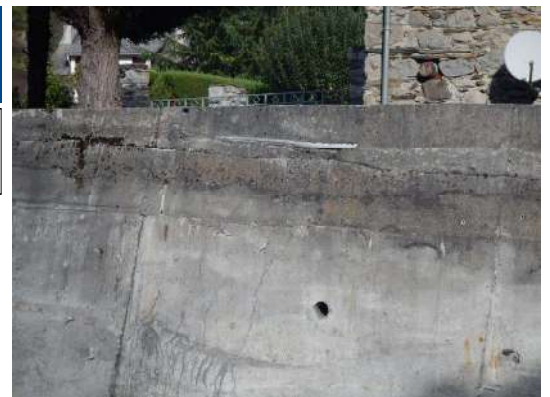
Canalisation visible dans le réhaussement du mur béton

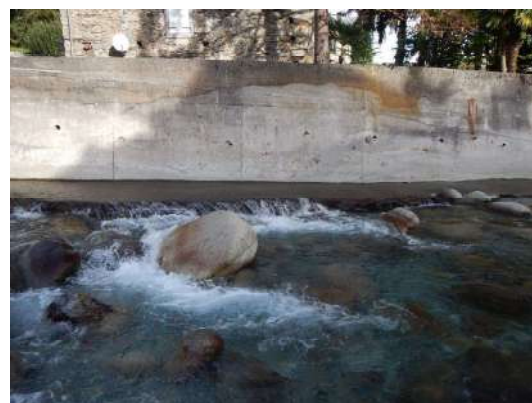
Affouillement sous la semelle béton

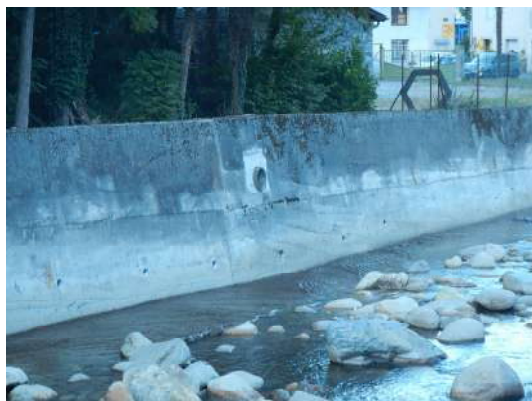
Buse de rejet

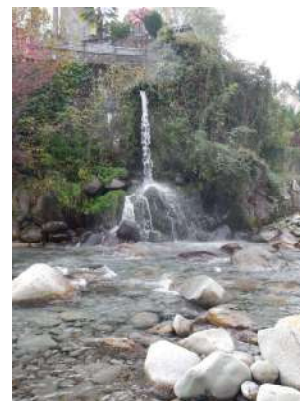
Rejet + végétation dense

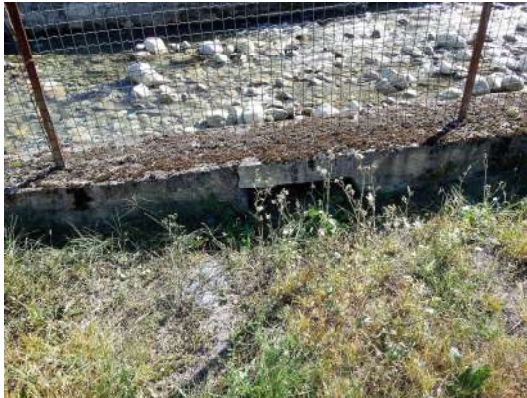
Ouverture 10x60cm en tête de mur de soutènement

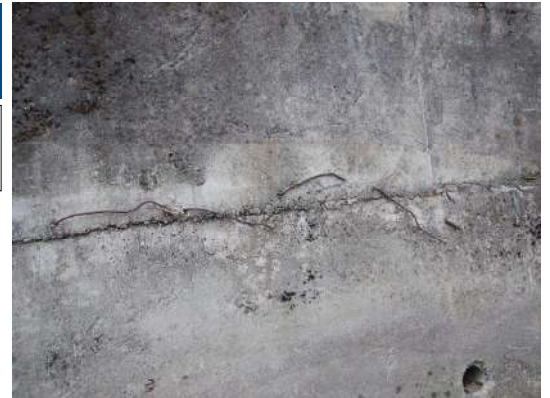
Ferrailage apparent sur le mur béton

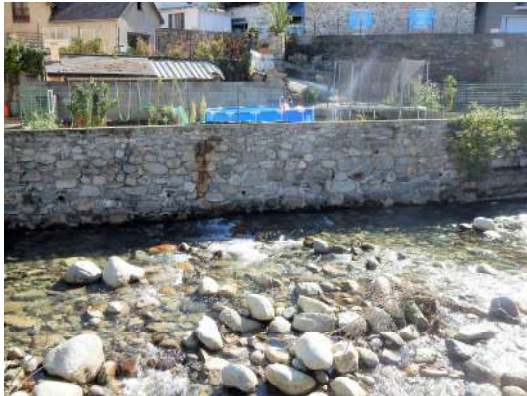
Barbacanes dans mur de soutènement + Suintement ?

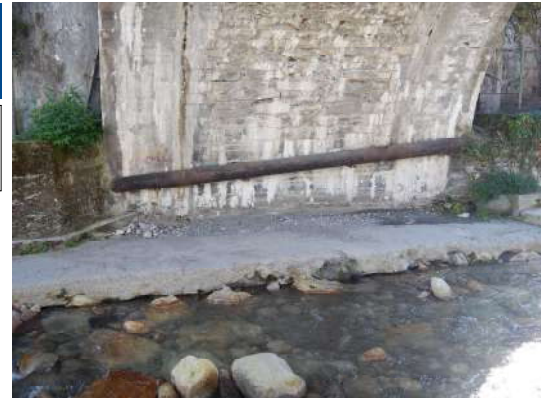
Conduite métallique sur la culée du pont de Soulom (dans le lit mineur)

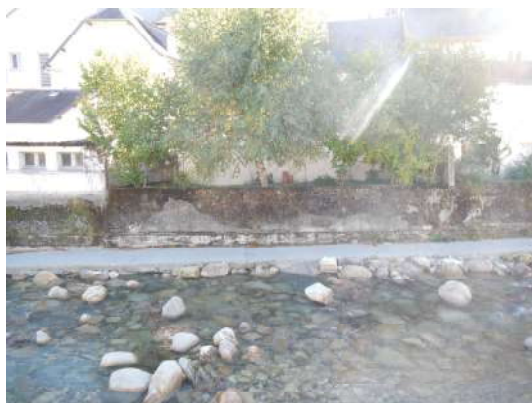
Mousse sur le mur de soutènement + 2 rejets

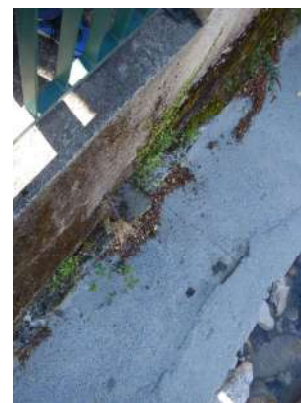
Buse de rejet

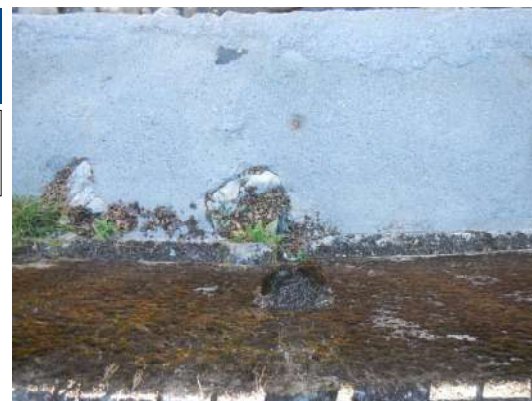
Buse de rejet

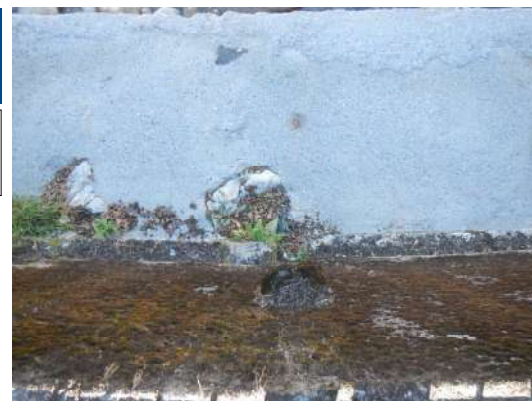
Buse de rejet

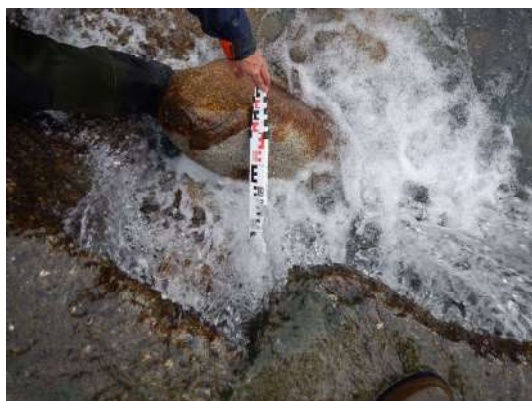
Affouillement de 0,40m de profondeur sous la semelle béton

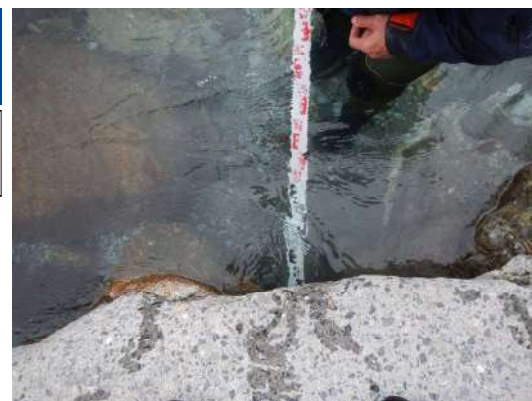
Affouillement de sous la semelle en enrochements bétonnés

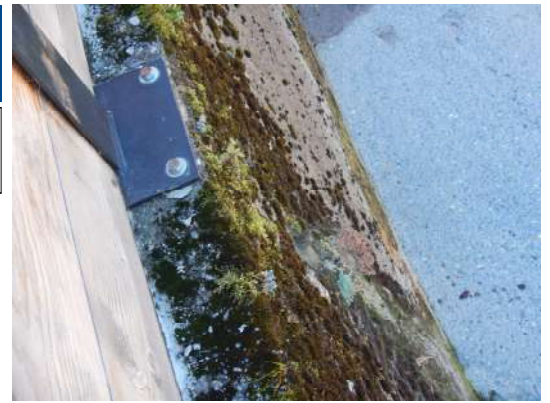
Buse de rejet

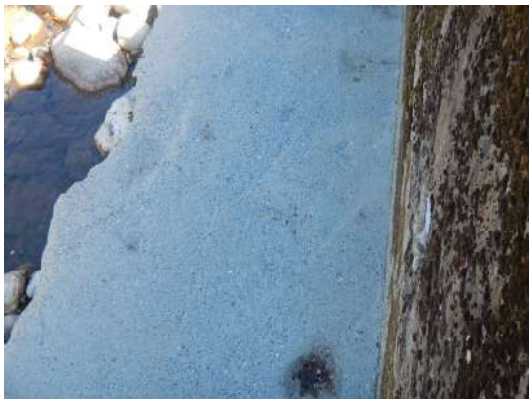
Buse de rejet du lavoir

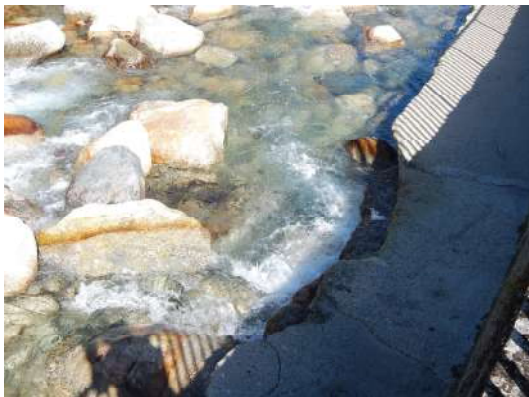
Incision du lit et de la semelle béton sur 20cm et affouillement sous la semelle (au droit de la barrette B5) (+ Photo DSCN0633.JPG)

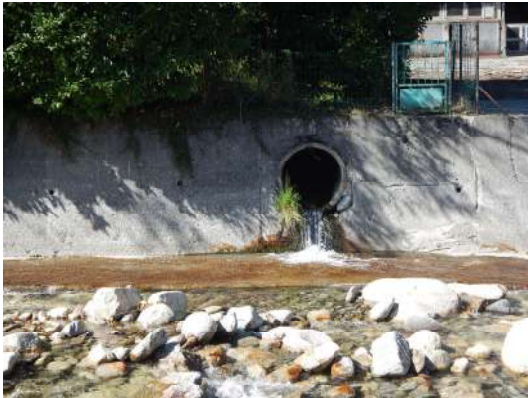
**POINT N°85**

Rejet diam 800 (+ photo DSCN0636.JPG)

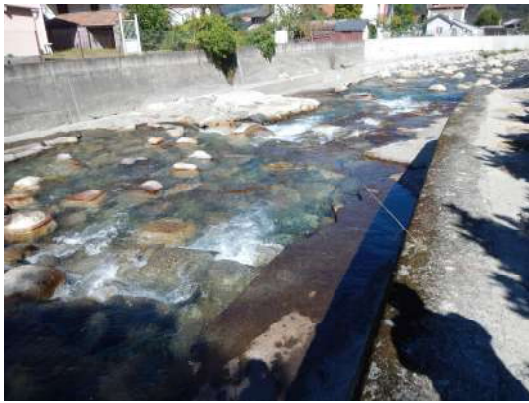
**POINT N°89**

Affouillement en amont du seuil E

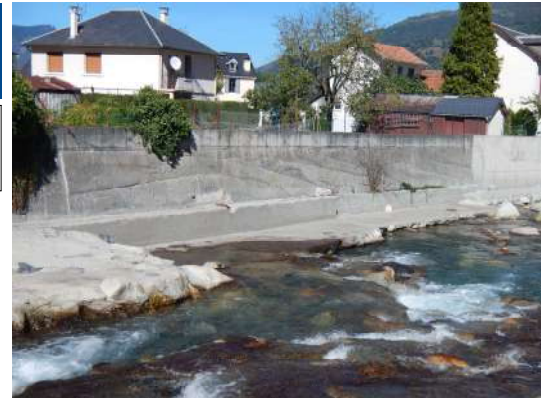
**POINT N°92**

Béton altéré sur le mur de soutènement

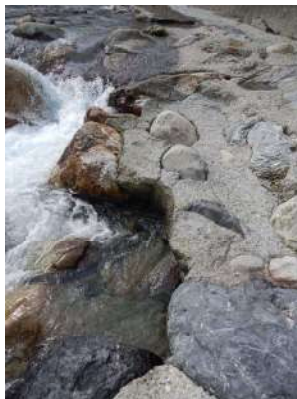
**POINT N°93**

Destructuration du seuil E

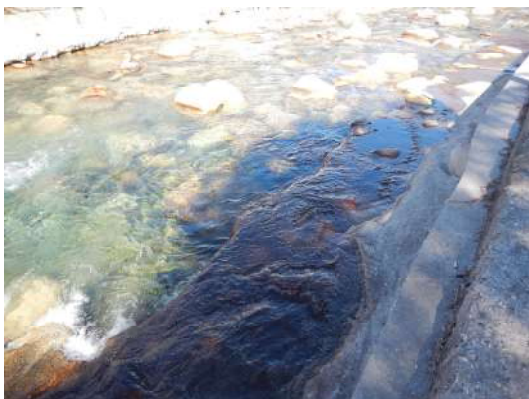
**POINT N°95**

Erosion de la semelle béton

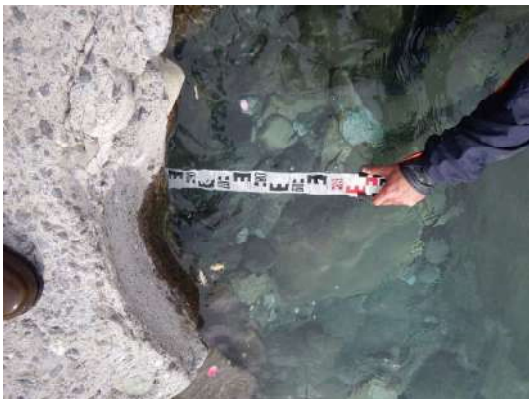
**POINT N°99**

Affouillement de 0,60m de profondeur

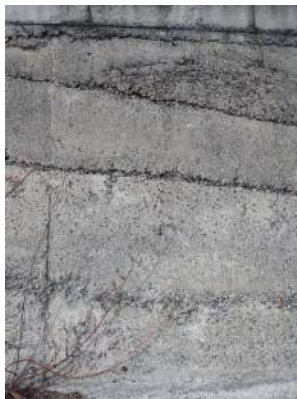
**POINT N°101**

Altération du béton : gravillons apparents (mauvaise mise en oeuvre à la construction / réhaussement)

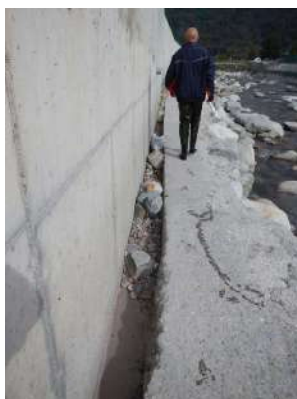
**POINT N°103**

Rainure entre la semelle et le mur béton

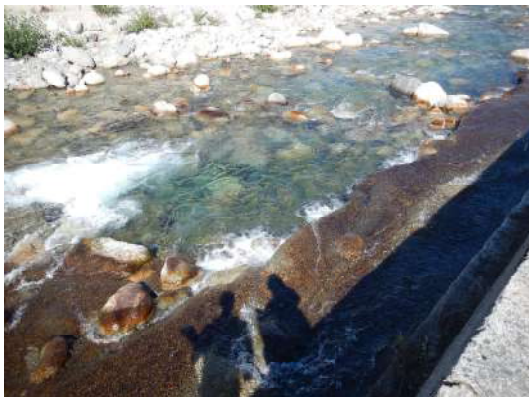
Affouillement sous la semelle béton

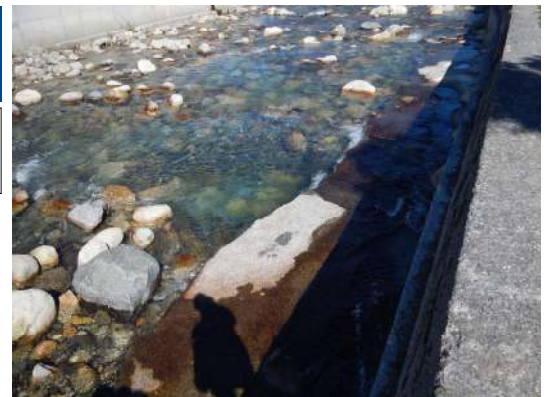
Erosion de la semelle

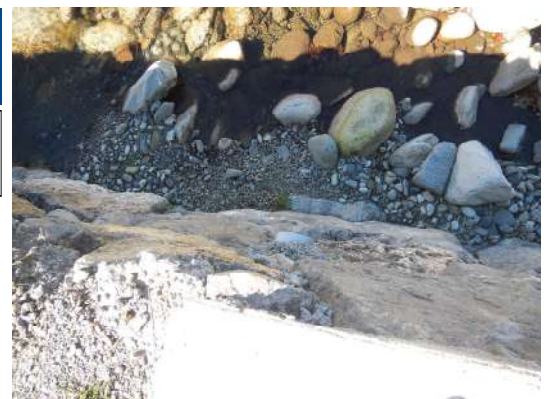
Buse rejet EP

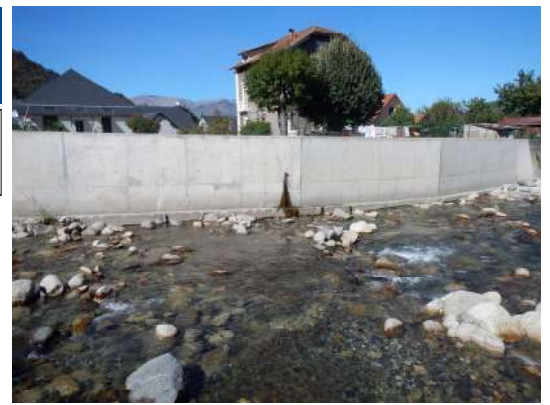
Buse rejet EP

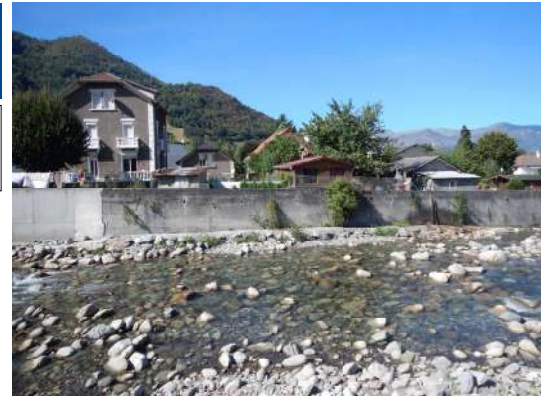
Végétation dans le mur de soutènement +  
barbacanes + sabot béton

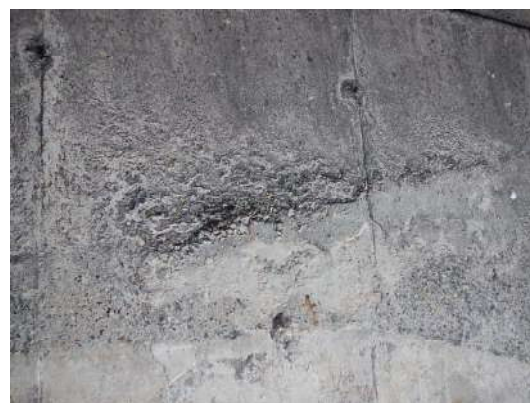
Altération du béton : gravillons apparents (mauvaise mise en oeuvre du béton à la construction)

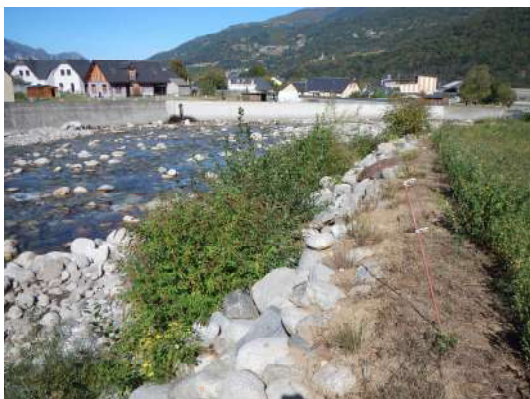
Végétation en pied de talus (Buddleia)

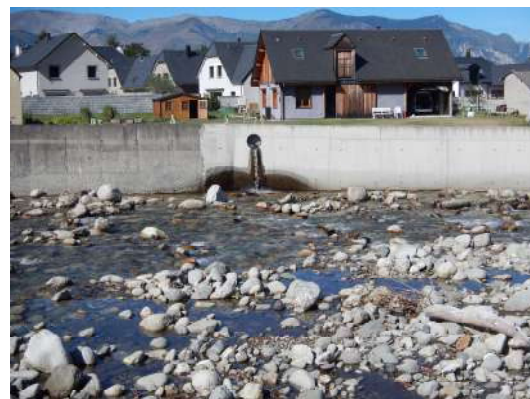
Buse de Rejet (+ photo DSCN0655.JPG)

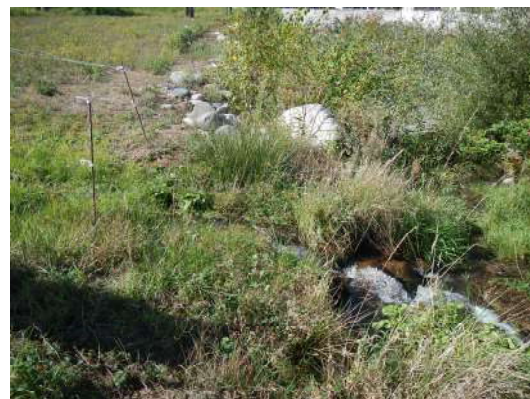
Rejet de fossé en rive droite

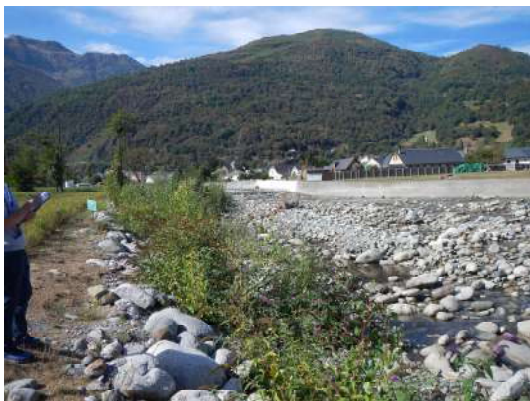
Végétation dense dans le talus en enrochements (Buddleia)

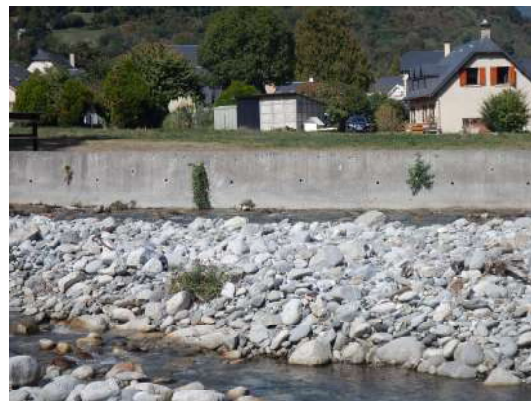
Végétation dans le mur de soutènement béton

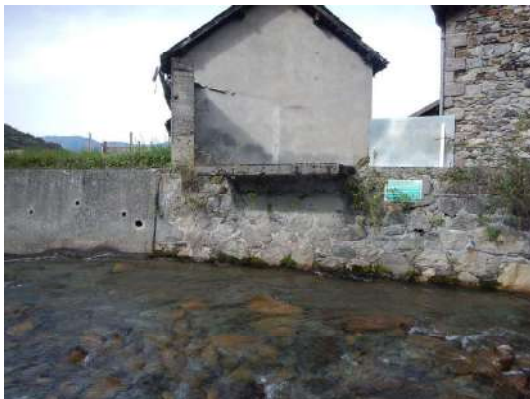
Plateforme béton (utilité ?)

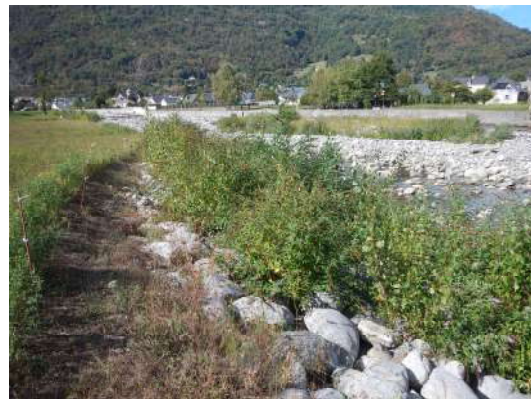
Végétation dense en pied de talus (Buddleia)

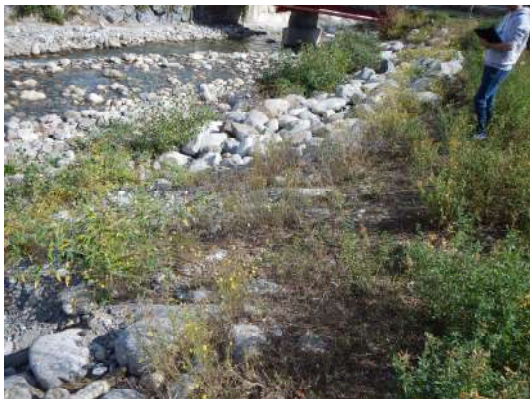
Rampe d'accès sauvage sur le talus

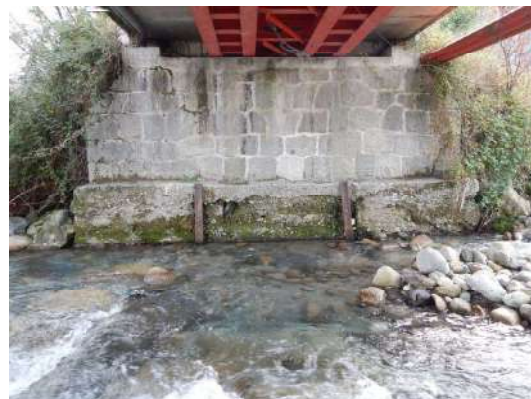
Erosion du béton du pied de la culée du Pont Interzone

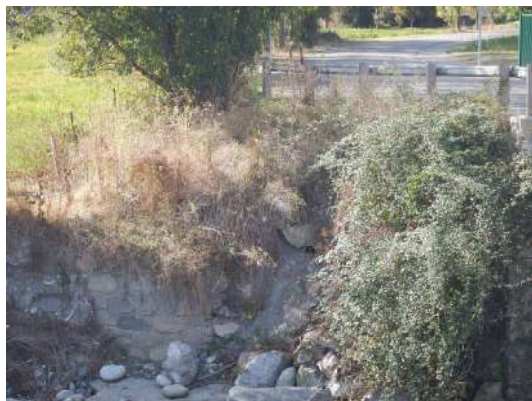
**POINT N°137**

Buse de rejet

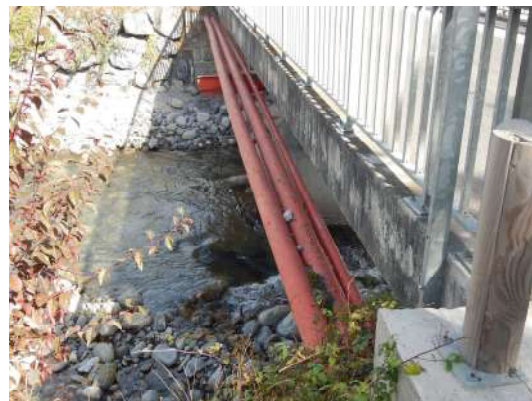
**POINT N°138**

Canalisations à l'amont du pont interzone

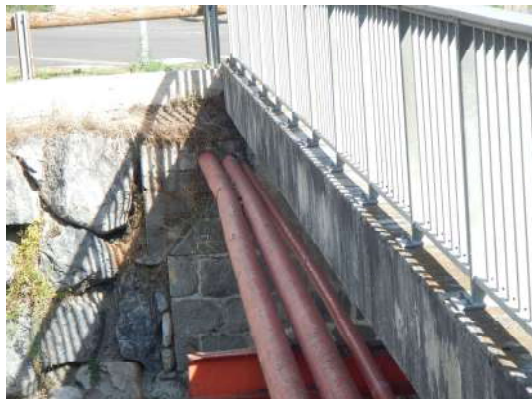
**POINT N°139**

Choc visible sur canalisations à l'amont du pont interzone

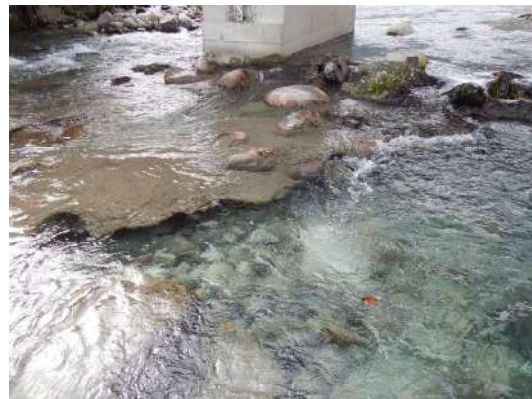
**POINT N°140**

Affouillement sous le béton de la pile de pont centrale

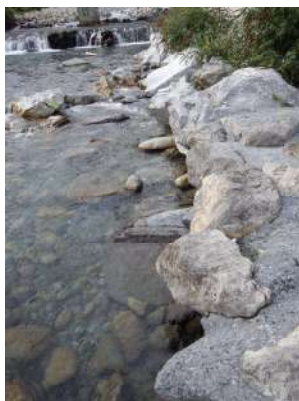
**POINT N°141**

Affouillement de 0,50m sous le sabot en enrochements bétonnés

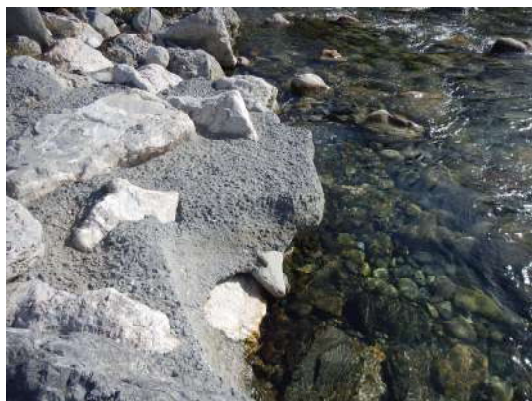
**POINT N°143**

Léger affouillement sous le sabot béton

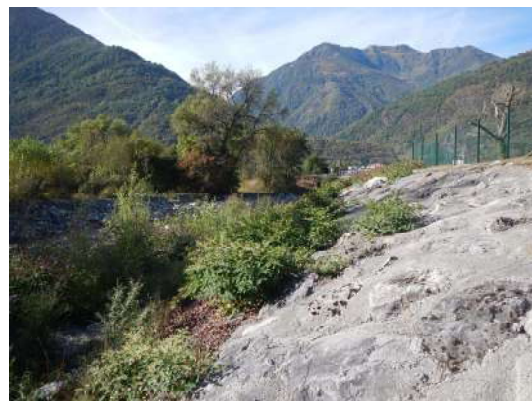
**POINT N°144**

Végétation arbustive dans le talus (Renouée du Japon)

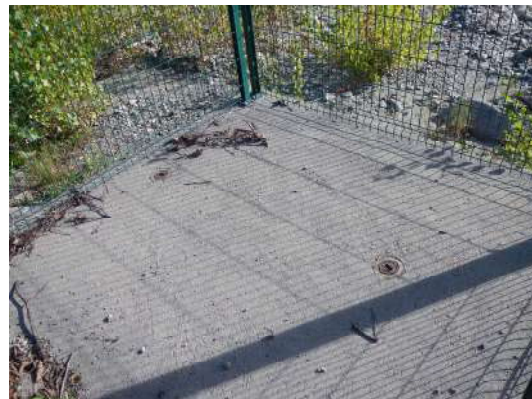
**POINT N°148**

Piezomètres sur plateforme béton dans le talus

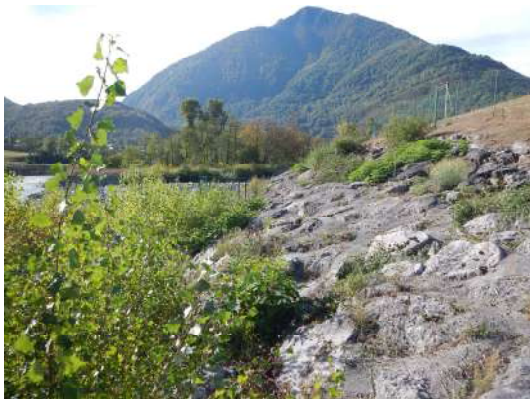
**POINT N°149**

Végétation arbustive dans le talus en enrochements bétonnés

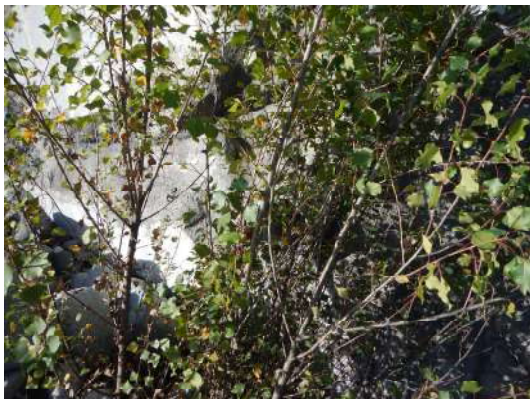
**POINT N°151**

Drain aval de la butte Riotinto

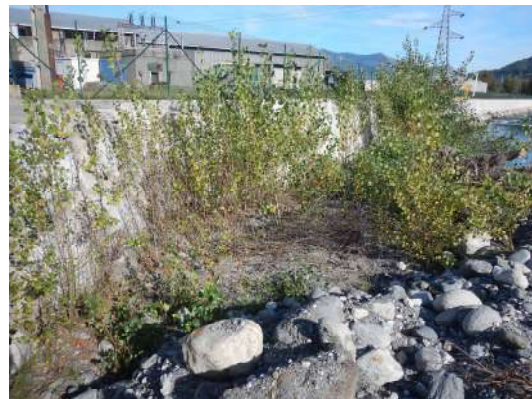
**POINT N°152**

Végétation en pied de mur de soutènement

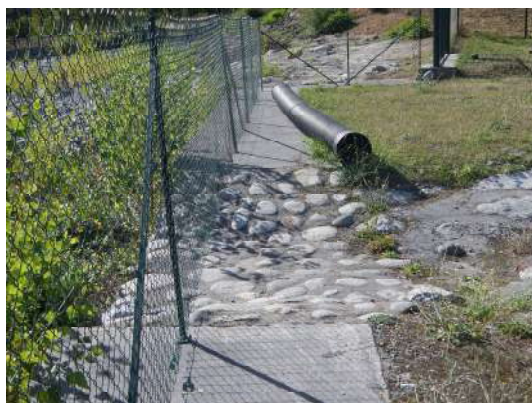
Déversoir en enrochements bétonnés

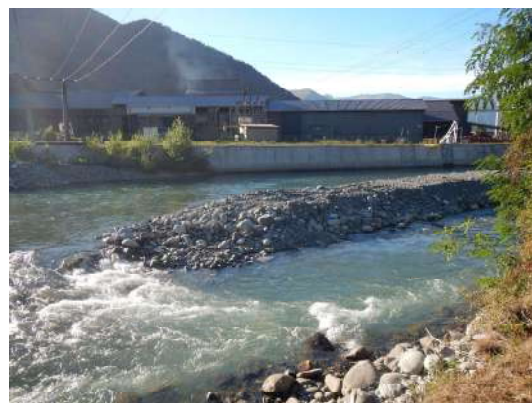
Atterrissement central aménagé

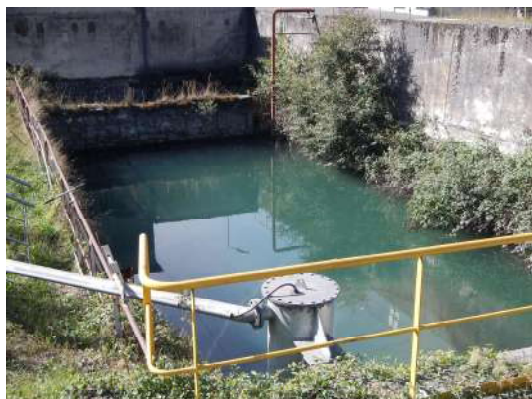
Bassin de décantation de la prise d'eau  
FERROPEM**POINT N°158****Tronçon****GC 49.2****Côté : RG****TRI : OHY****Photo :**  
**DSCN0198.JPG**  
**02/10/2018****Position :**X : 449833.88  
Y : 6211957.71

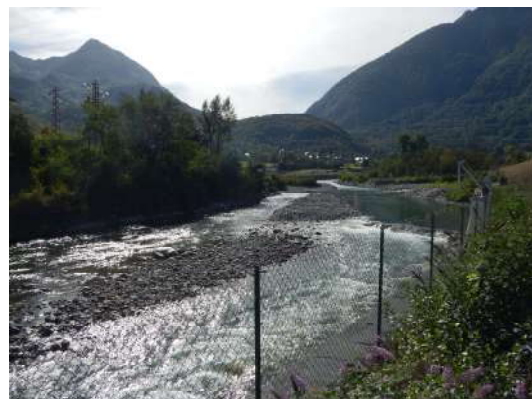
Atterrissement aménagé en milieu de lit pour  
maintien du niveau d'eau

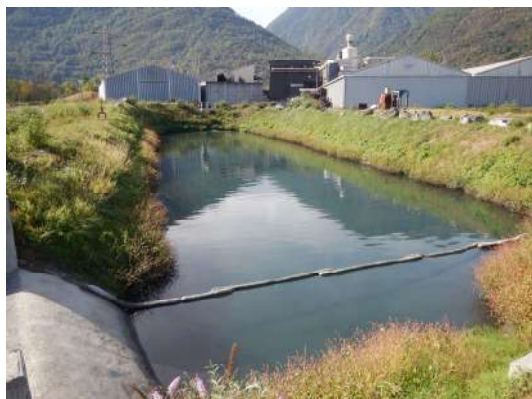
**POINT N°163**

Bassin de sortie des eaux de refroidissement

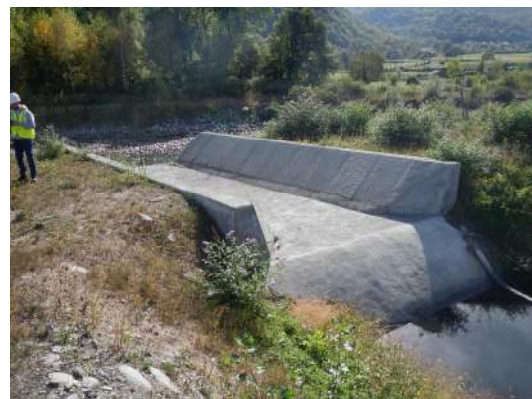
**POINT N°164**

Seuil déversant béton

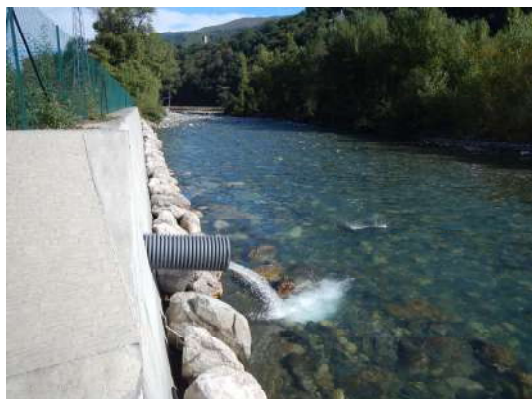
**POINT N°165**

Rejet des eaux de refroidissement
