### Etude de dangers des digues de Pierrefitte Nestalas

Carte n° 4 : Venues d'eau dangereuses pour le scénario 2.2  
Défaillance fonctionnelle du système d'endiguement

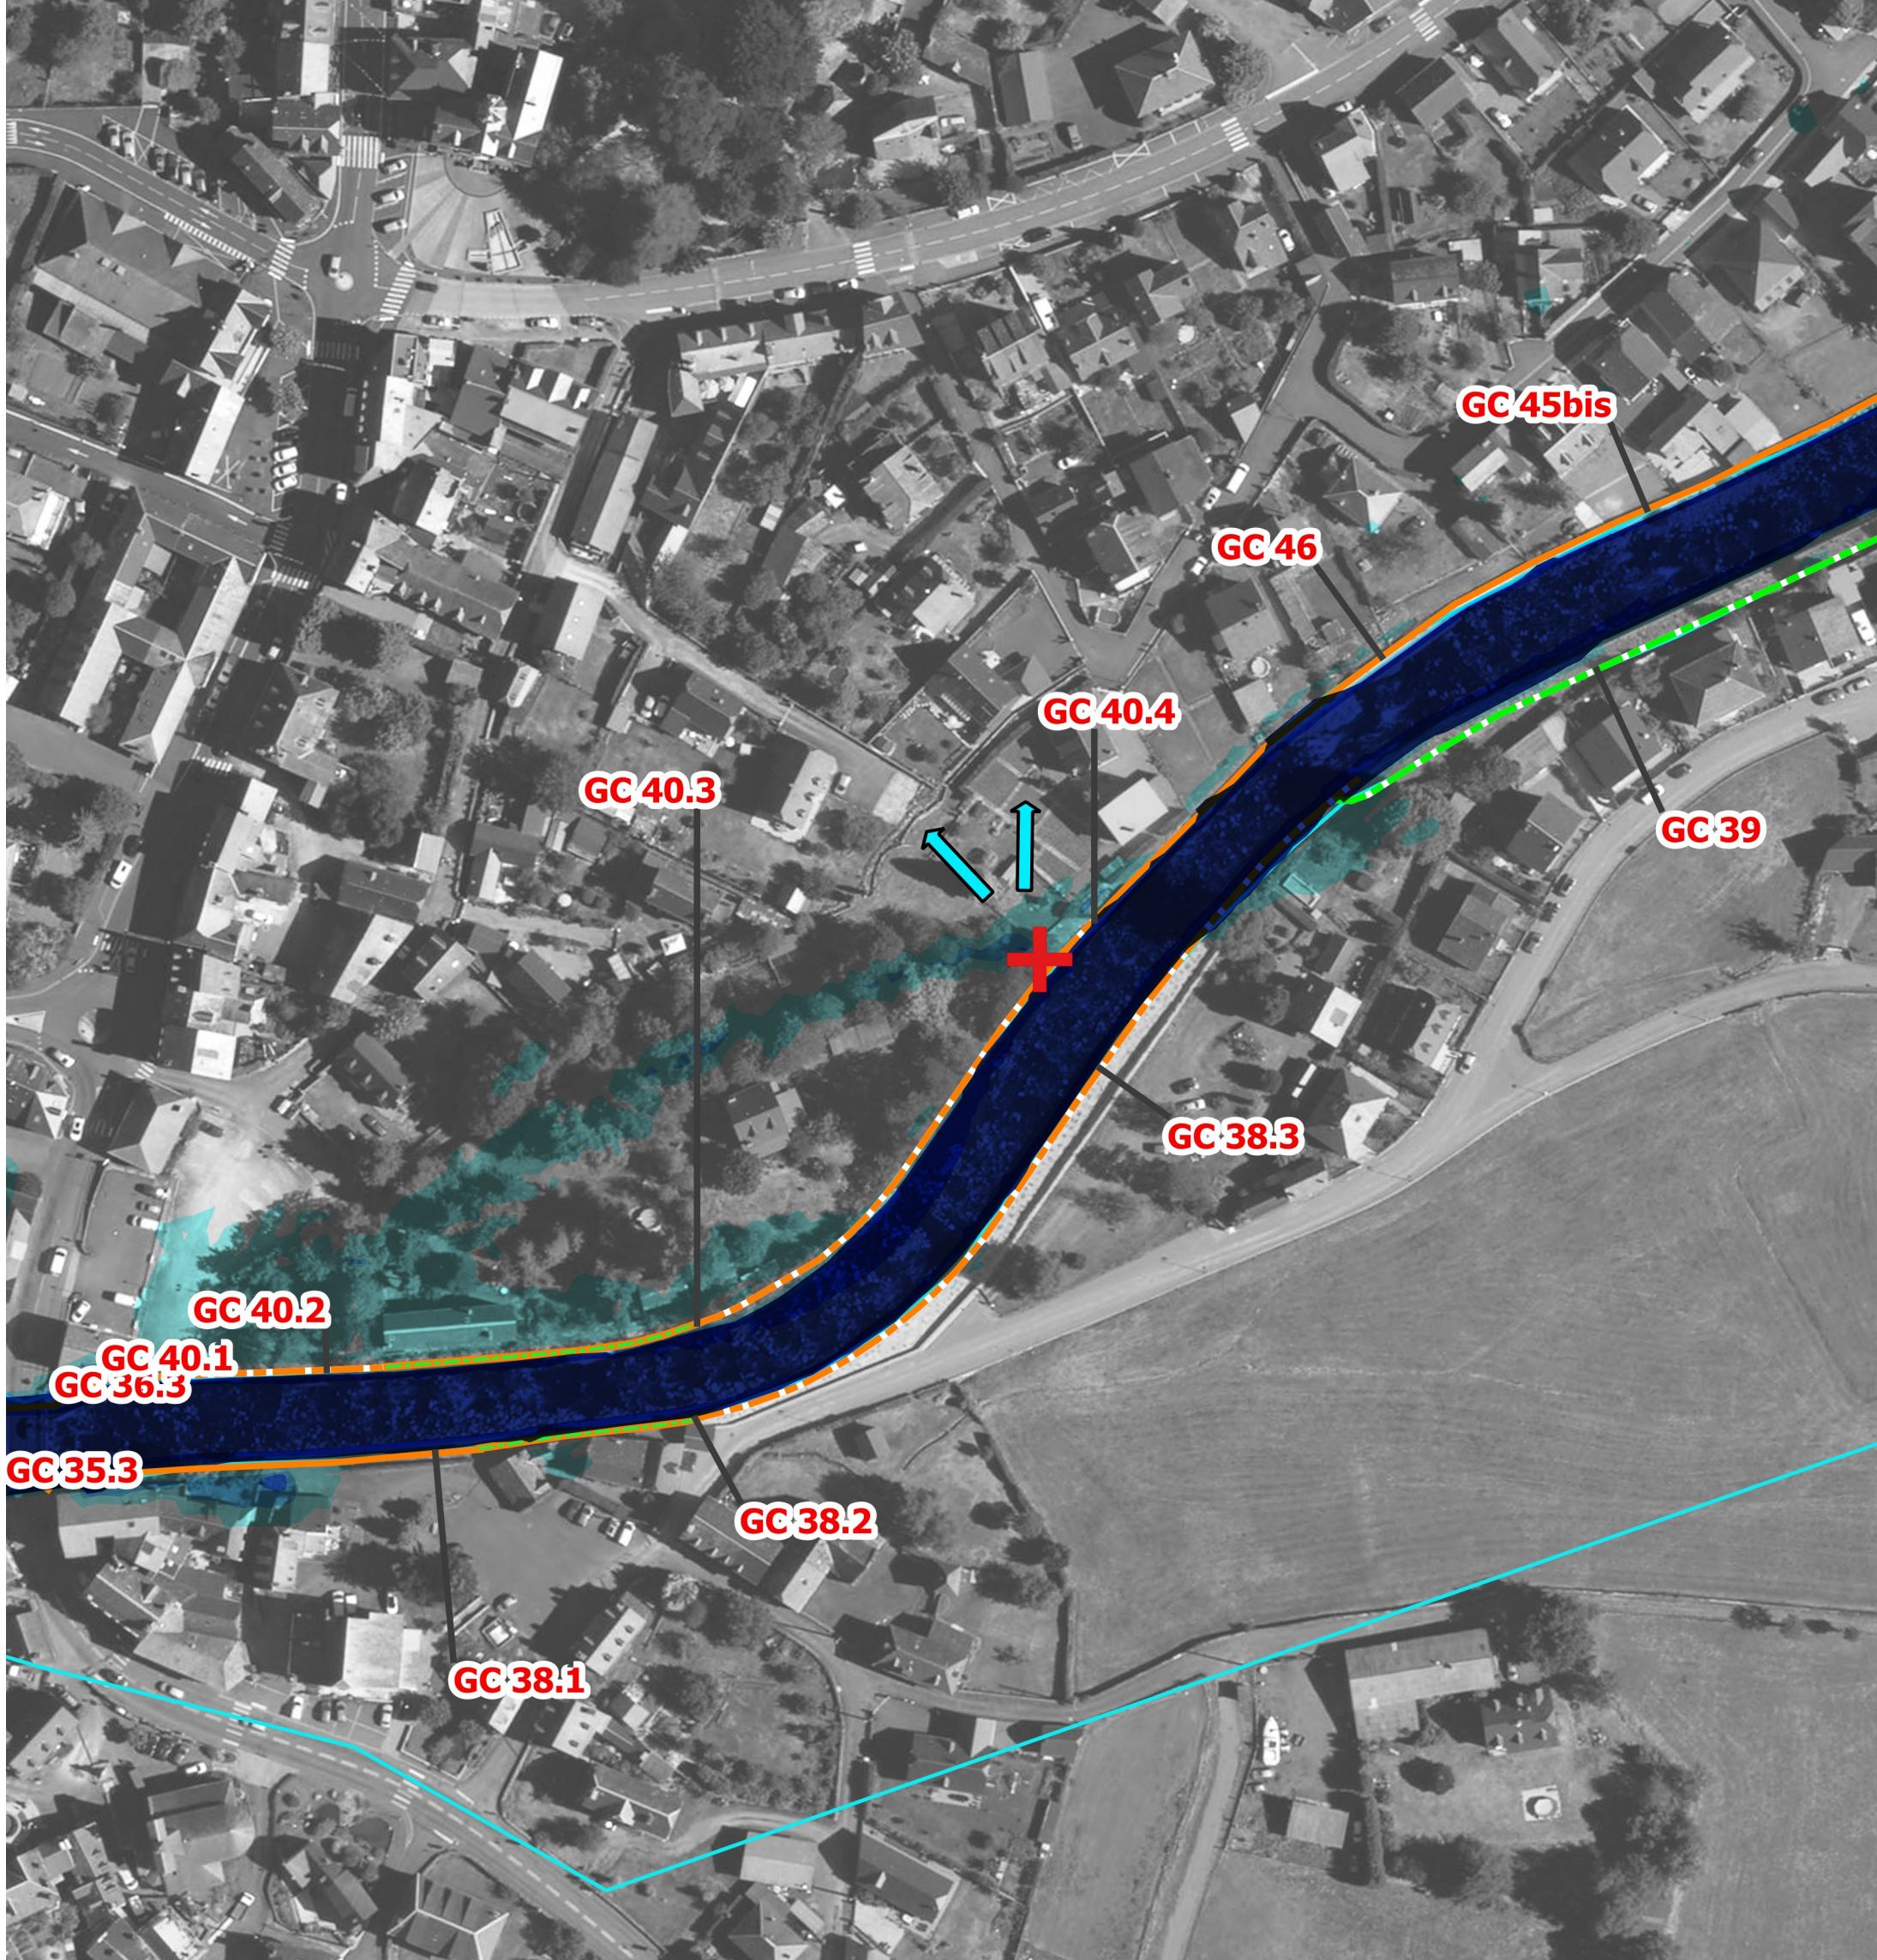
Non fermeture de la vanne de l'ouvrage EP Ø1000 sur le tronçon GC 40.4  
Modélisation réalisée pour la crue cinquantennale (Q50).
