**Sujet :**[INTERNET] Observations Enquête PPR du Bastan Betpouey

Pour donner suite à l'enquête publique sur le PPRN du Bastan pour la commune de Betpouey, merci de prendre note des observations et propositions concernant des terrains concernés par le projet de PPRN :

Situation : Lieu-dit Pontis / Betpouey

Parcelle : 0533/0534/0535

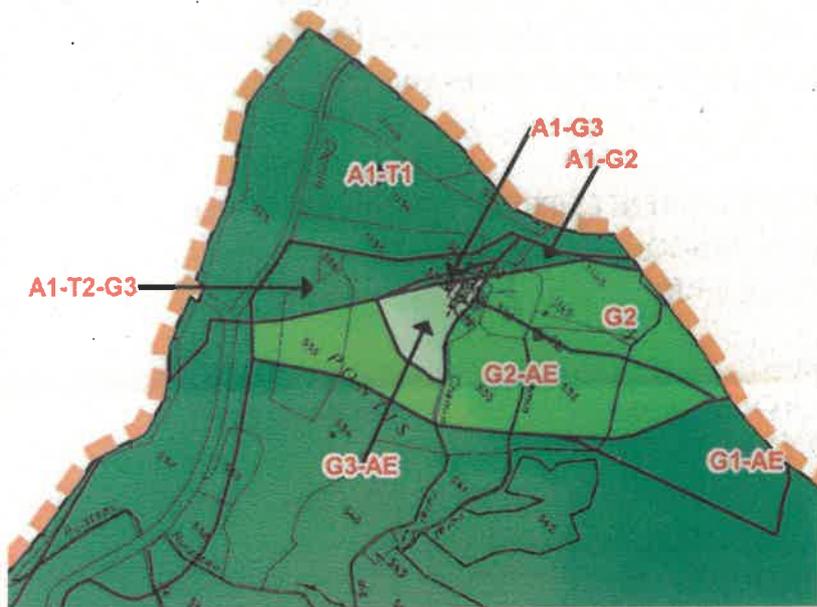
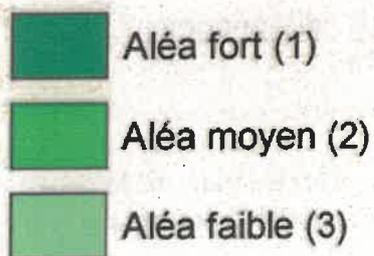
**Extrait Carte Aléas**

- 533 = Aléa moyen
- 534 = Aléa Faible, Moyen et Fort
- 535 = Aléa Moyen et Fort

1. Extension des bâtiments existant est-elle possible ?
2. Pourquoi le délai de reconstruction est si court 3 mois après sinistre ?
3. Les parcelles 534 / 535 sont en Aléa Faible / Moyen :

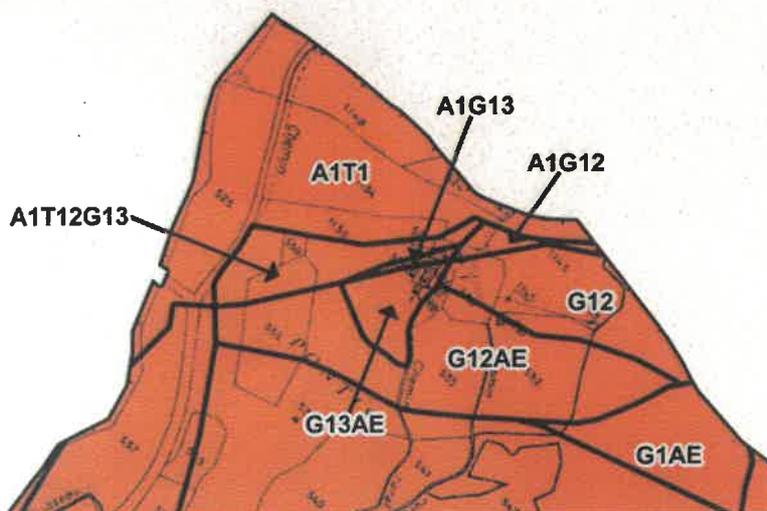
Extrait Carte Constructible

La totalité des parcelles sont classés inconstructible.

Pourquoi la zone est-elle inconstructible d'office ?
