Etude de dangers des digues de Pierrefitte Nestalas

Carte n° 3 : Venues d'eau dangereuses pour le scénario 2.1
Défaillance fonctionnelle du système d'endiguement

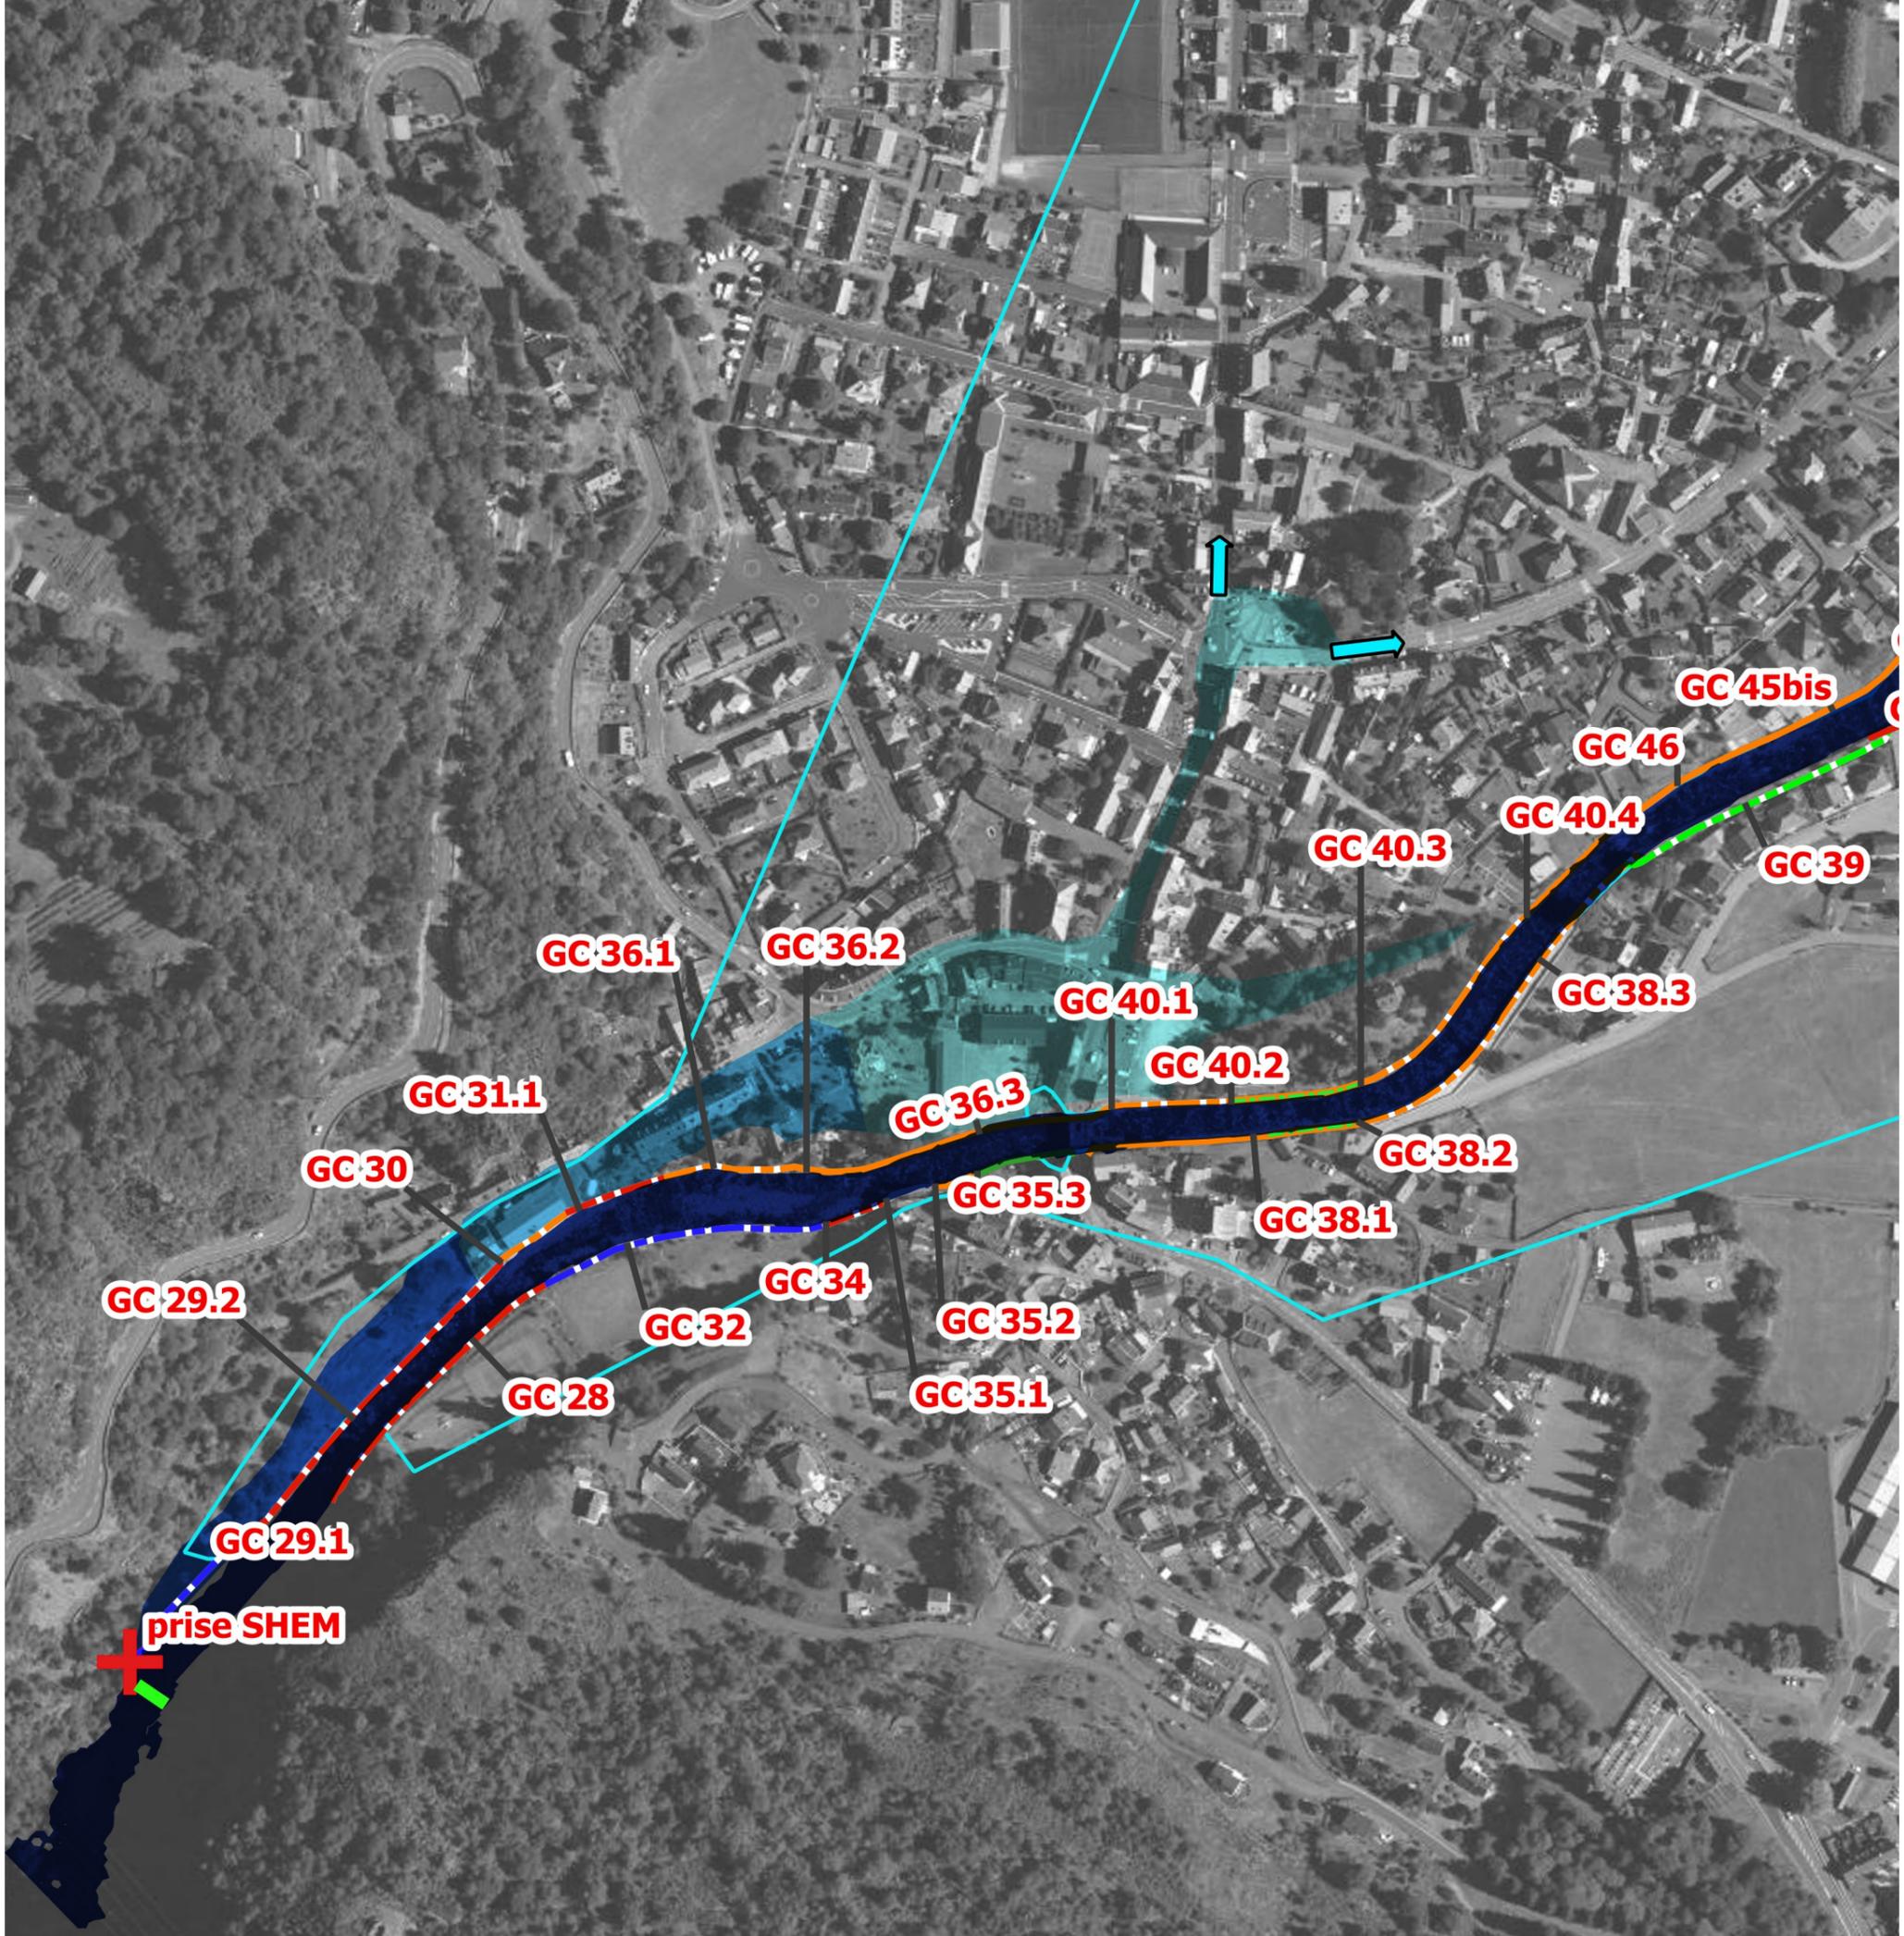
Hypothèse du scénario

Rupture des vannes de l'ouvrage de prise d'eau de la SHEM au niveau du seuil Berty.

Aucun débordement n'est observé pour la crue décennale (niveau de protection).

C'est pourquoi la modélisation est réalisée avec une rupture instantanée de l'ouvrage au plus fort de la crue cinquantiennale (Q50).
