Etude de dangers des digues de Pierrefitte Nestalas

**Carte n° 6 : Venues d'eau dangereuses pour le scénario 3.2
Rupture instantanée au pic de crue de la réhausse bois en rive gauche**

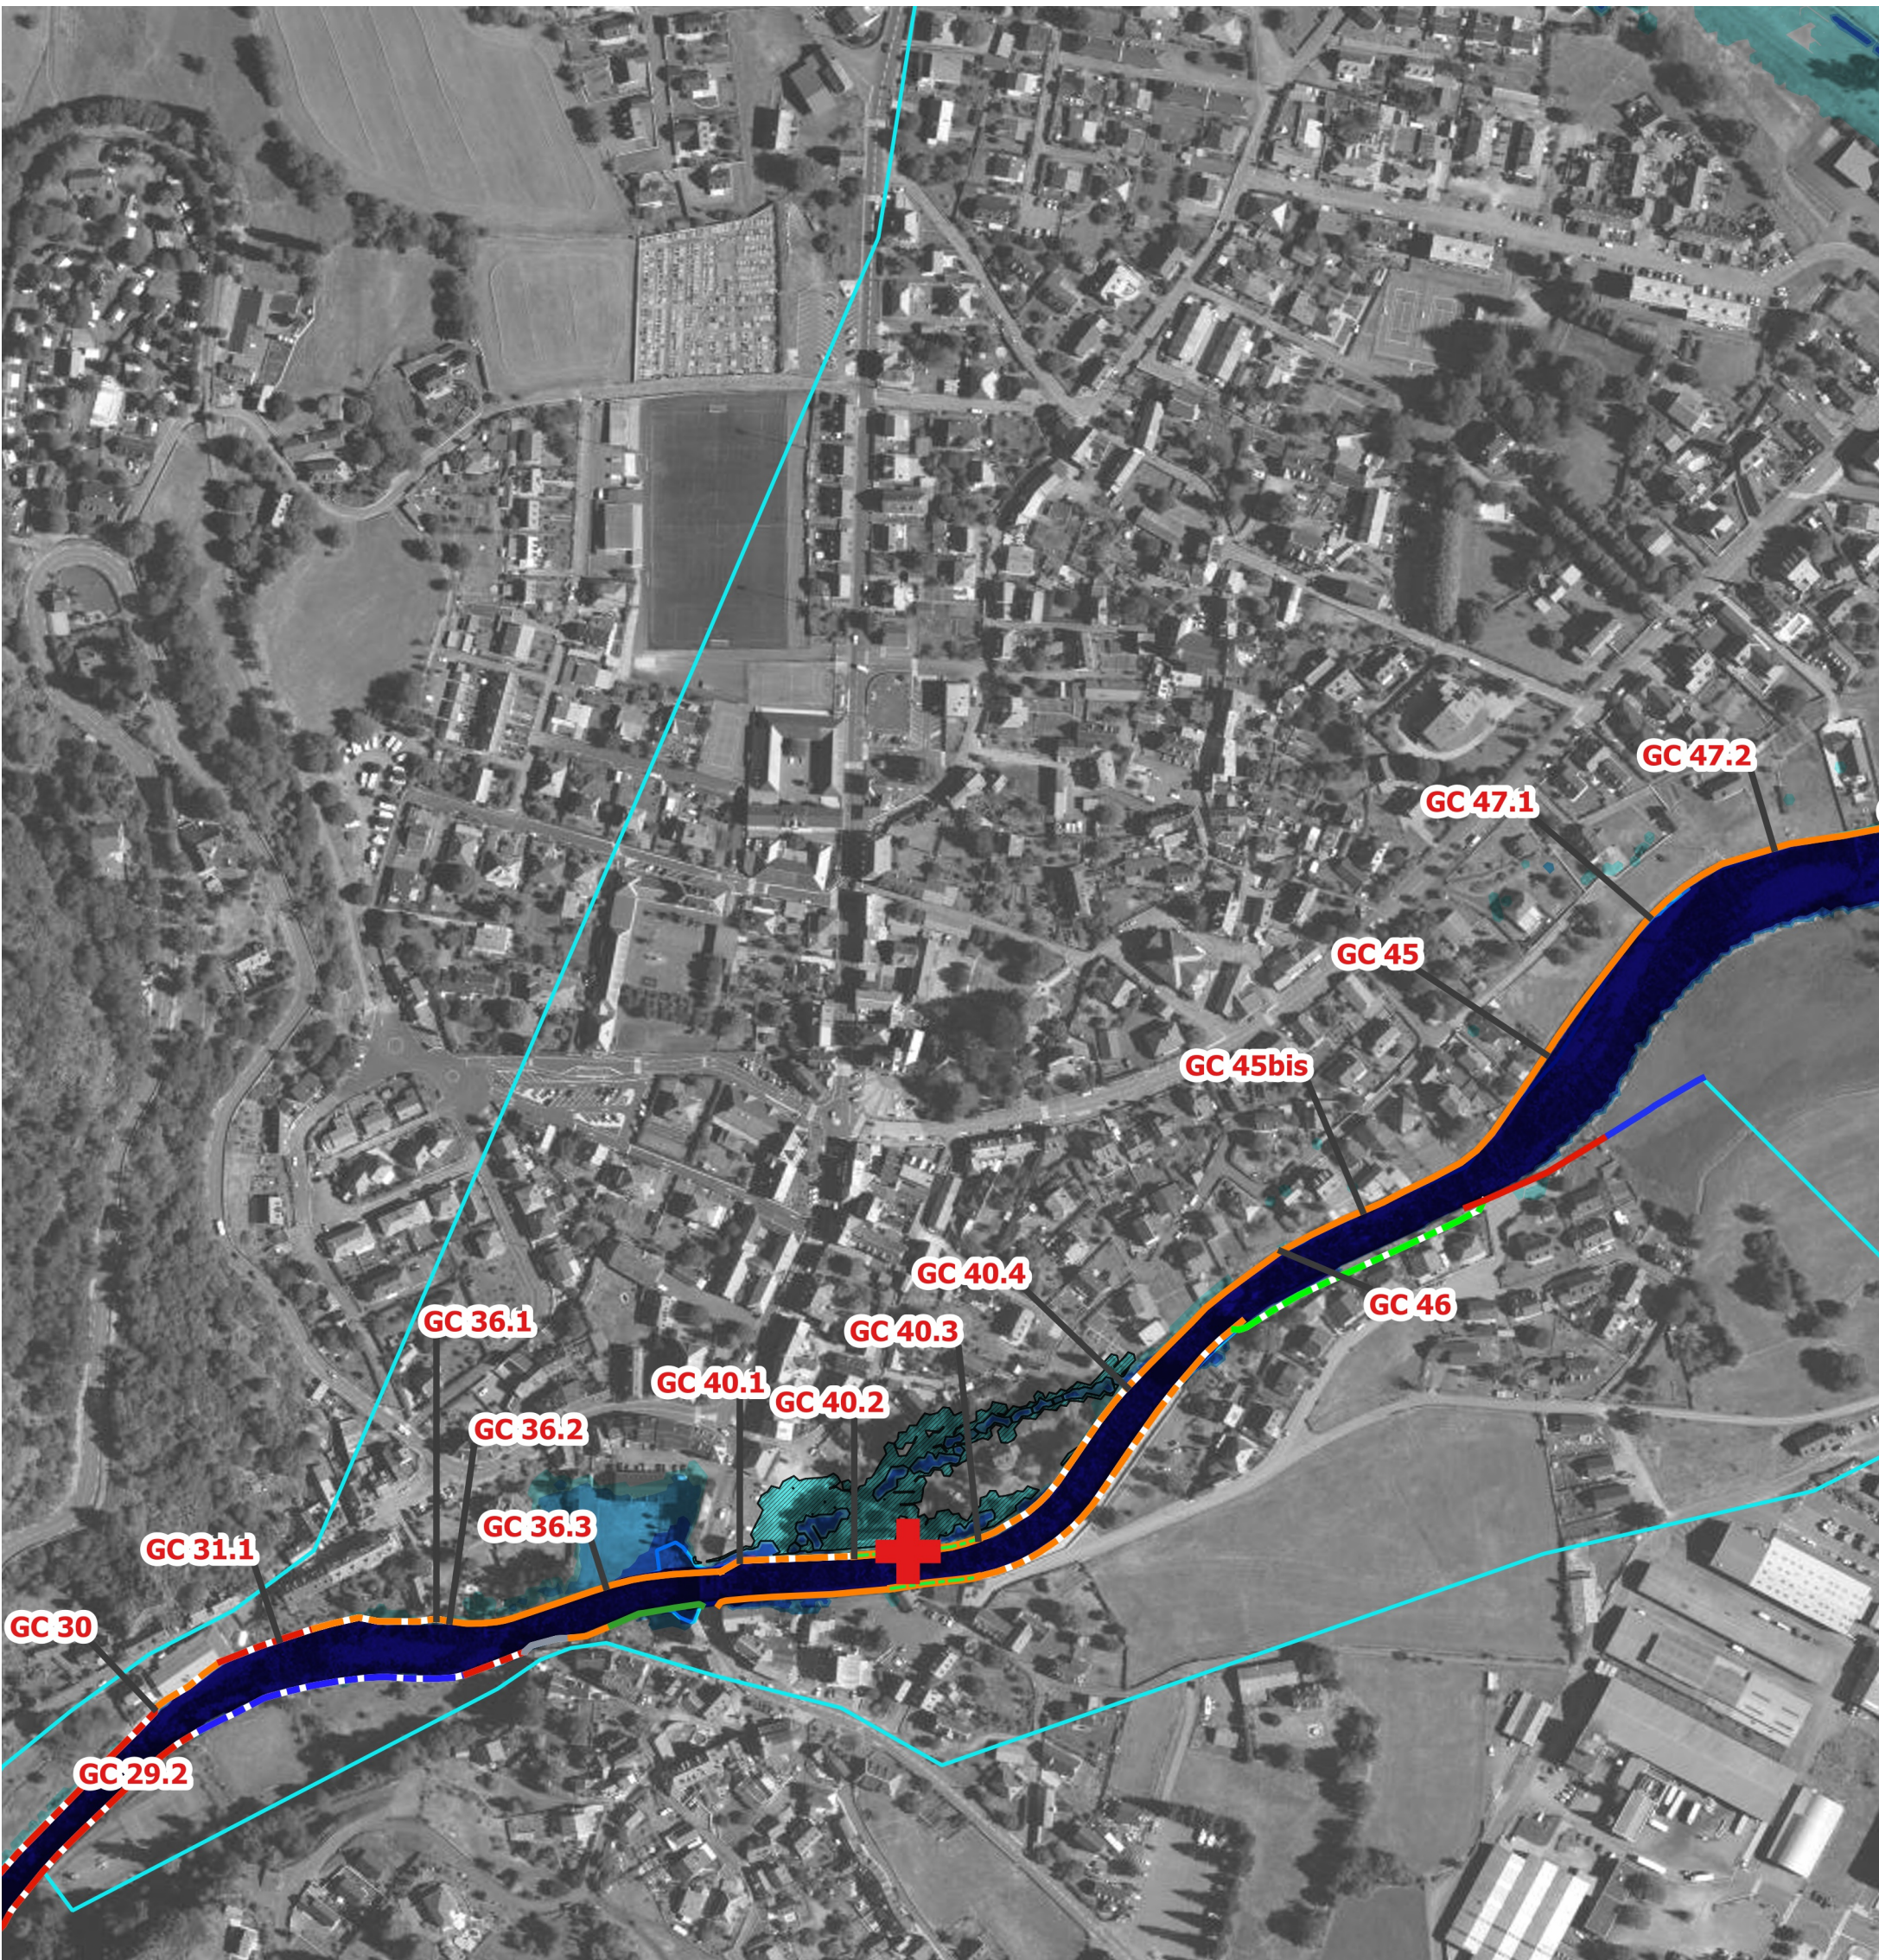
Hypothèse du scénario

Dans ce scénario, l'intensité de l'aléa équivaut à l'intensité du niveau tel qu'il génère un risque de rupture supérieur à 50 % : crue cinquantennale (Q50).

- Initialisation de la brèche au pic de crue du gave de Cauterets : cote 485,32 m NGF,
- Cote finale de la brèche : 485,5 m NGF correspondant au terrain naturel de la zone protégée,
- Rupture instantanée au pic de crue,
- Largeur finale de la brèche : 6m.

→ Risque de rupture par rupture des ancrages des poutres IPN
