Etude de dangers des digues de Pierrefitte Nestalas

Carte n° 7 : Venues d'eau dangereuses pour le scénario 3.3
Rupture instantanée au pic de crue de la réhausse bois en rive droite

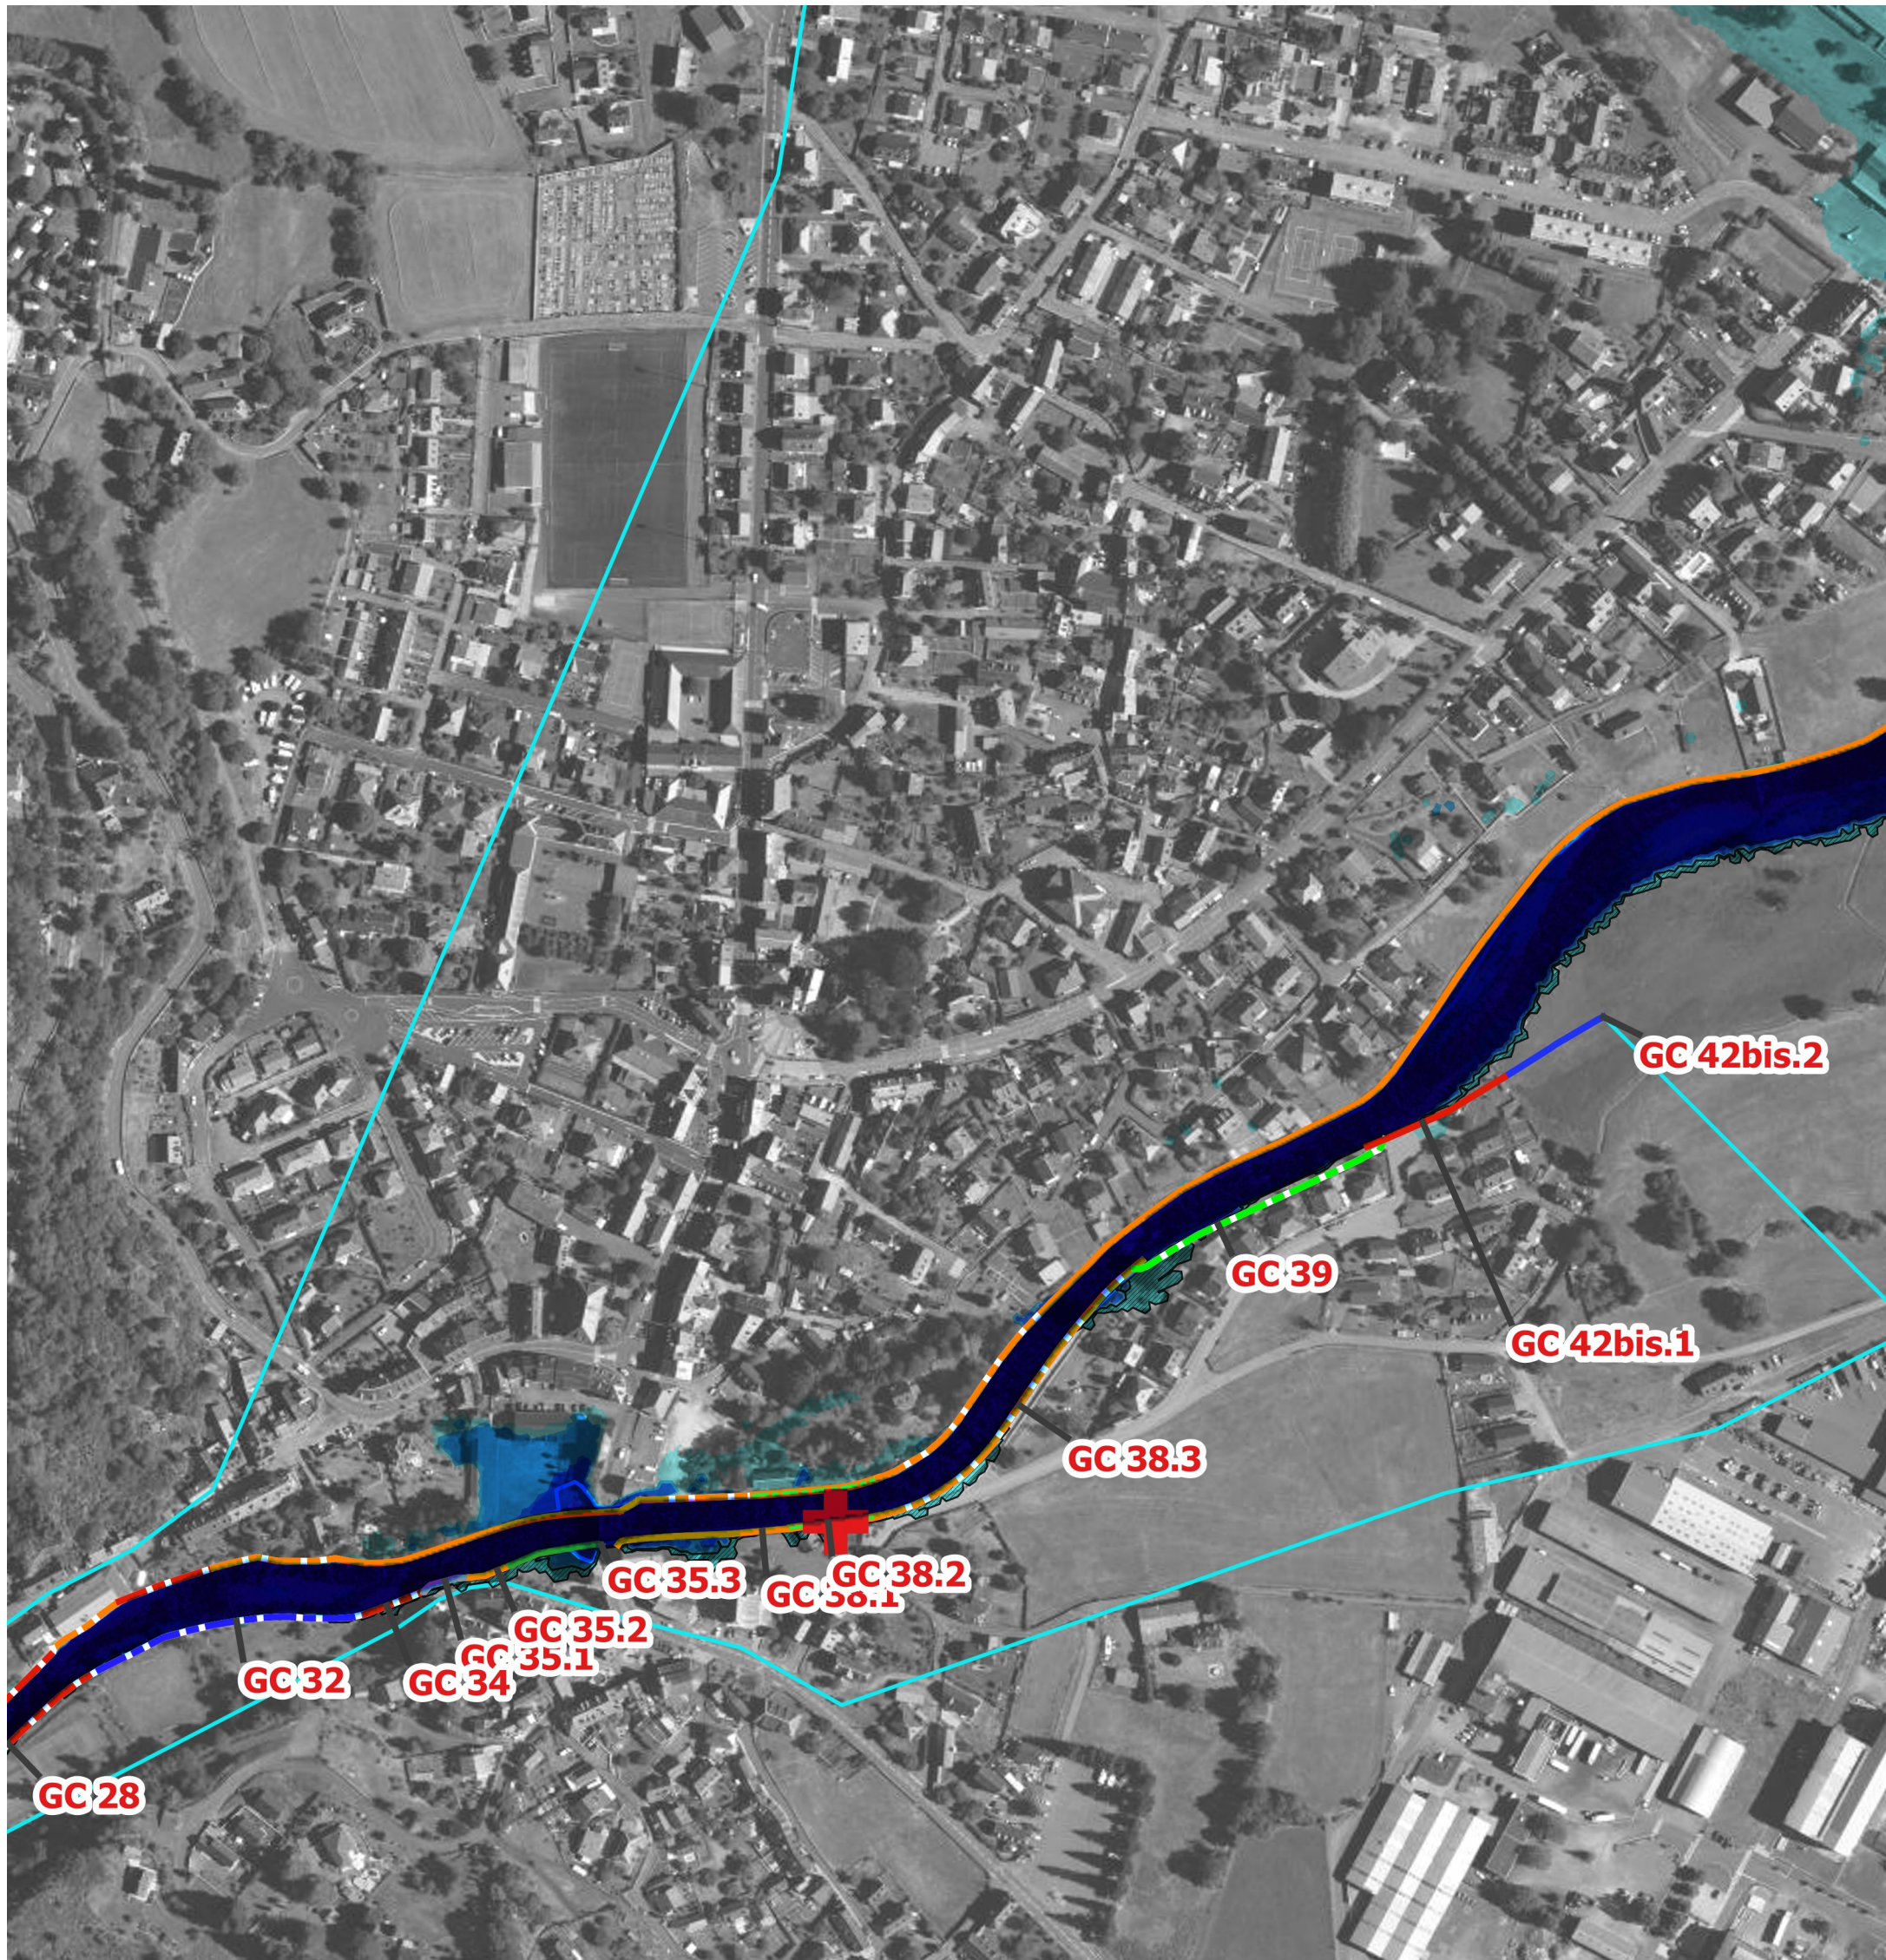
Dans ce scénario, l'intensité de l'aléa équivaut à l'intensité du niveau tel qu'il génère un risque de rupture supérieur à 50 % : crue cinquantennale (Q50).

- Initialisation de la brèche au pic de crue du gave de Cauterets : cote 485,2 m NGF,
- Cote finale de la brèche : 485,4 m NGF correspondant au terrain naturel de la zone protégée,
- Rupture instantanée au pic de crue,
- Largeur finale de la brèche: 6m.

→ **Risque de rupture par rupture des ancrages des poutres IPN**
