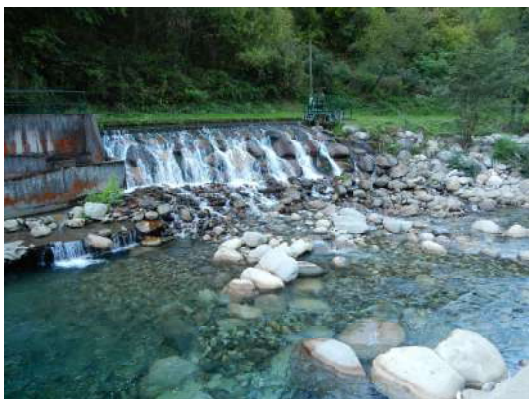
**POINT N°7**

Déversoir RG

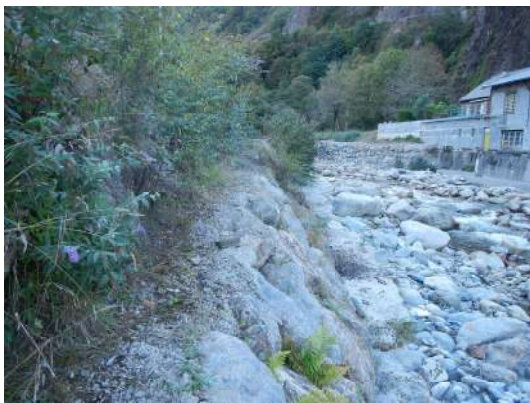
**POINT N°25**

Végétation arbustive dans le parement

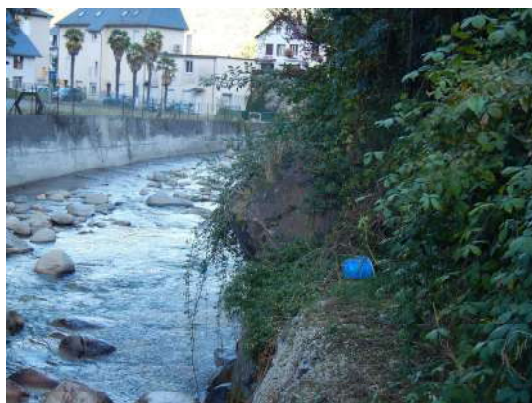
Végétation en crête

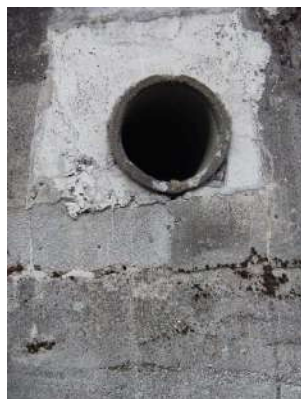
Rejet

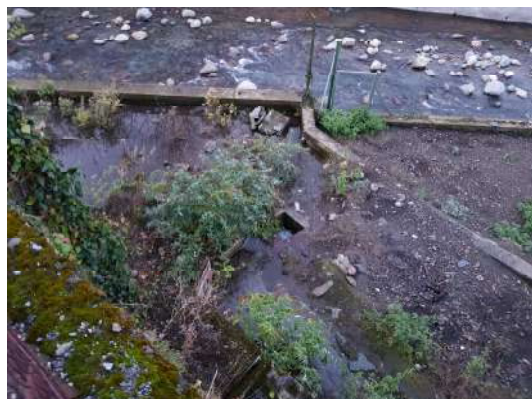
Venue d'eau depuis la zone protégée

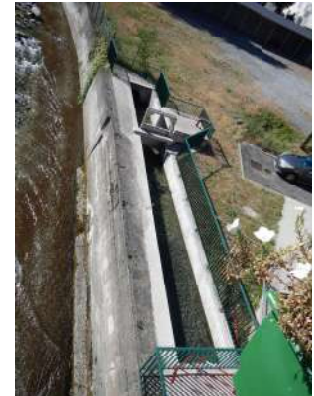
Prise d'eau

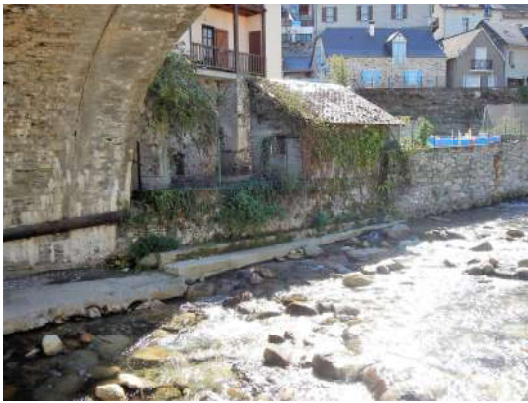
4 Buses

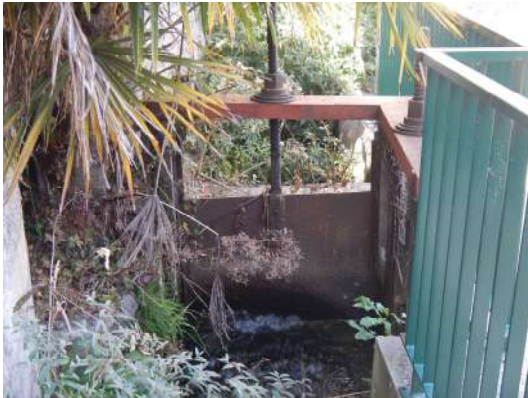
Vanne sur ouvrage de prise ??

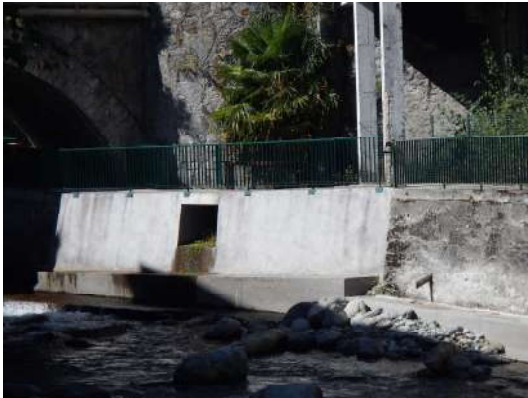
Exutoire rectangulaire

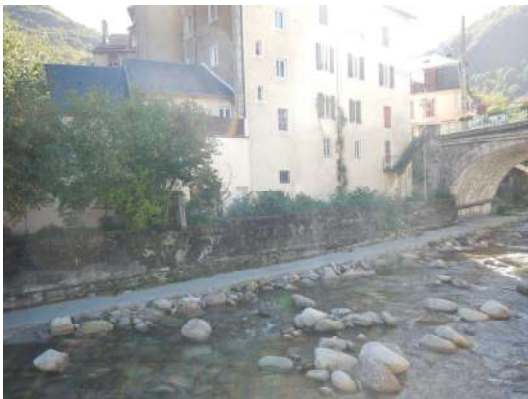
Rejet

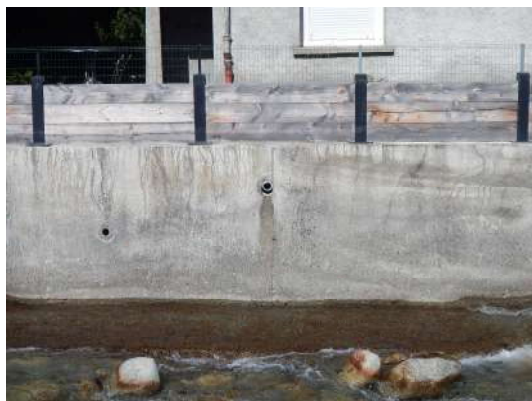
Buse EP du gîte

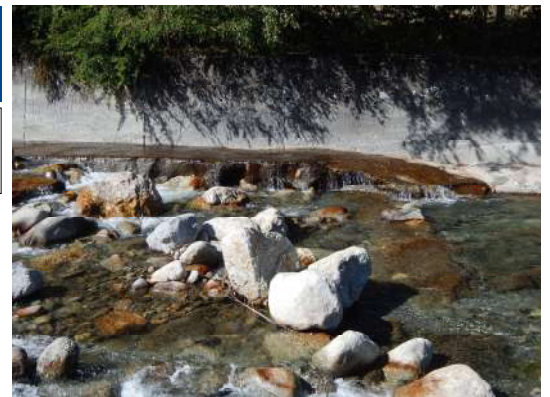
**POINT N°78**

Semelle béton en limite d'affouillement

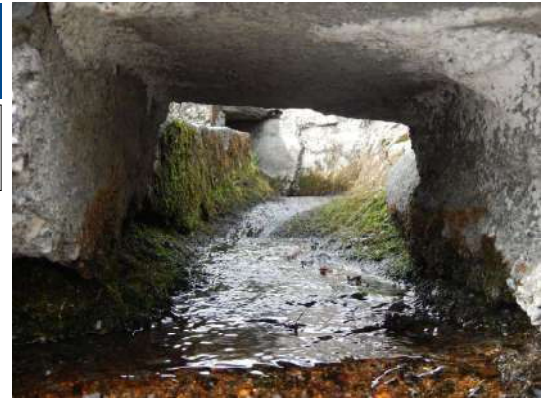
**POINT N°86**

Ouverture dans le mur

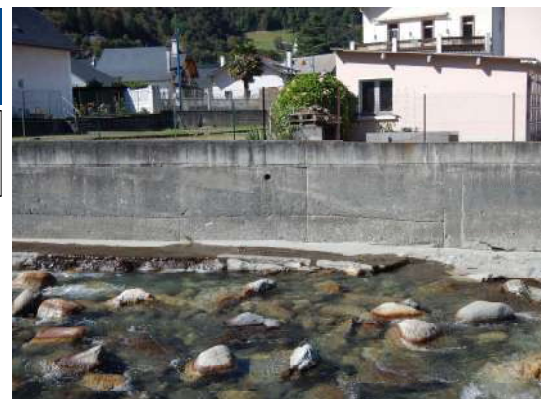
**POINT N°88**

Rejet

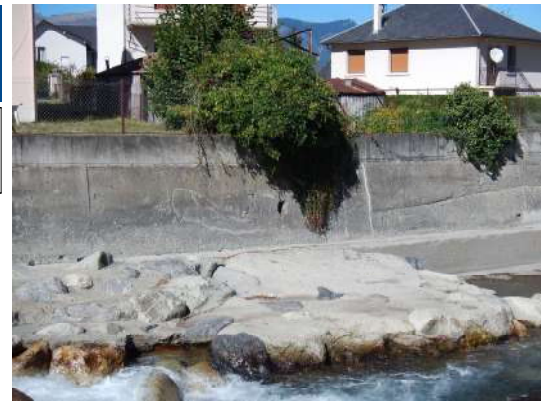
**POINT N°90**

Rejet

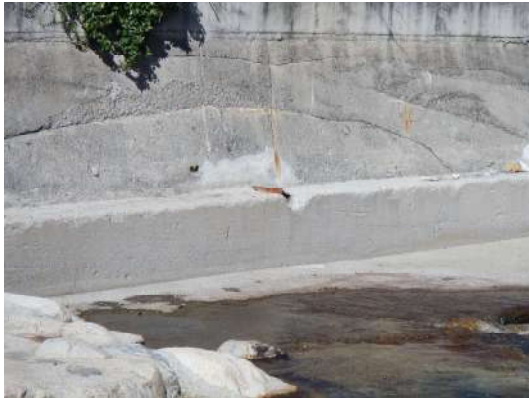
**POINT N°91**

Buse métallique

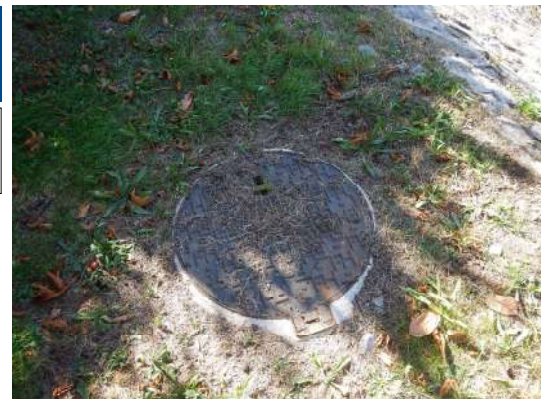
**POINT N°94**

Regard en tête de talus

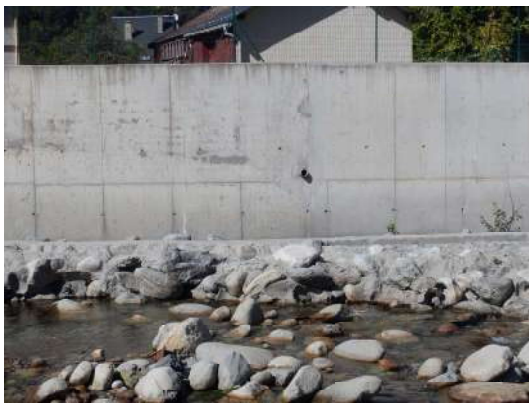
Rejet EP

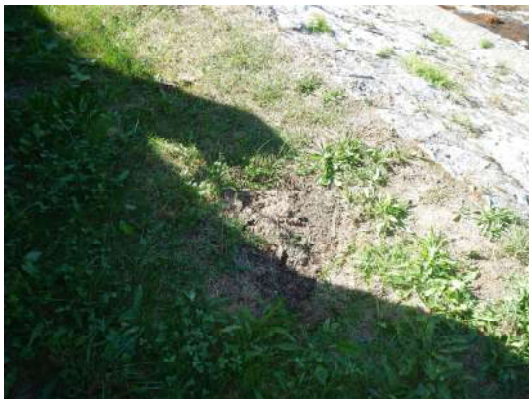
Regard en tête de talus

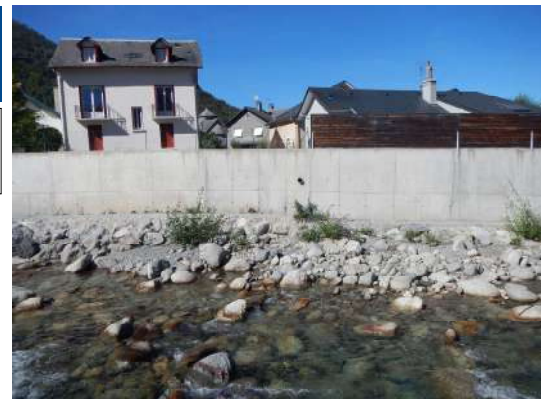
Rejet EP

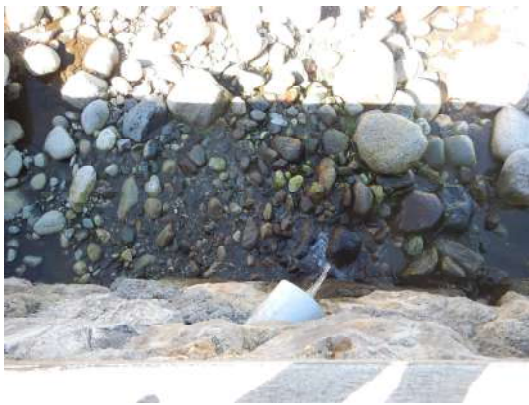
Buse rejet diam 500

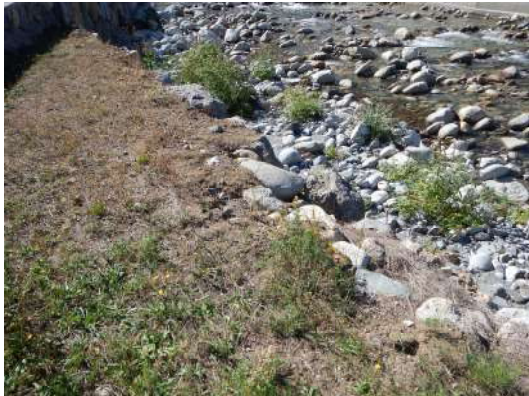
Point bas en crête

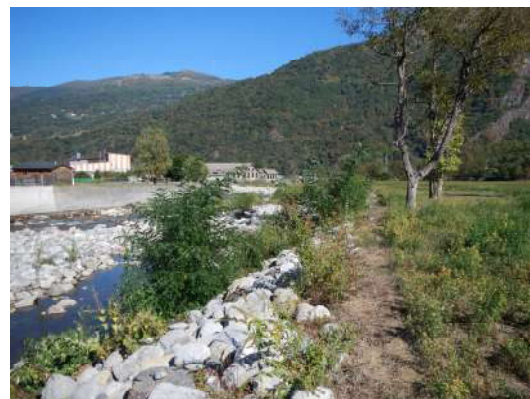
Végétation en pied de talus (Accacias + Buddleia))

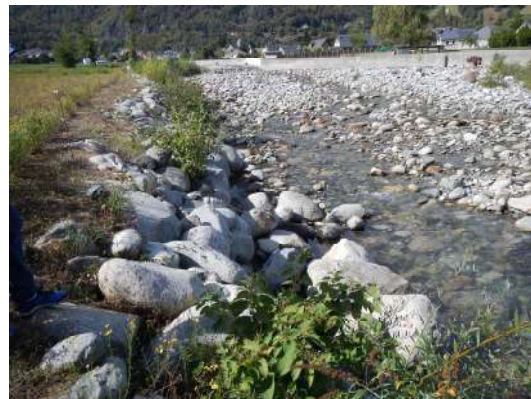
Incision du lit en pied de talus

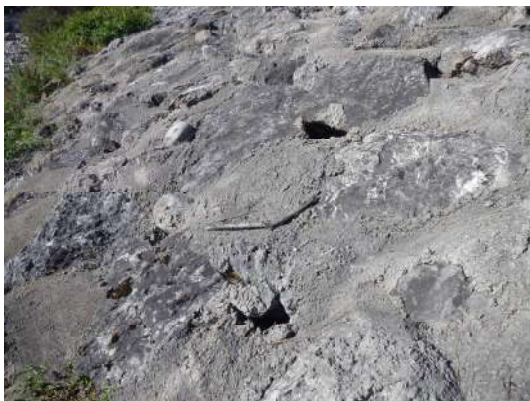
**POINT N°145**

Liaisonnement béton perméable

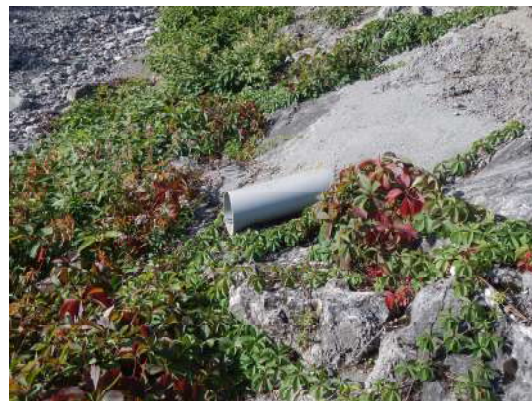
**POINT N°146**

Drain amont de la butte Riotinto

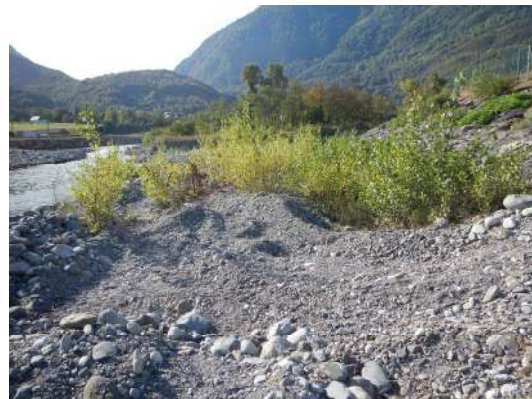
**POINT N°150**

Atterrissement aménagé

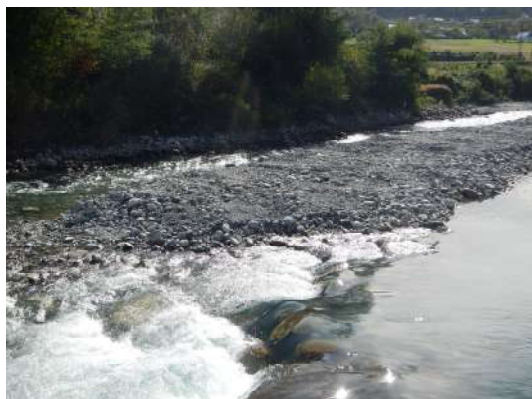
Atterrissement aménagé

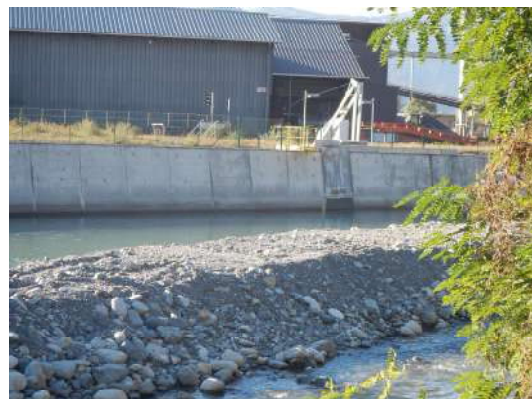
Prise d'eau

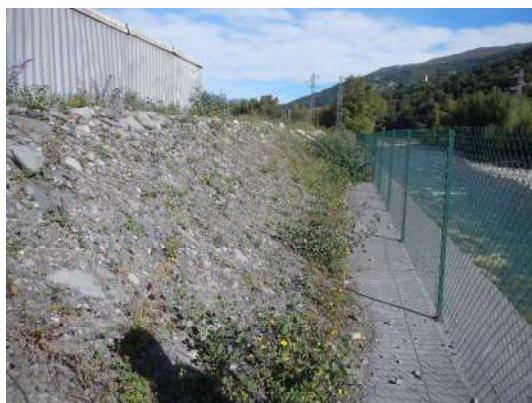
**POINT N°161**

Merlon en matériaux du site

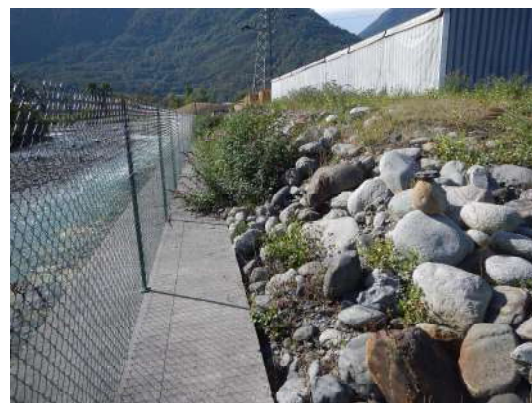
**POINT N°162**

Merlon en matériaux du site
